Waterkwaliteit van verwarmingsinstallaties, corrosie, slib, storingen: de nieuwste inzichten

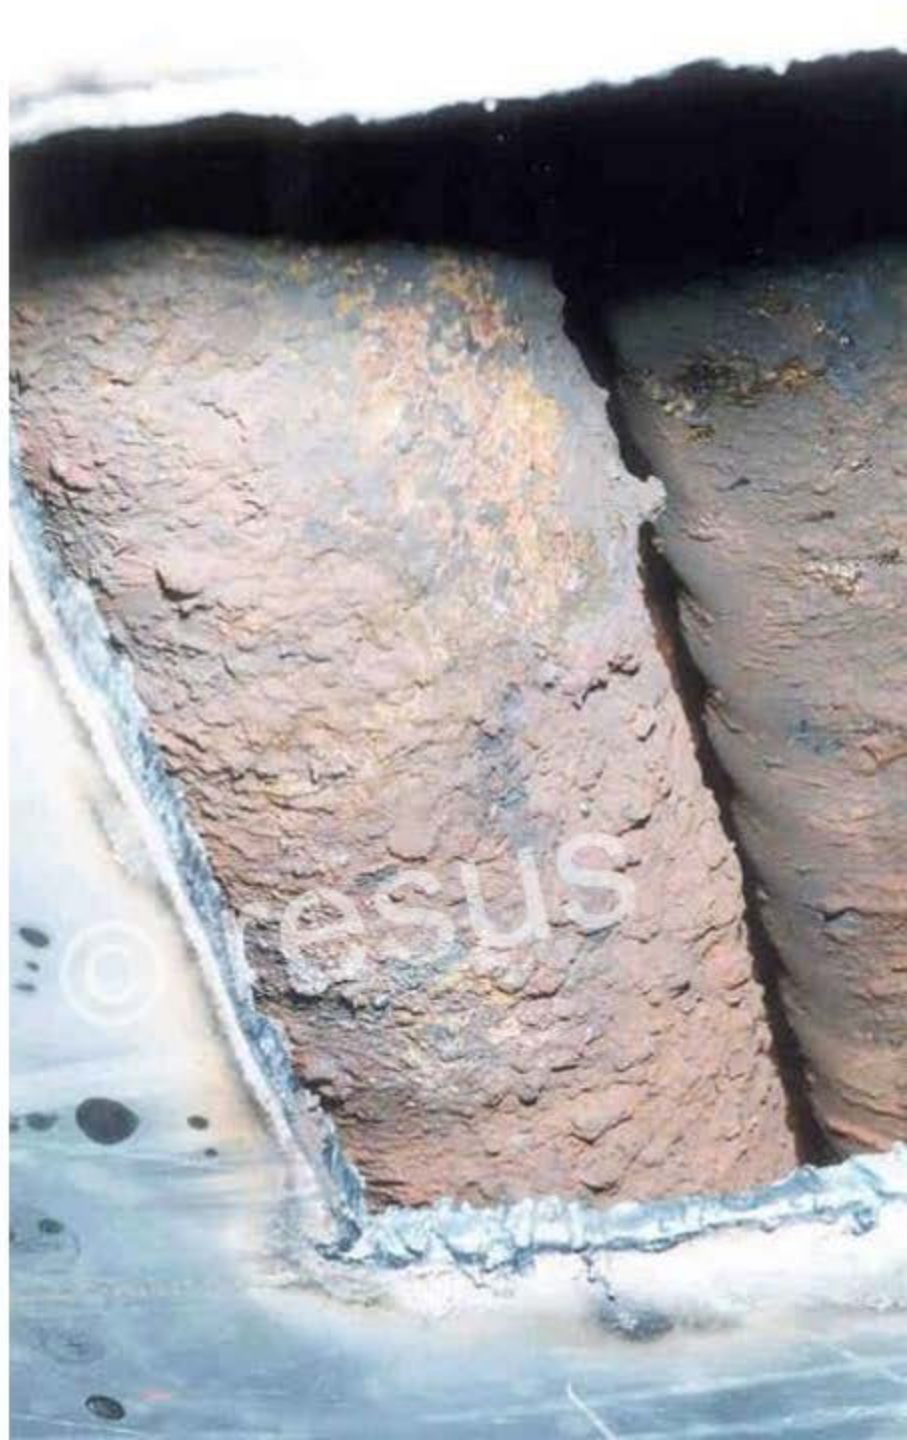
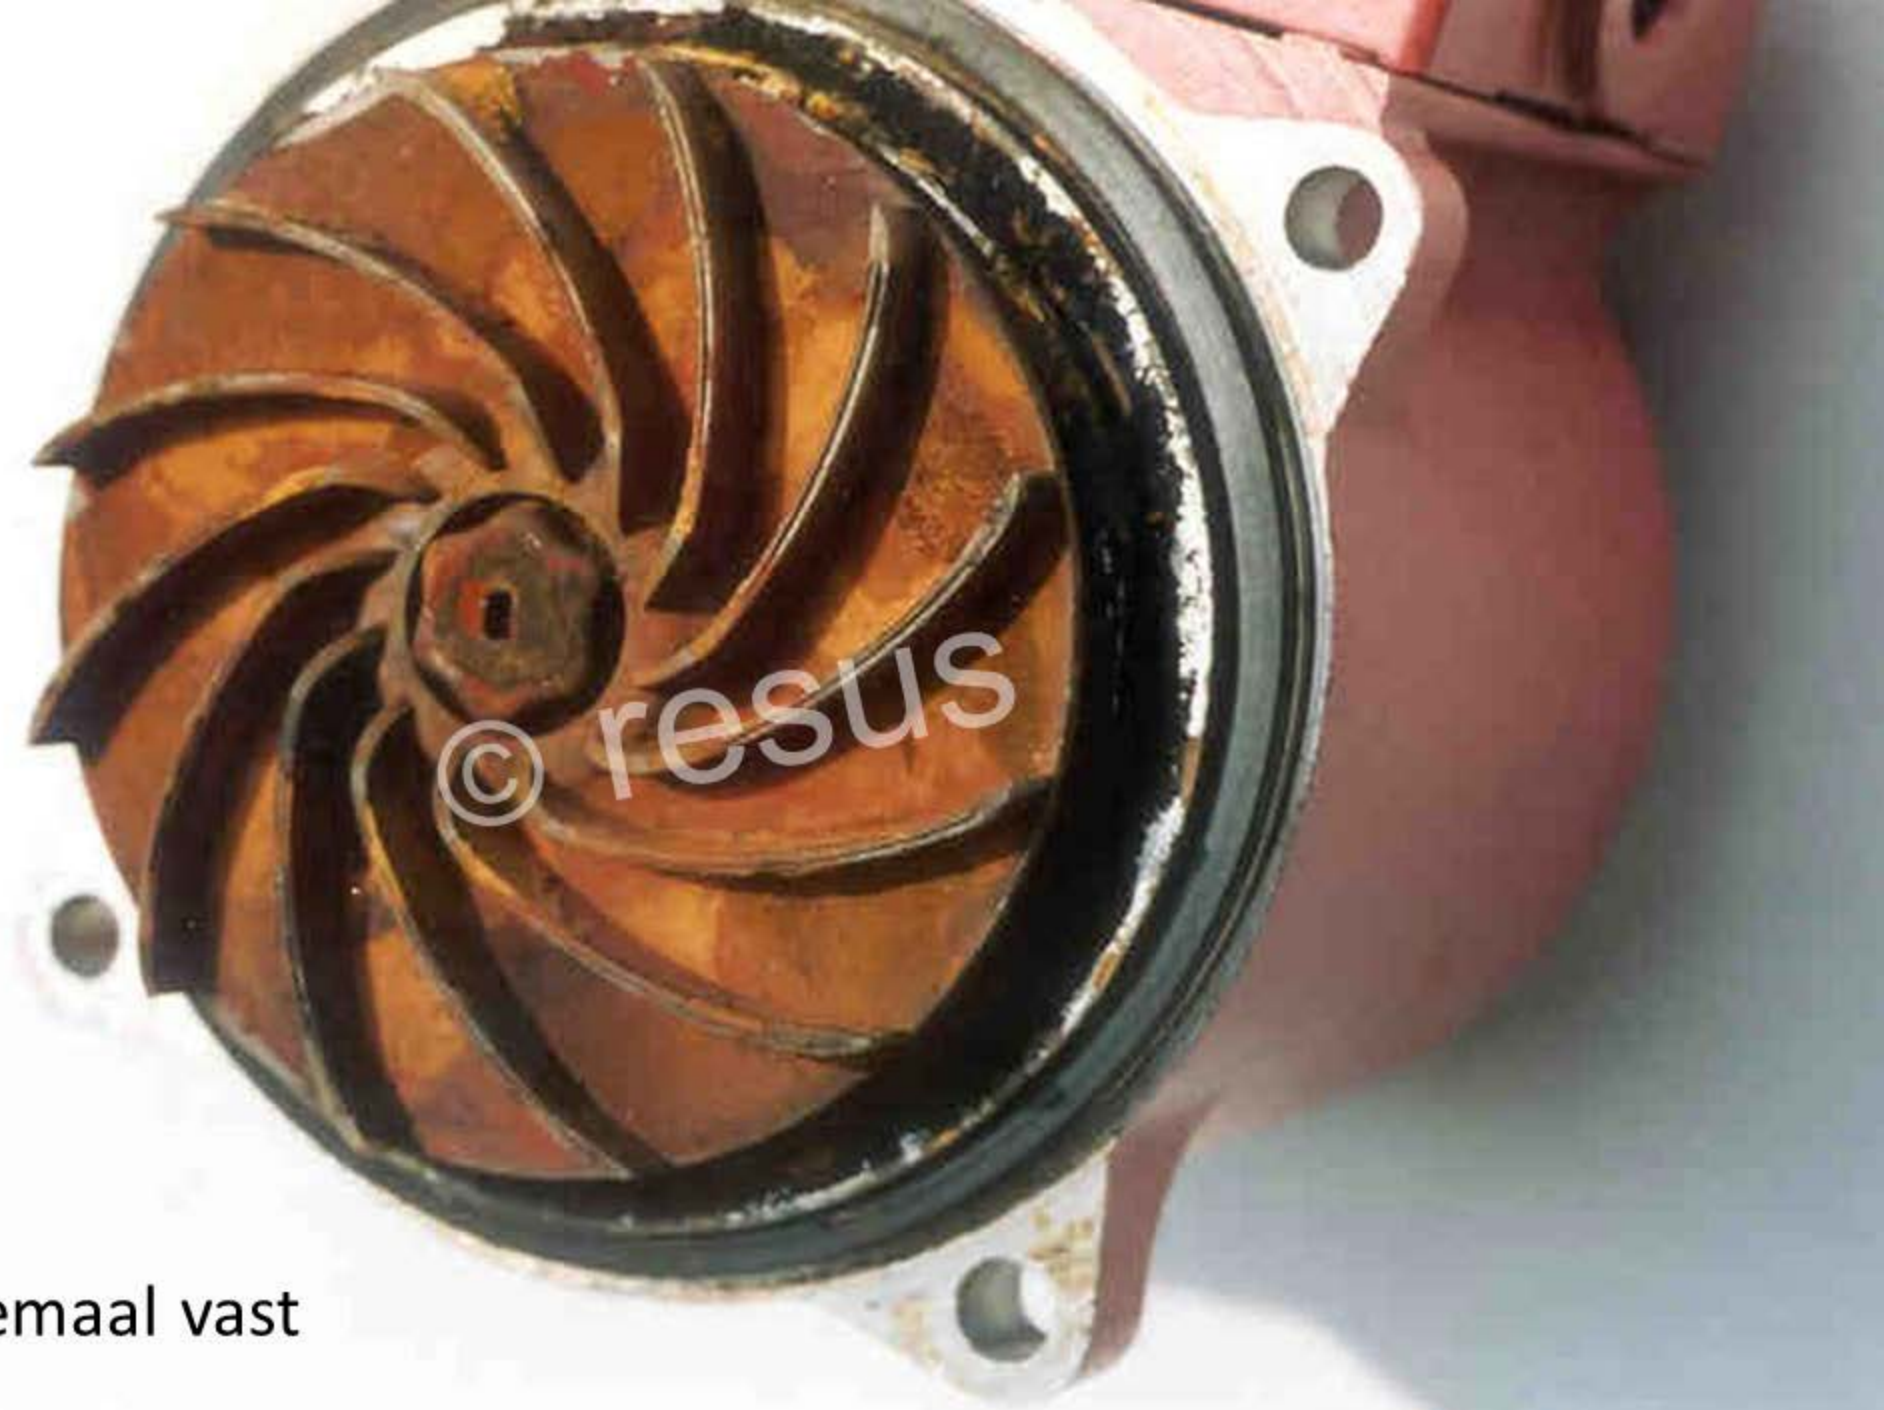
Afzetting van corrosie is
een groot probleem
voor ketels
en circulatiepompen

Pompen lopen helemaal vast

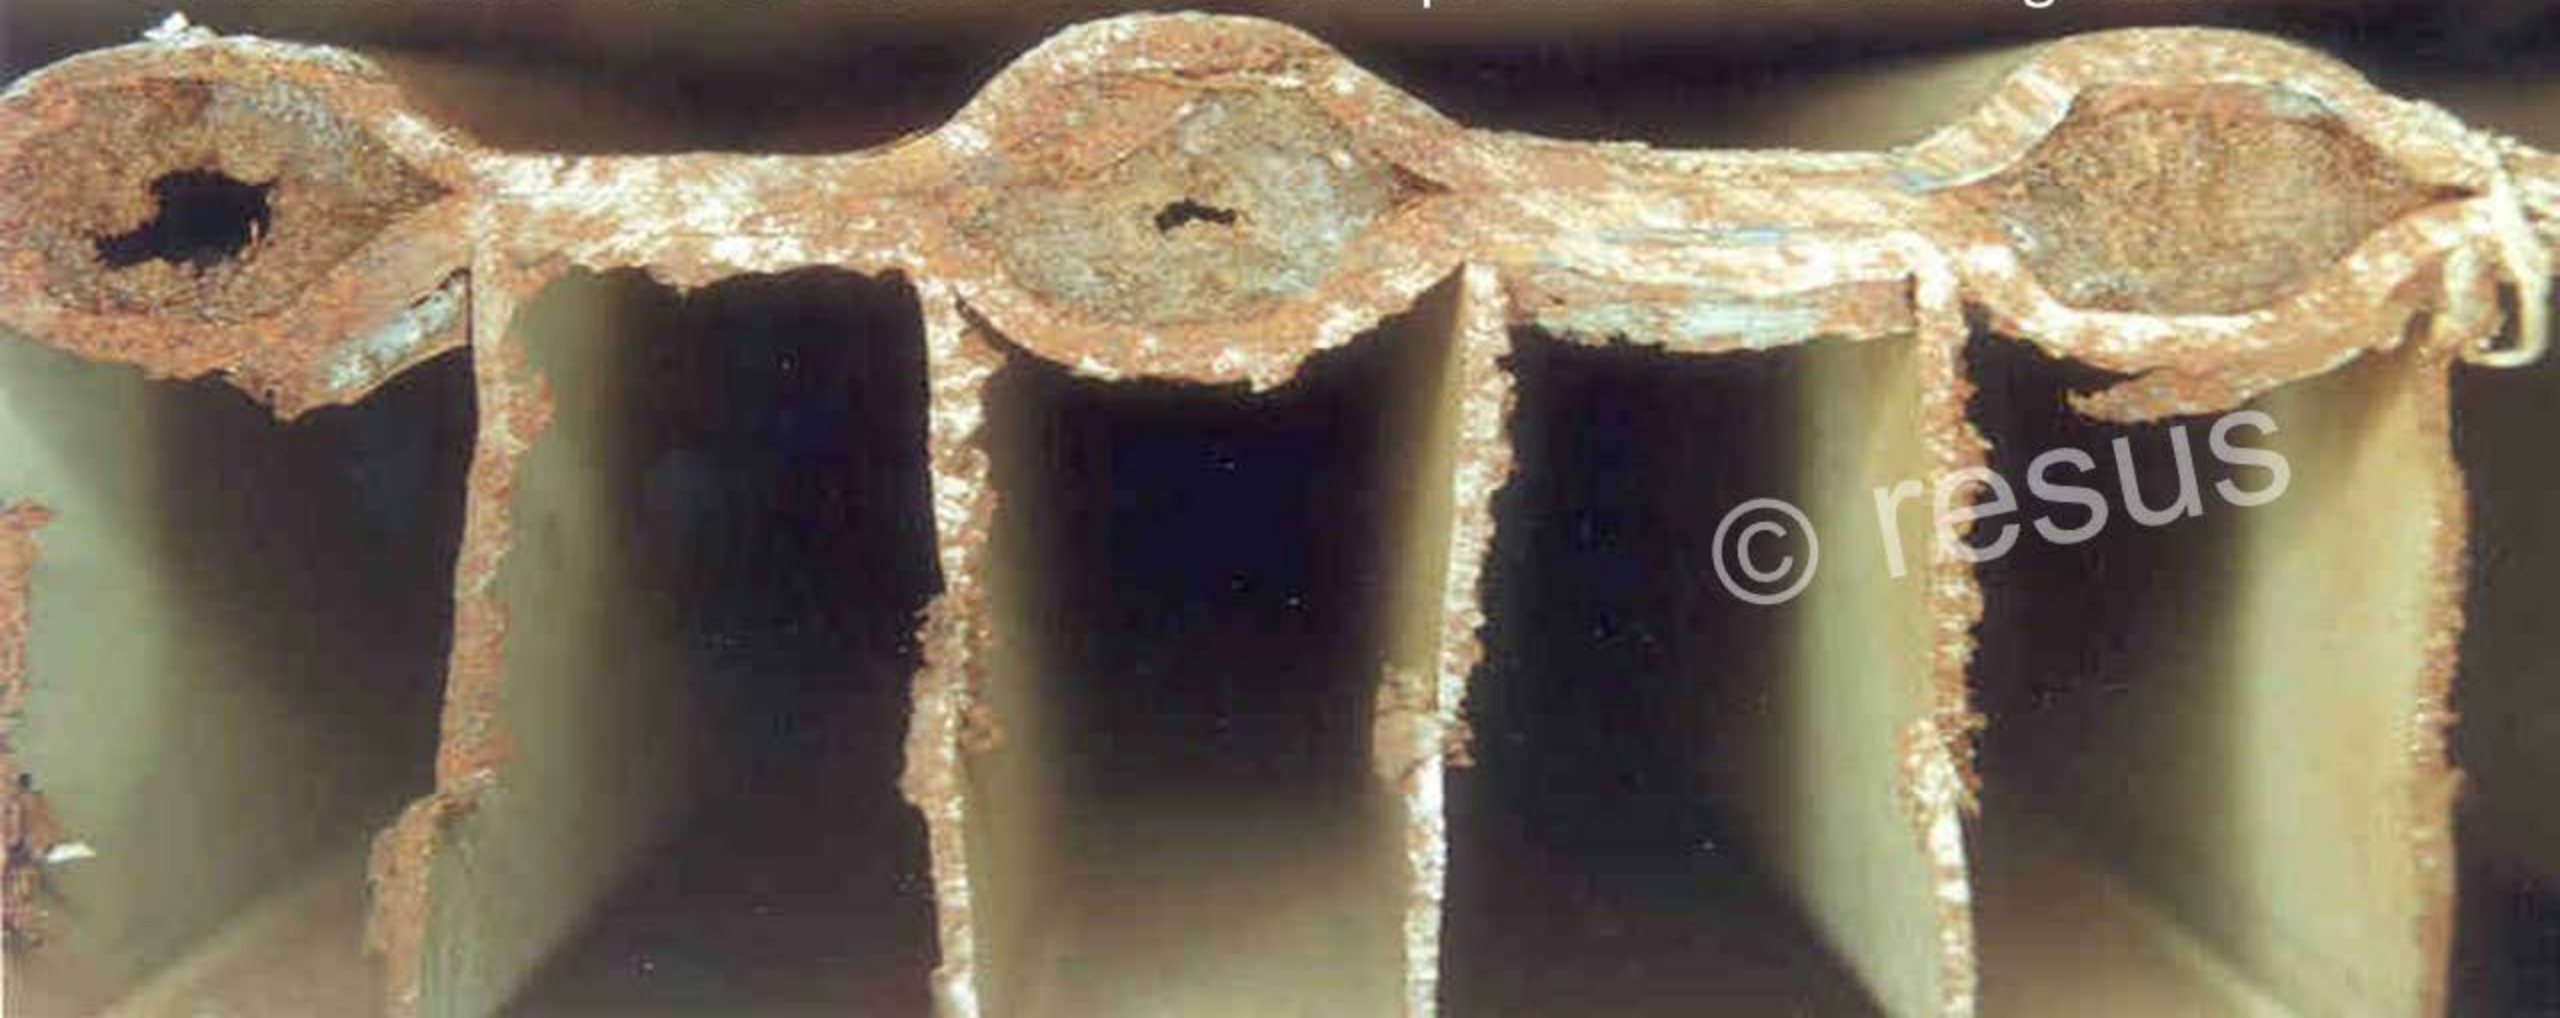
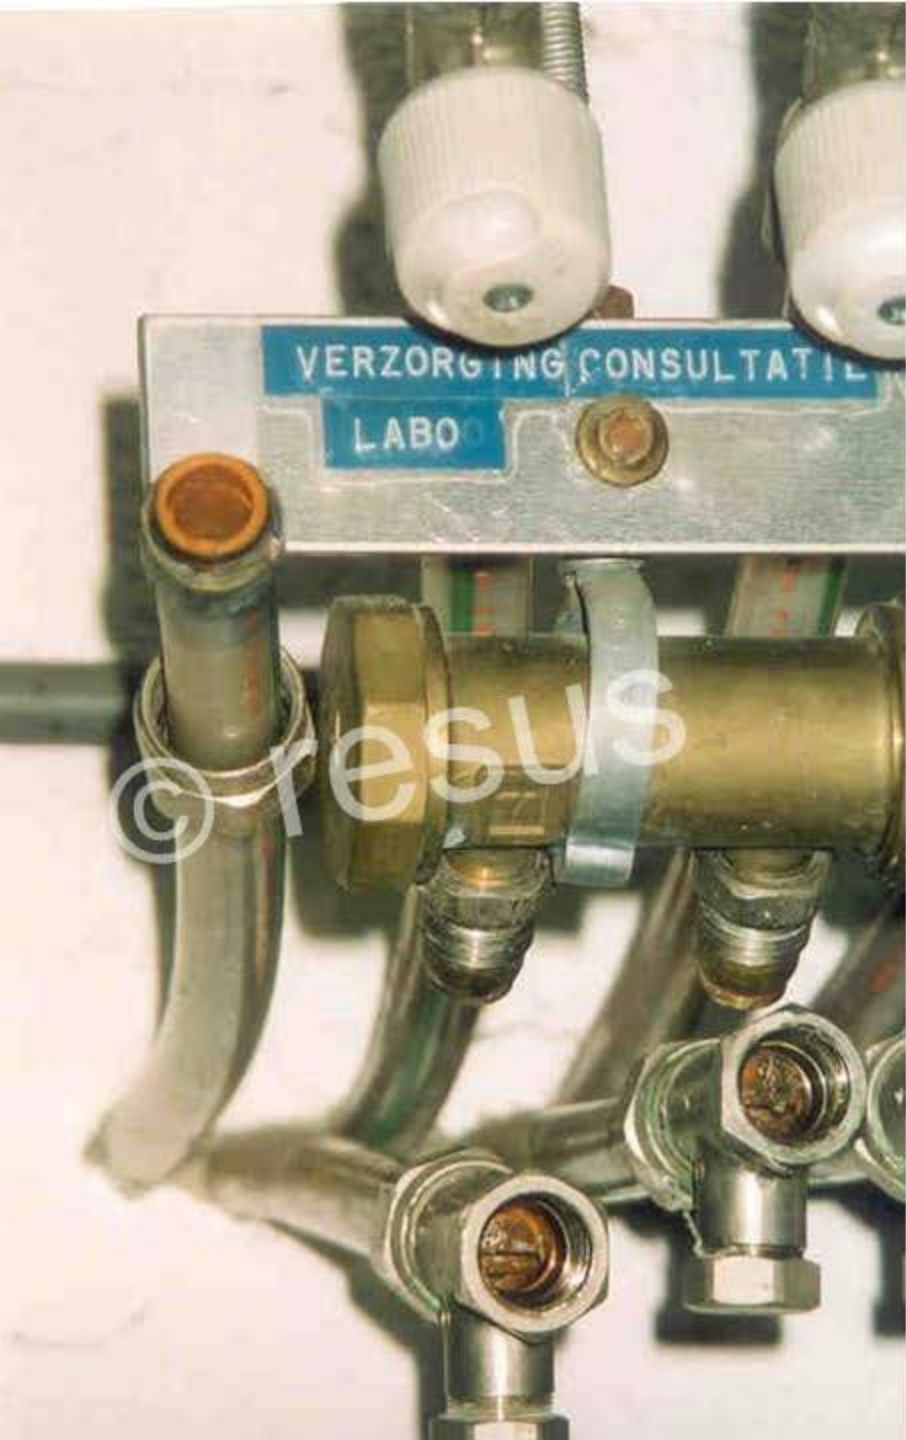
De binnenkant van de radiator raakt verstopt door roest en magnetiet

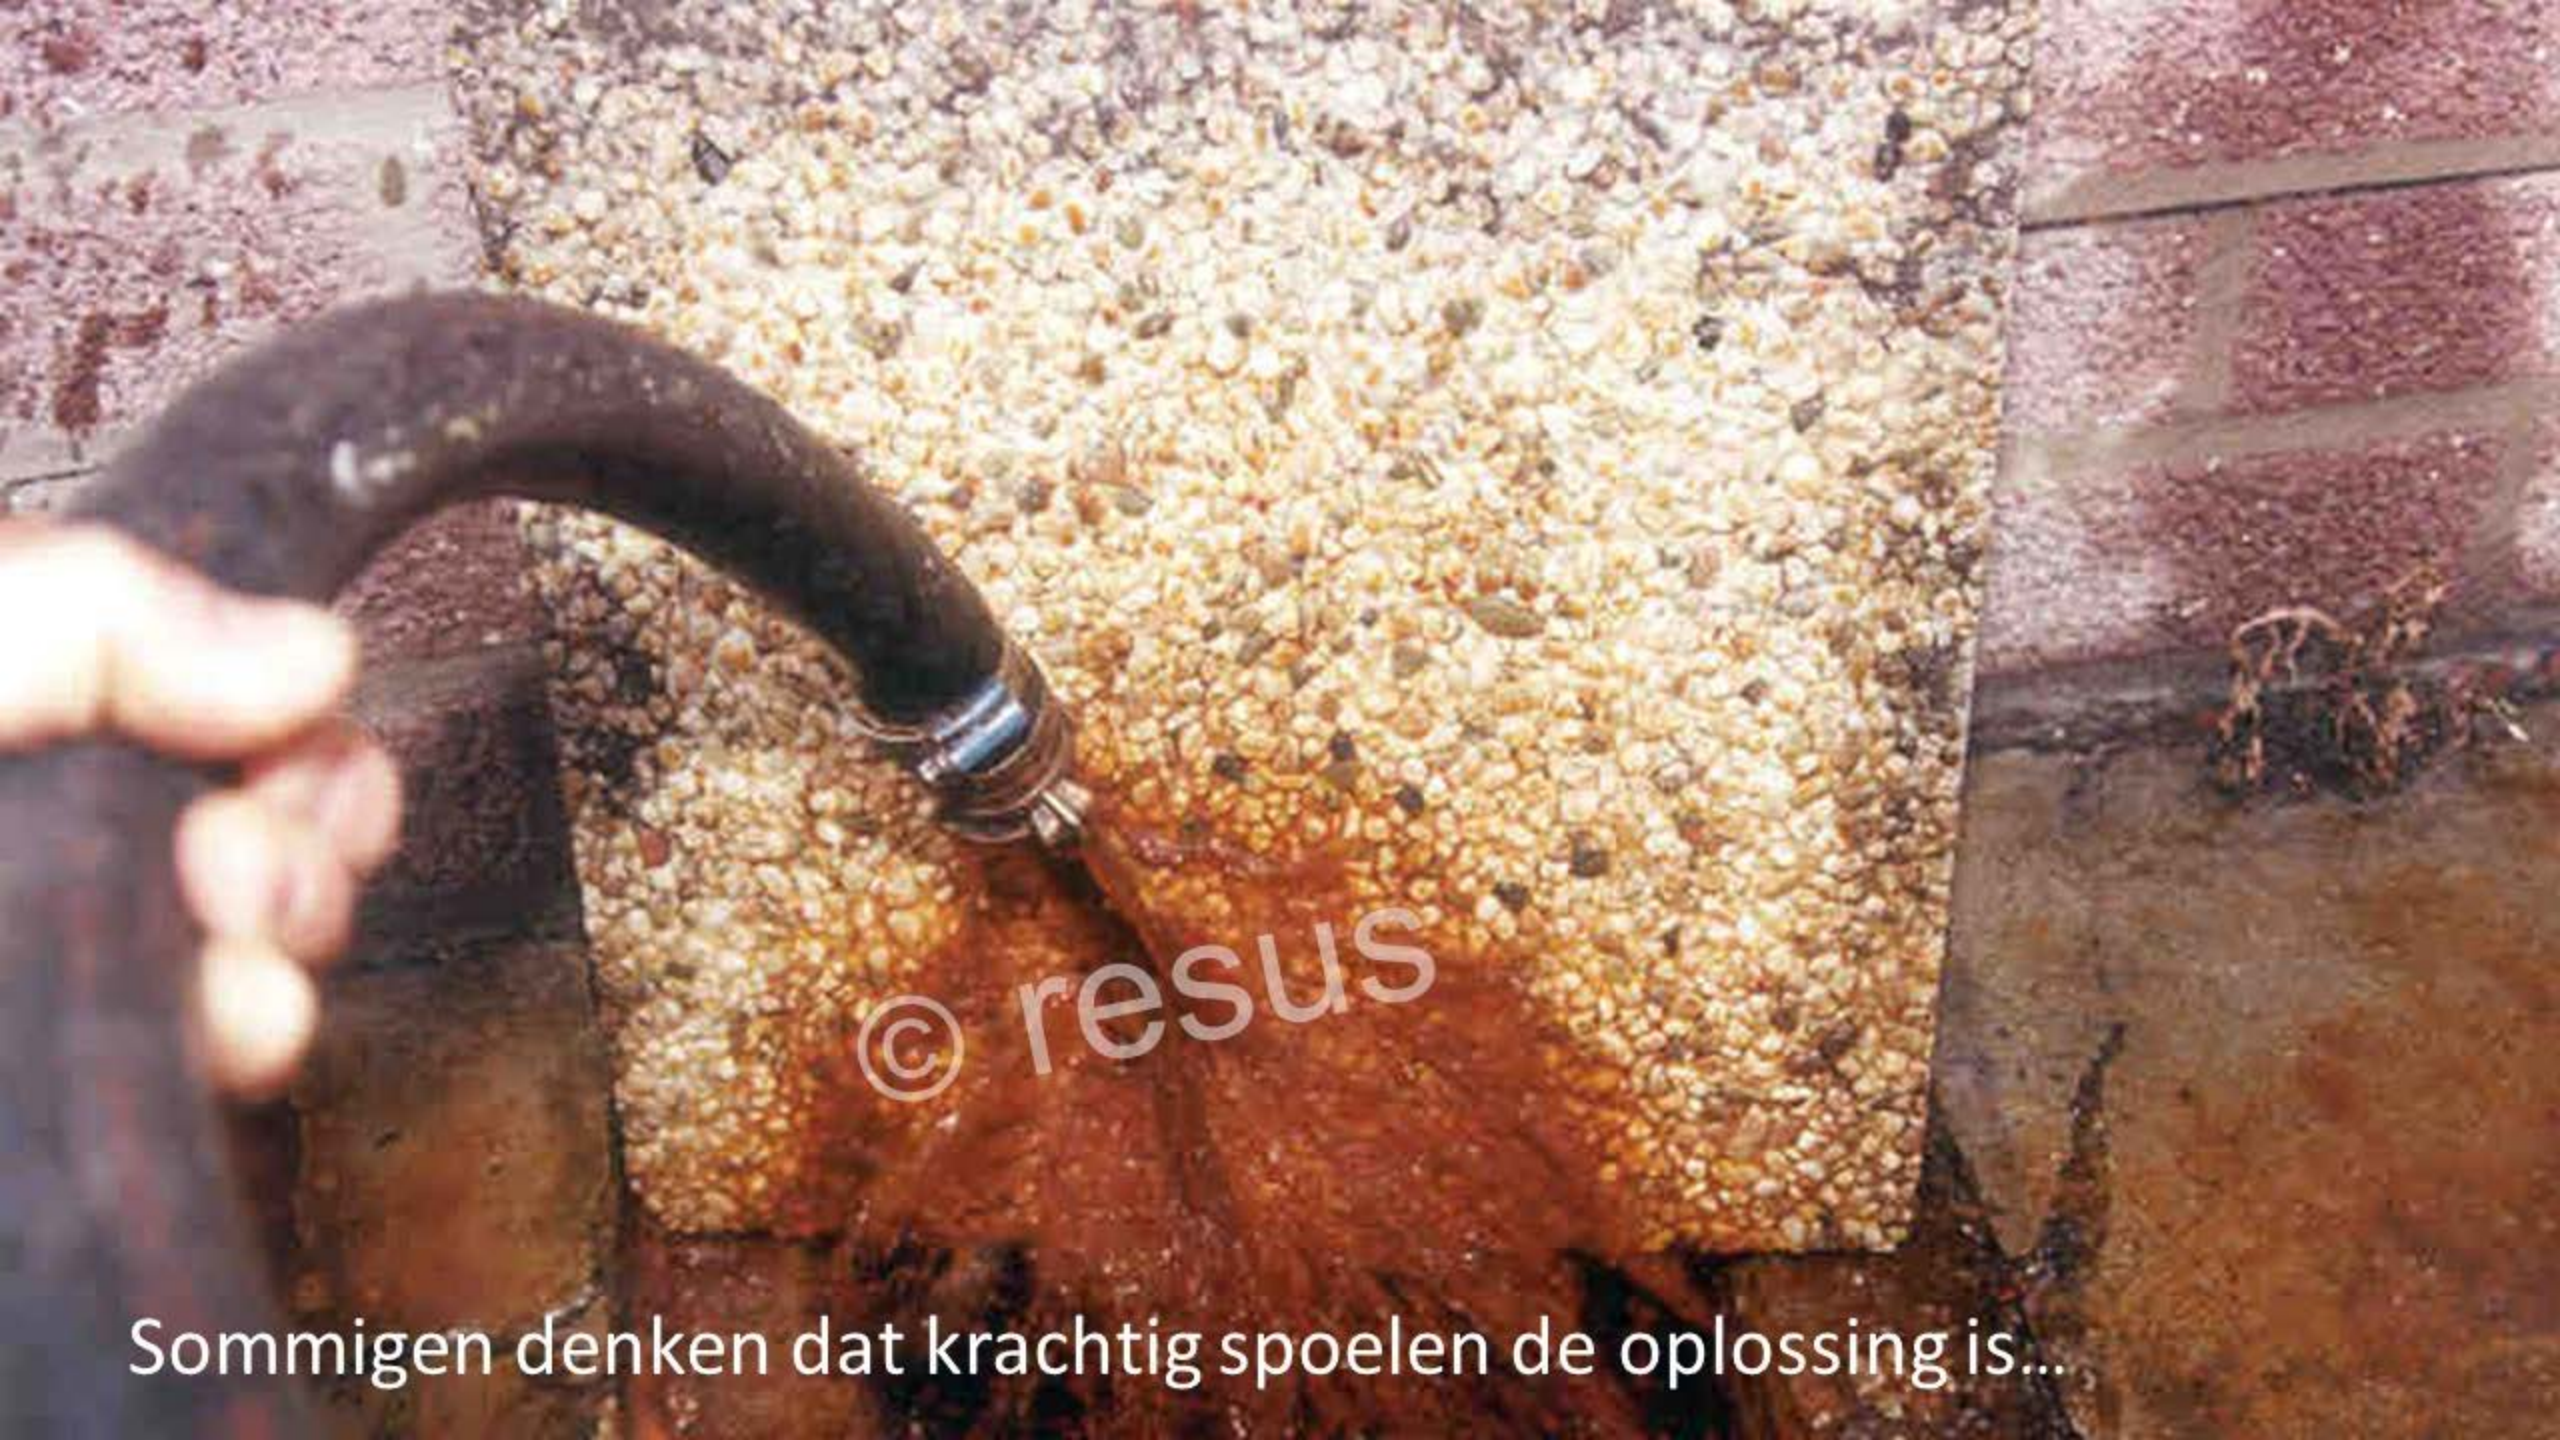
Hét probleem tegenwoordig is **rubber**
(flexibele aansluitingen van bv koelplafonds)

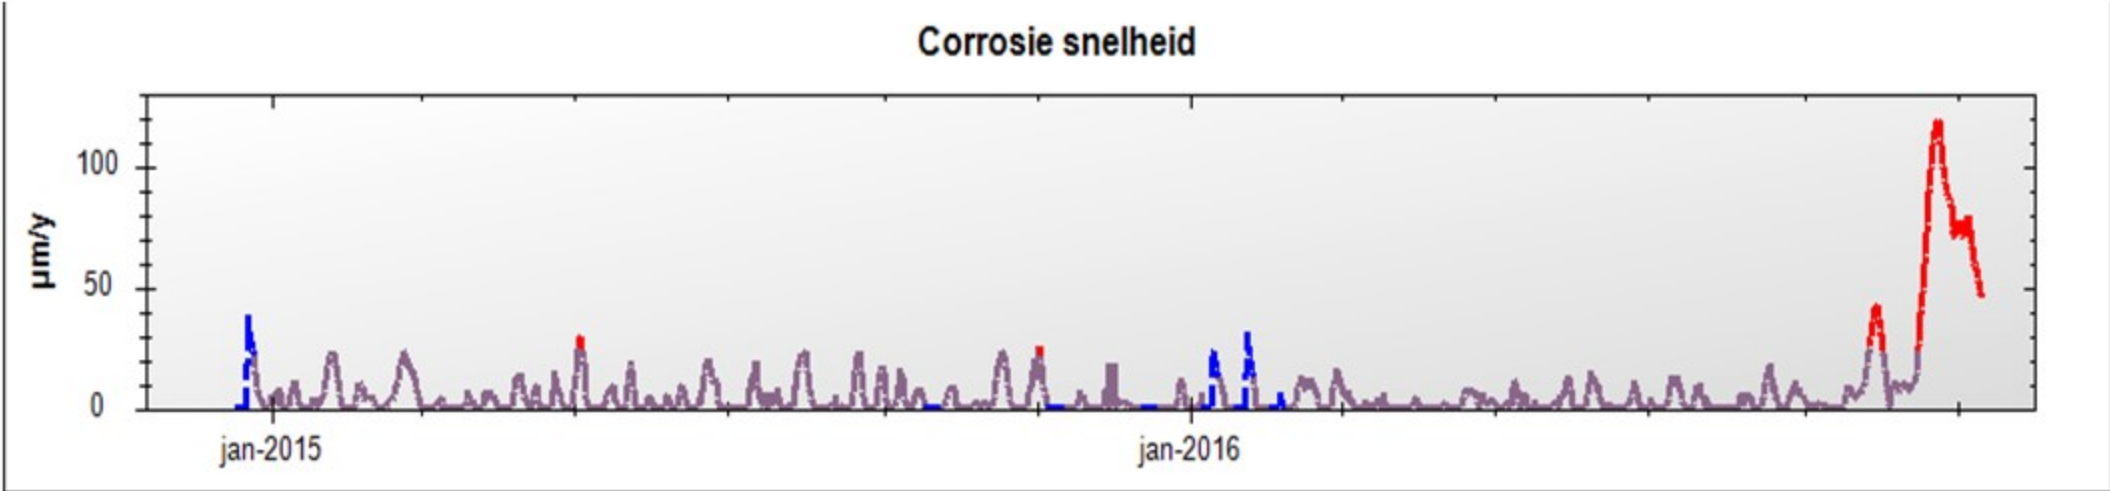
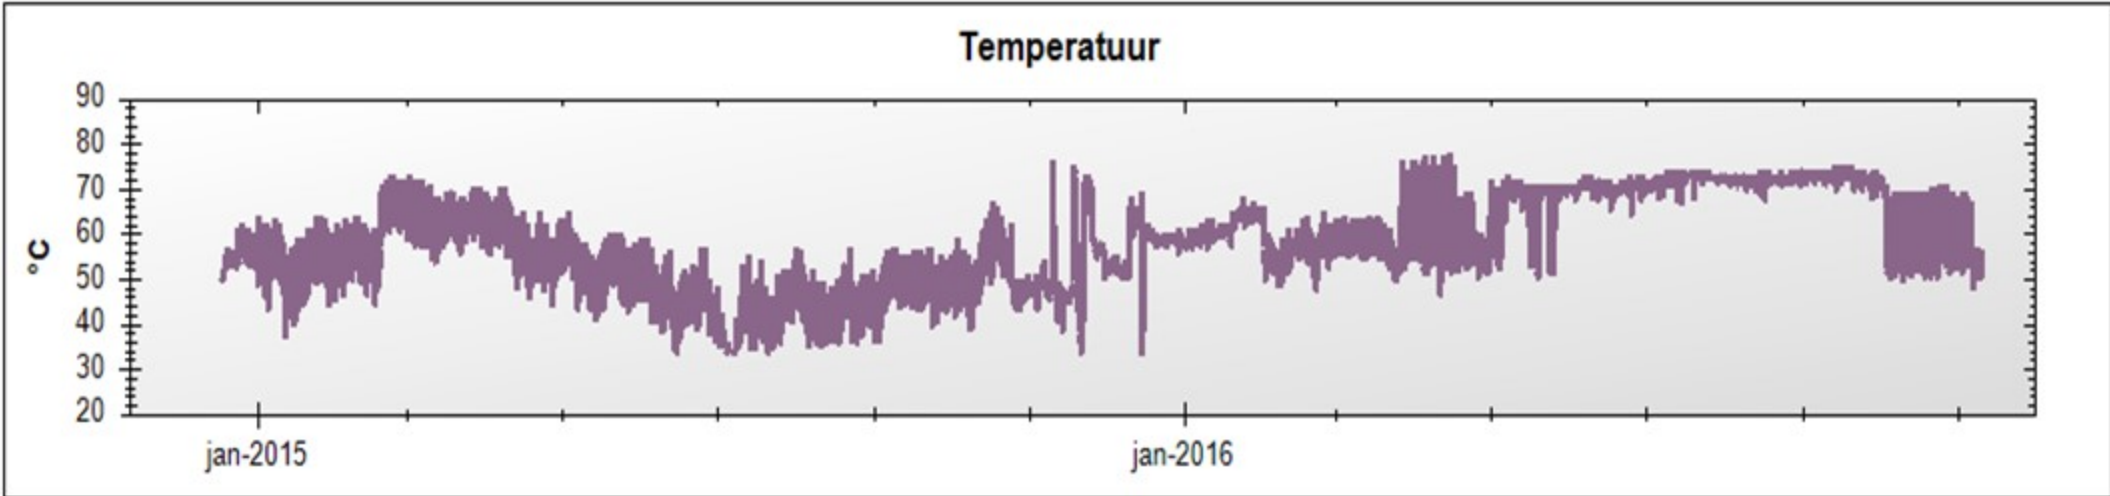
Twee jaar later zien we dit grafiekje ...

Oktober 2016:
 installateur beslist om 97 automatische
 ontluchters te vervangen... hiervoor
 moet een deel van het water worden
 afgelaten (en hervuld....)

November 2016:
 een mysterieuze corrosiepiek in het
 systeem ...
 onderzoek wijst uit dat de
 vacuumontgasser een defect
 vertoonde (vacuumterugslagklep
 defect) en dus een dikke week lang
 actief lucht in het systeem heeft
 binnengezogen ...

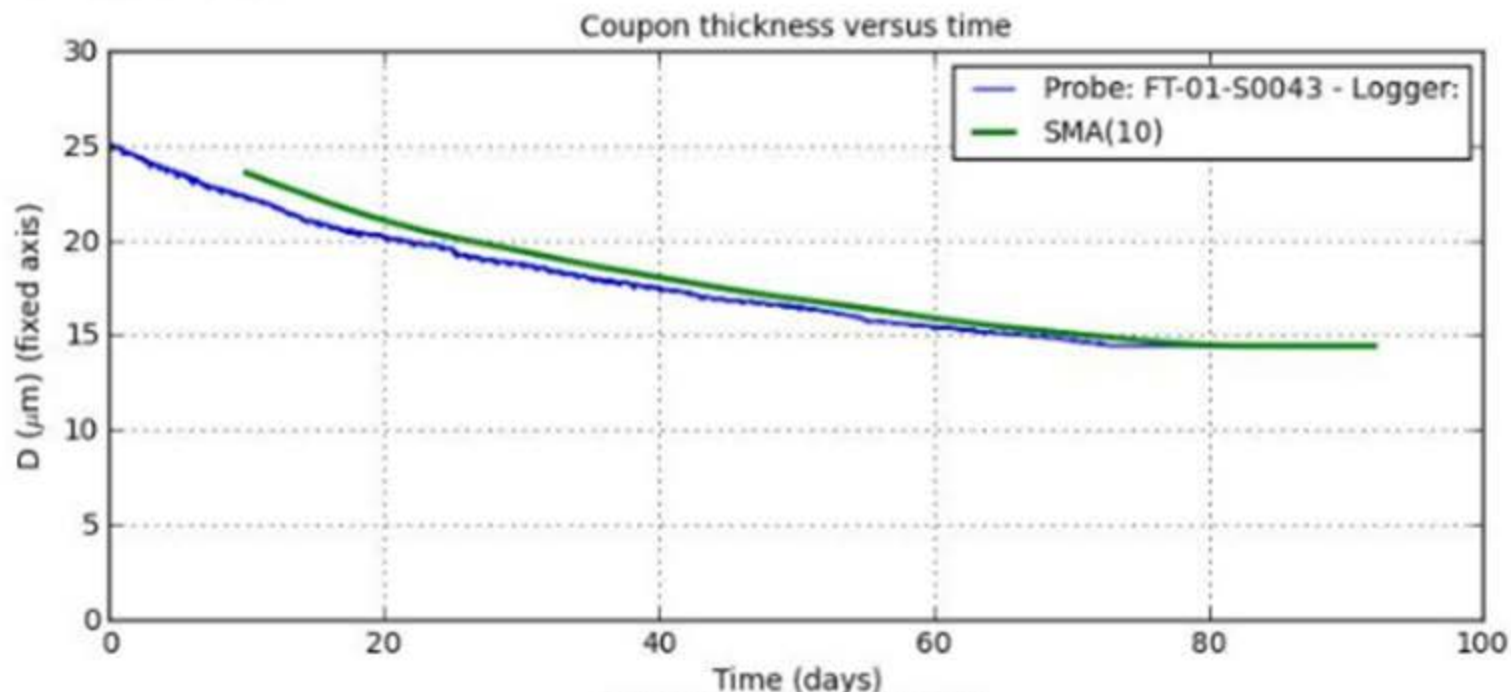
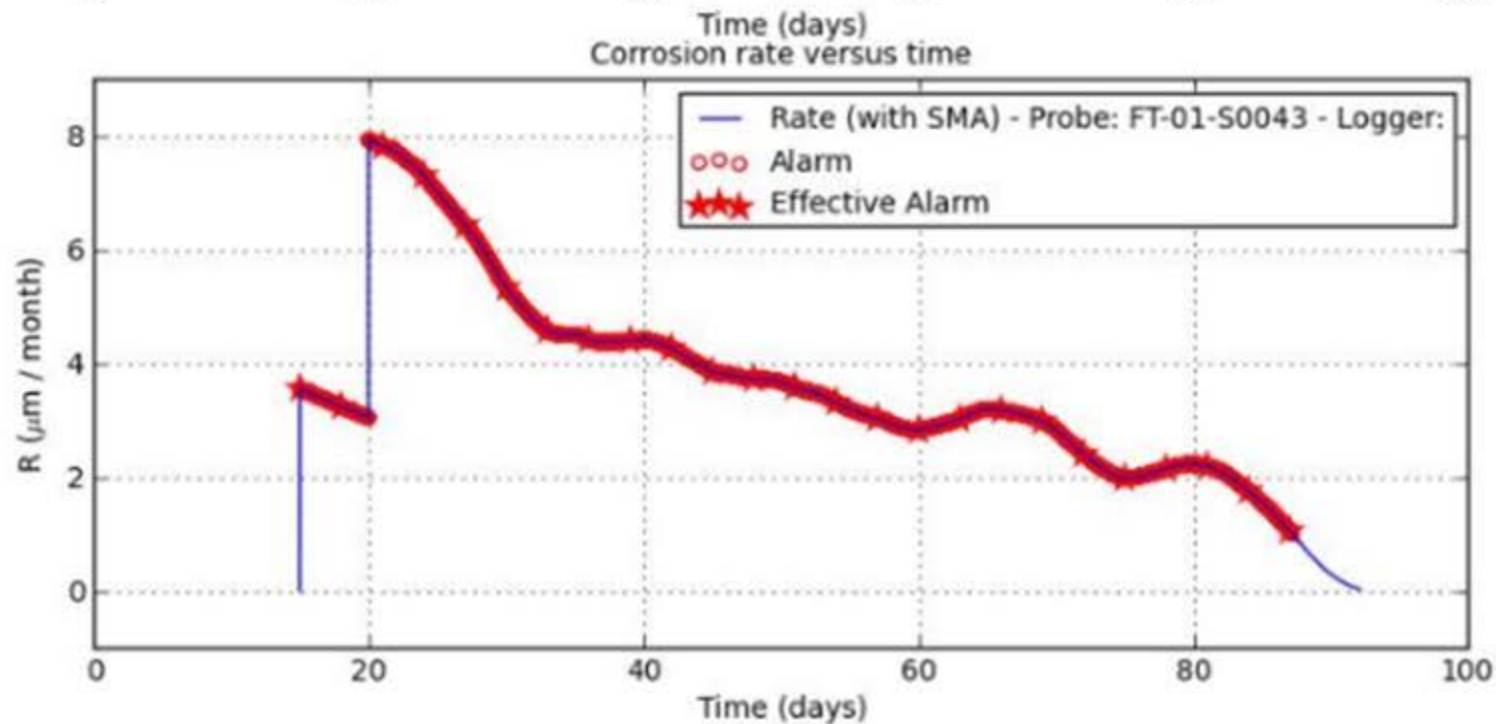
In minder dan drie maanden is er $10\mu\text{m}$ ijzer van de meetcoupon verdwenen

Twee mogelijke
oorzaken:

zuurstofdiffusie
doorheen de balg

of defect
terugslagventieltje

Het systeem werd inmiddels met vier Risycors uitgerust om een diepgaande analyse mogelijk te maken

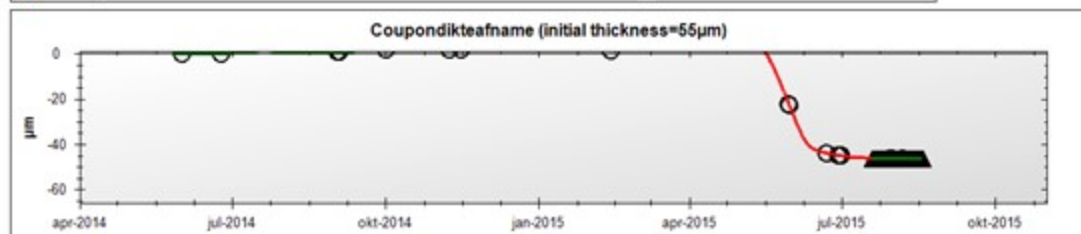
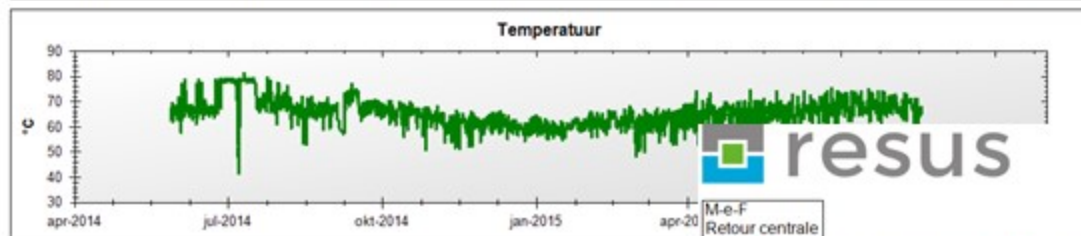
M-e-F
Retour Remeha

X0_1141800006_p141800006_20150819 Corrosion Power on
Alarm ignored Indicative Other faults Report date: 19/08/2015

SOUDAINEMENT,
mi-juin, une grave
corrosion démarre,
causant une
dégradation de
+45µm en qqs
semaines

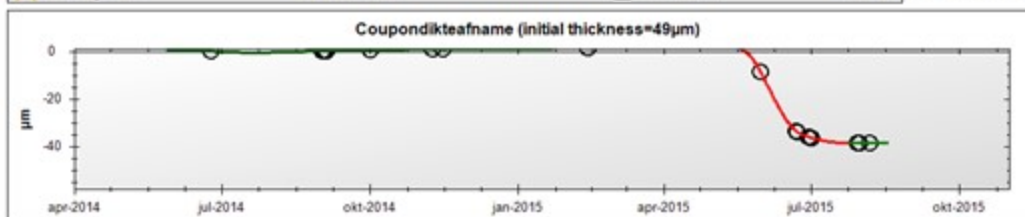
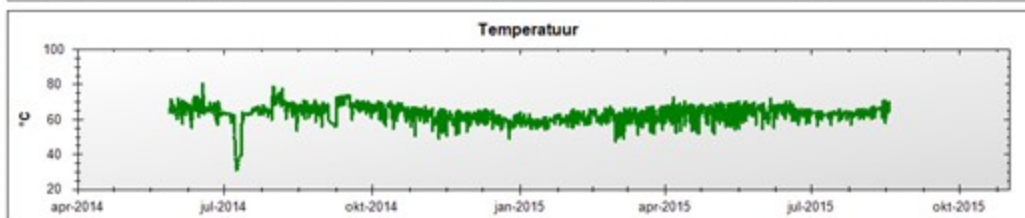
M-e-F
Retour centrale

X0_1141800011_p141800011_20150819 Corrosion Power on
Alarm ignored Indicative Other faults Report date: 19/08/2015

Depuis le montage des Risycor courant 2014, jusqu'à mi-juin 2015 il n'y guère de corrosion

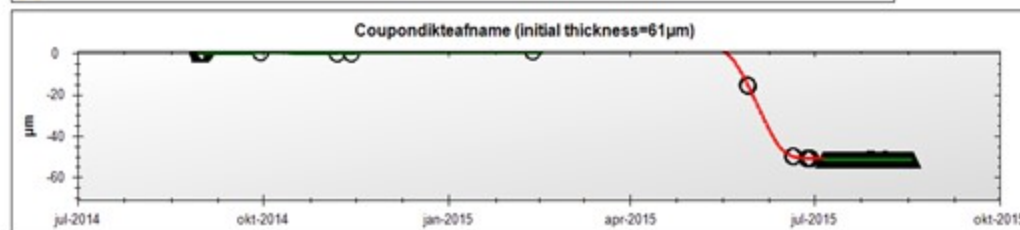
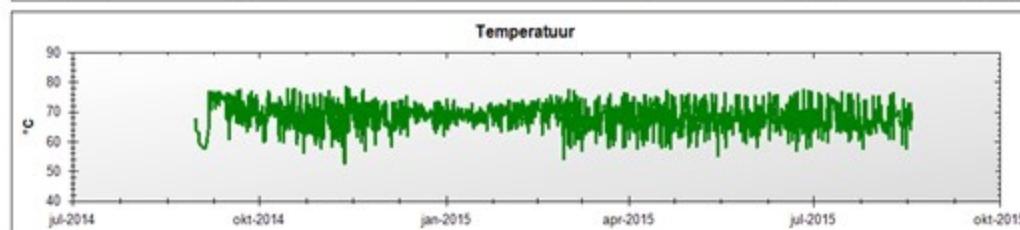
M-e-F
Depart chaud centrale

X0_1141800010_p141800010_20150819 Corrosion Power on
Alarm ignored Indicative Other faults Report date: 19/08/2015

on découvre que la vessie du vase à
compresseur est déchiré

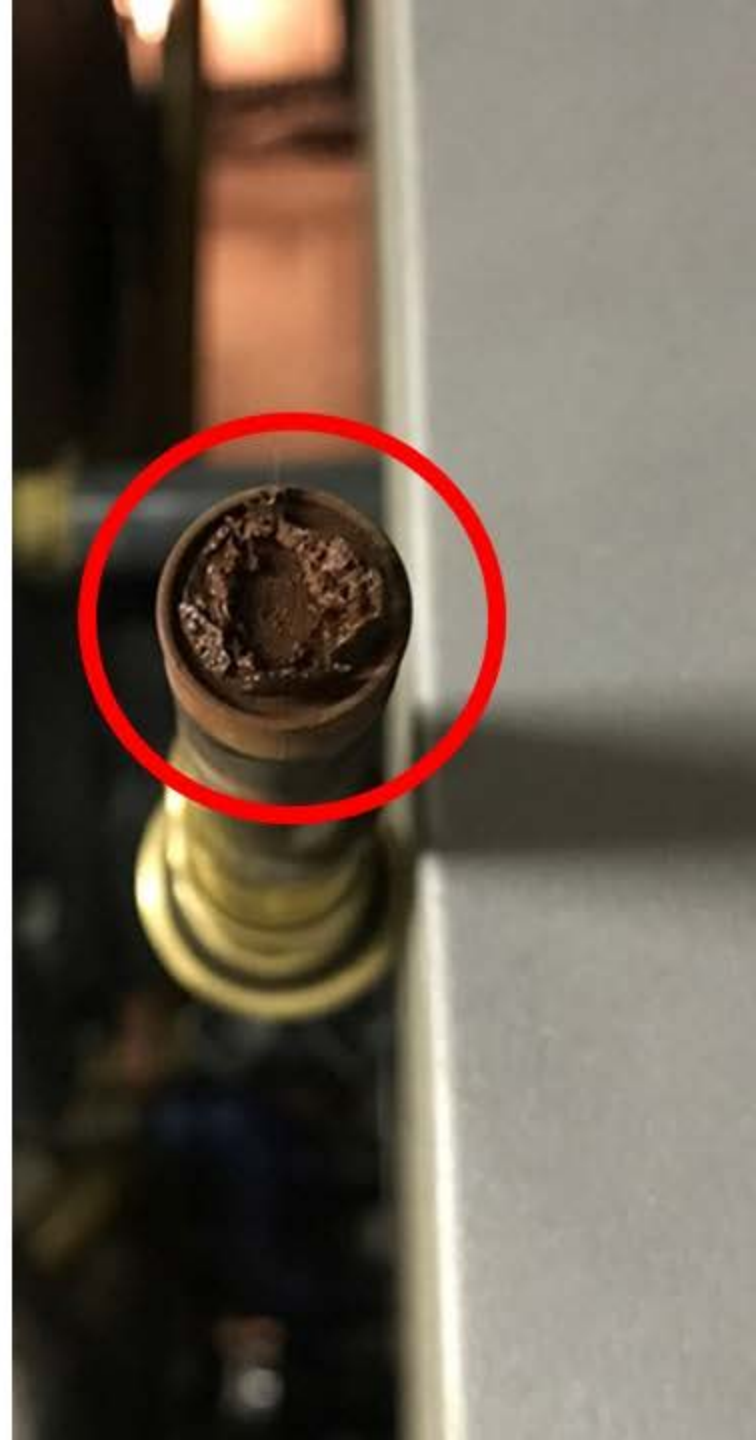
de coupon van de Risycor is volledig weg gecorrodeerd !
Risycor in alarm (maar contact was niet aangesloten 😊)

- druk in de primaire kring = 0 bar
- Bij gemiddelde temperatuur $(67 + 95) : 2 = 81^{\circ}\text{C}$

Uiteraard zijn deze waarden **onacceptabel**

Oorzaak :
voordrukverlies expansievat primaire kring

- Een wateranalyse zou dit probleem **NOOIT** ontdekt hebben
- Een Risycor plaatsen en **niet opvolgen is niet zinvol**
- Een nieuwe ketel van de “oude” installatie scheiden door een warmtewisselaar is **tegelijk een nieuwe kans op problemen**
- Een expansievat moet **jaarlijks gecontroleerd** worden

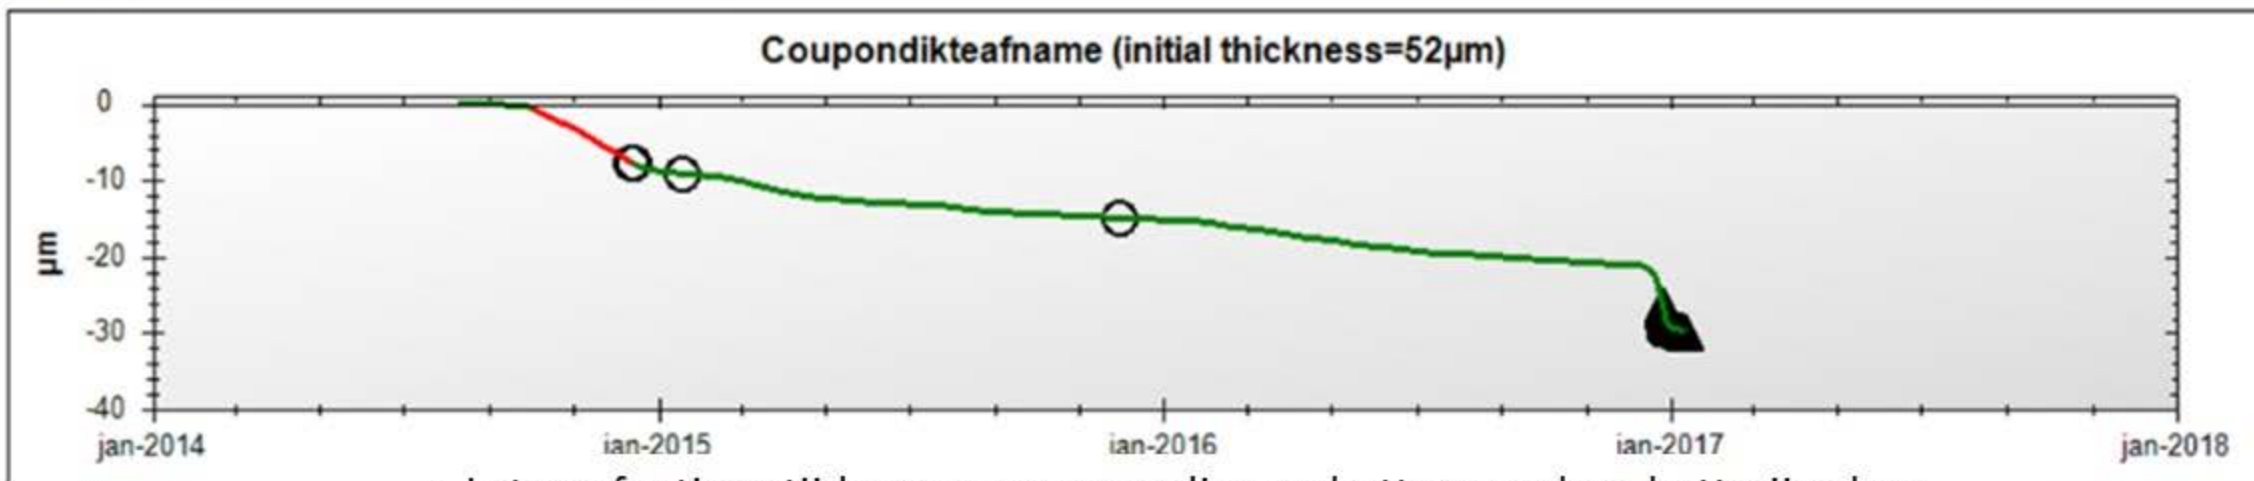
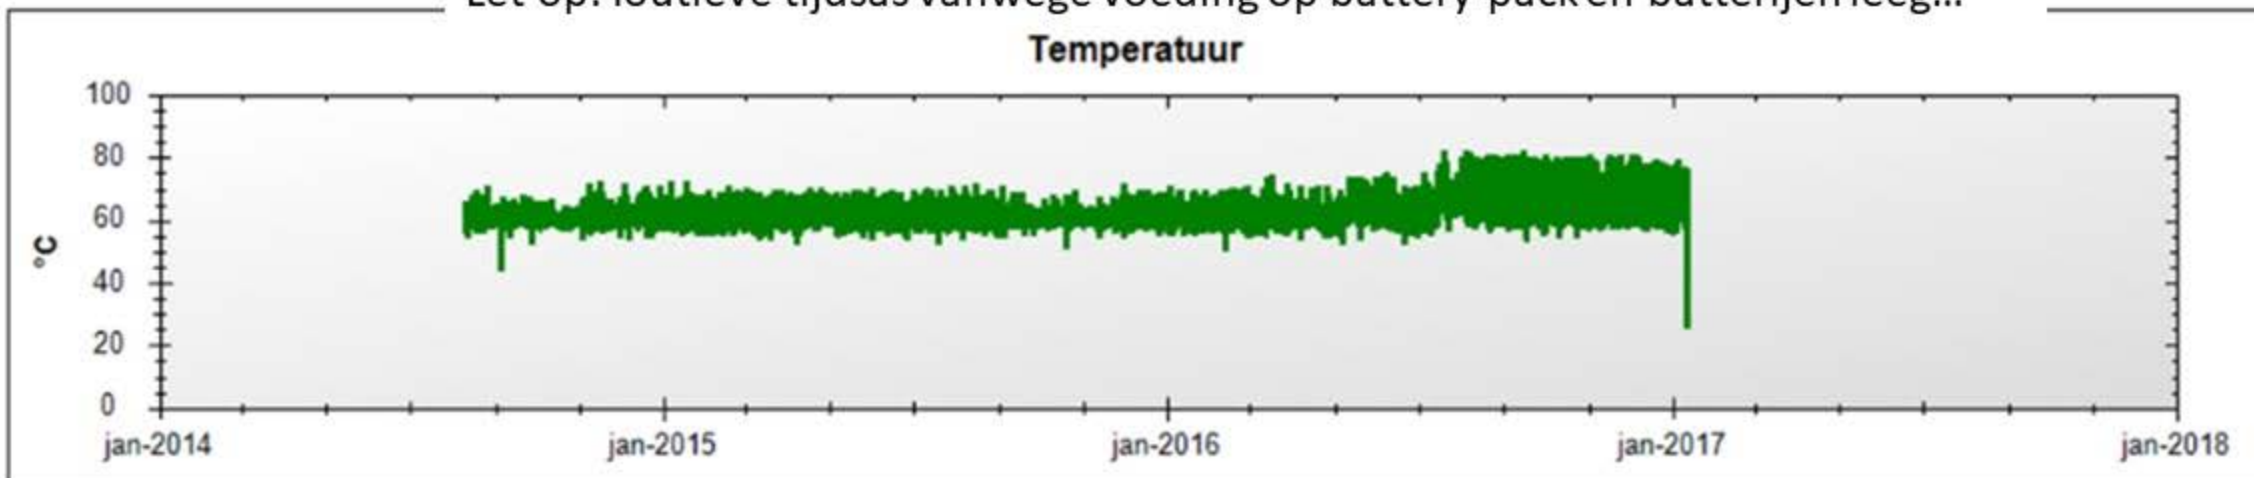
Karel Oomsstraat 1-11
Primair retour

+35 μm verdwenen op ca. 13 maanden

Let op: foutieve tijdsas vanwege voeding op battery-pack en batterijen leeg...

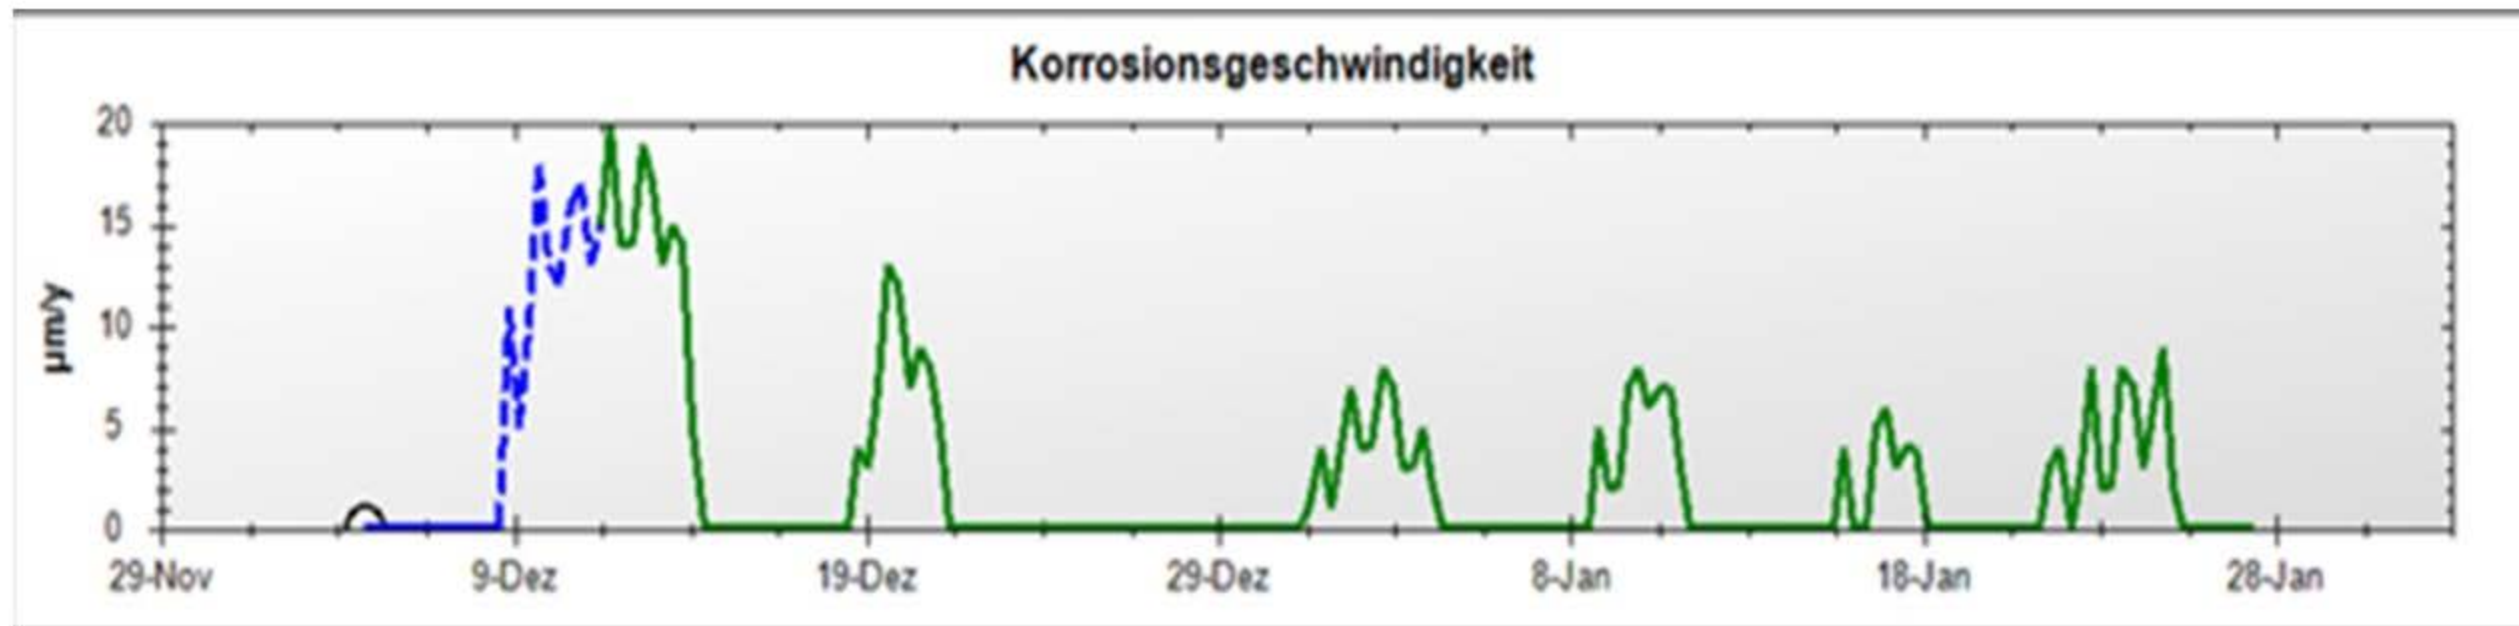
elk weekend een piek in corrosie, daarna weer naar nul

We adviseerden om het (nieuwe) drukexpansiesysteem met pompen eens goed na te kijken...
