Waterkwaliteit van verwarmingsinstallaties, corrosie, slib, storingen: de nieuwste inzichten

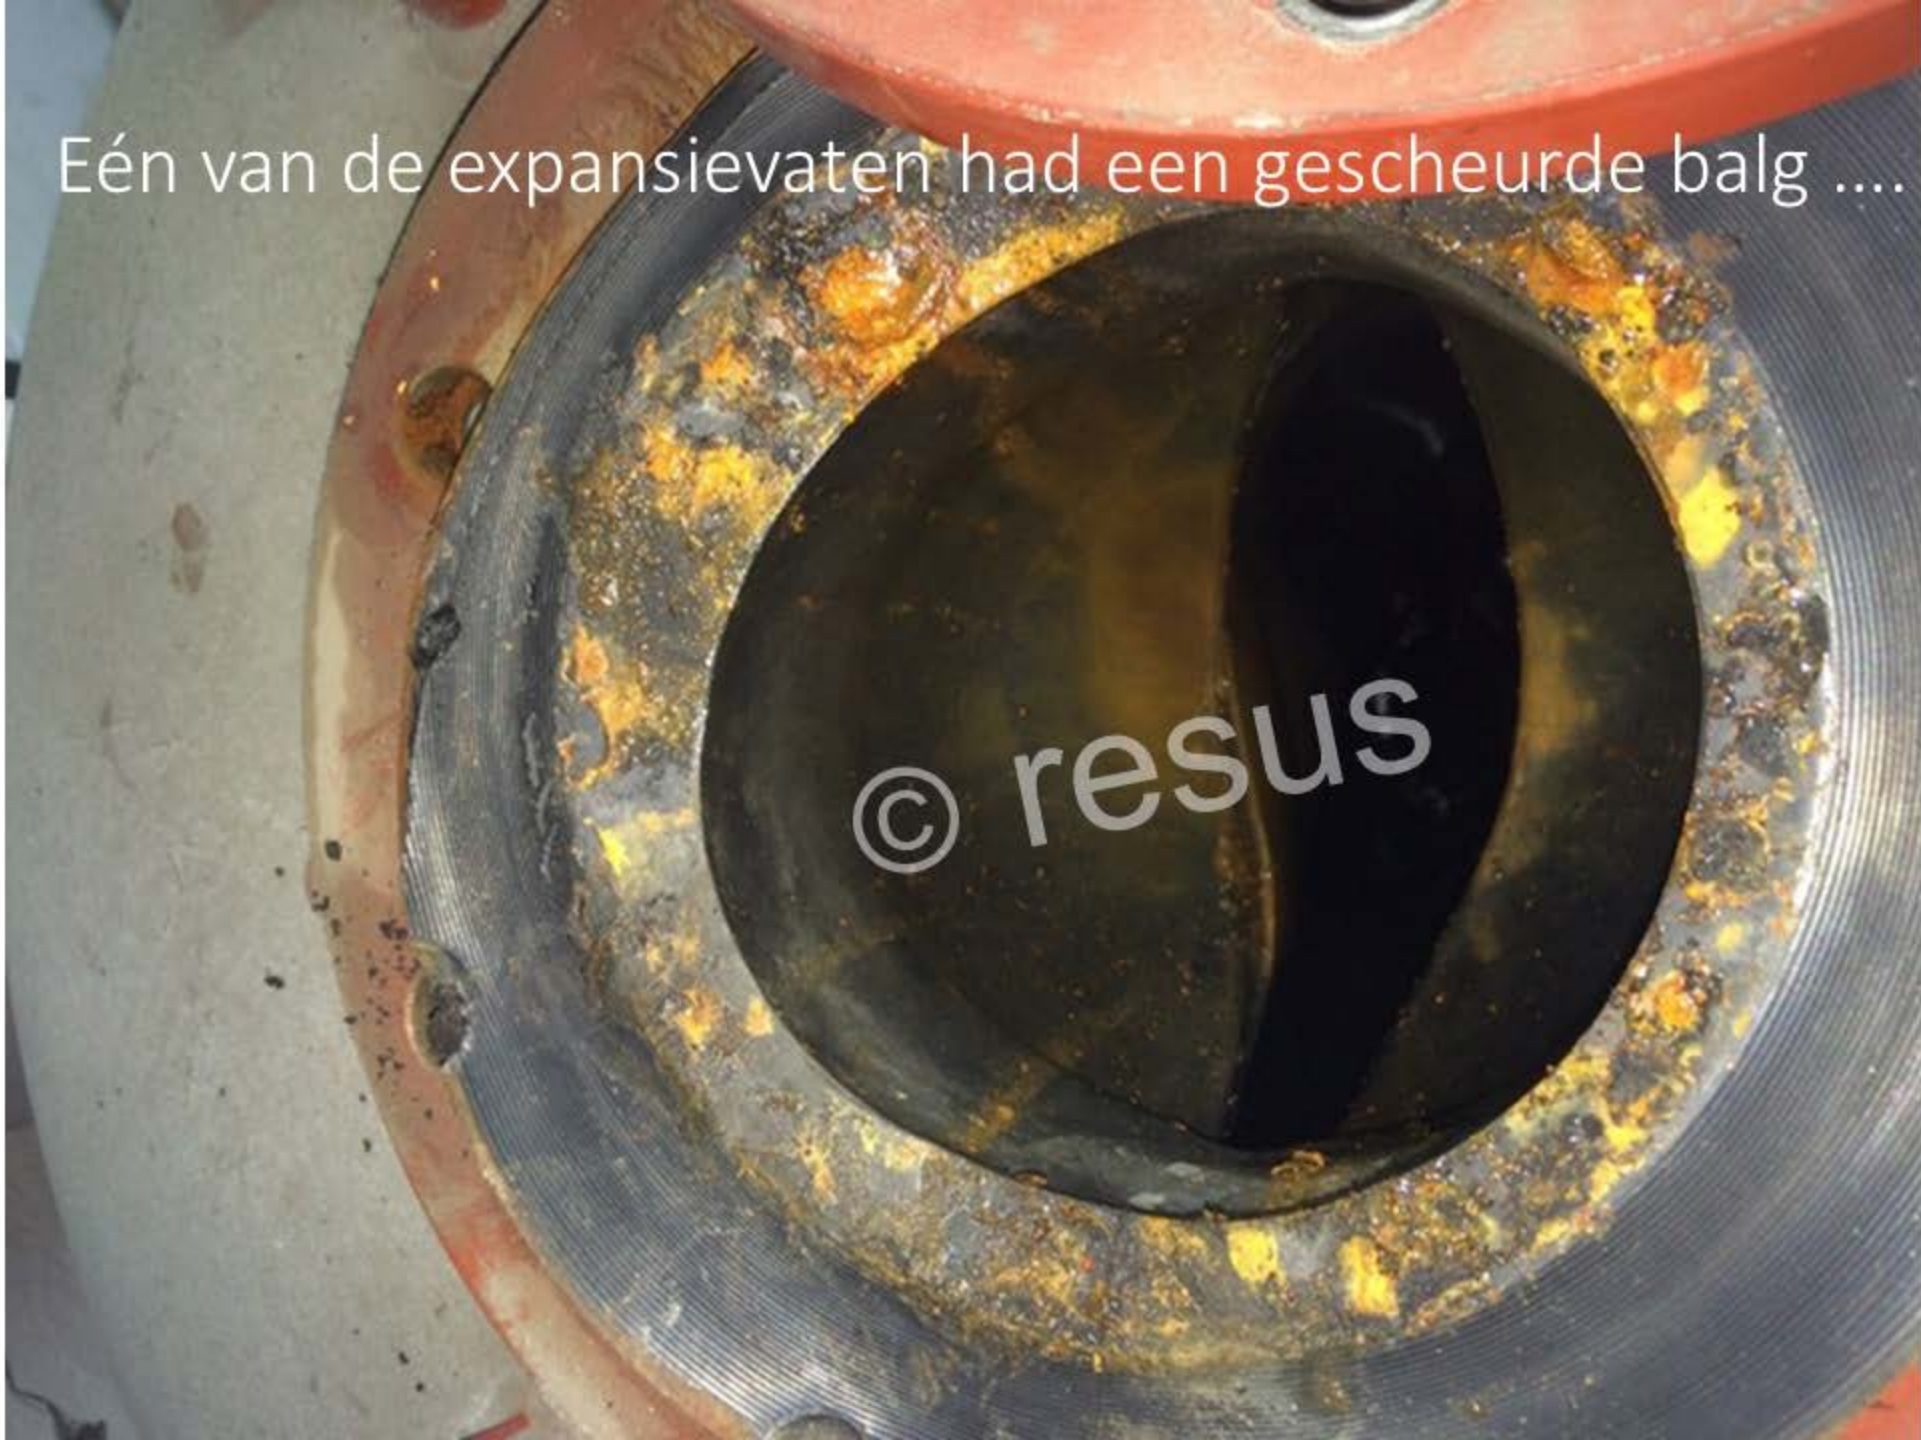
Eén van de expansievaten had een gescheurde balg

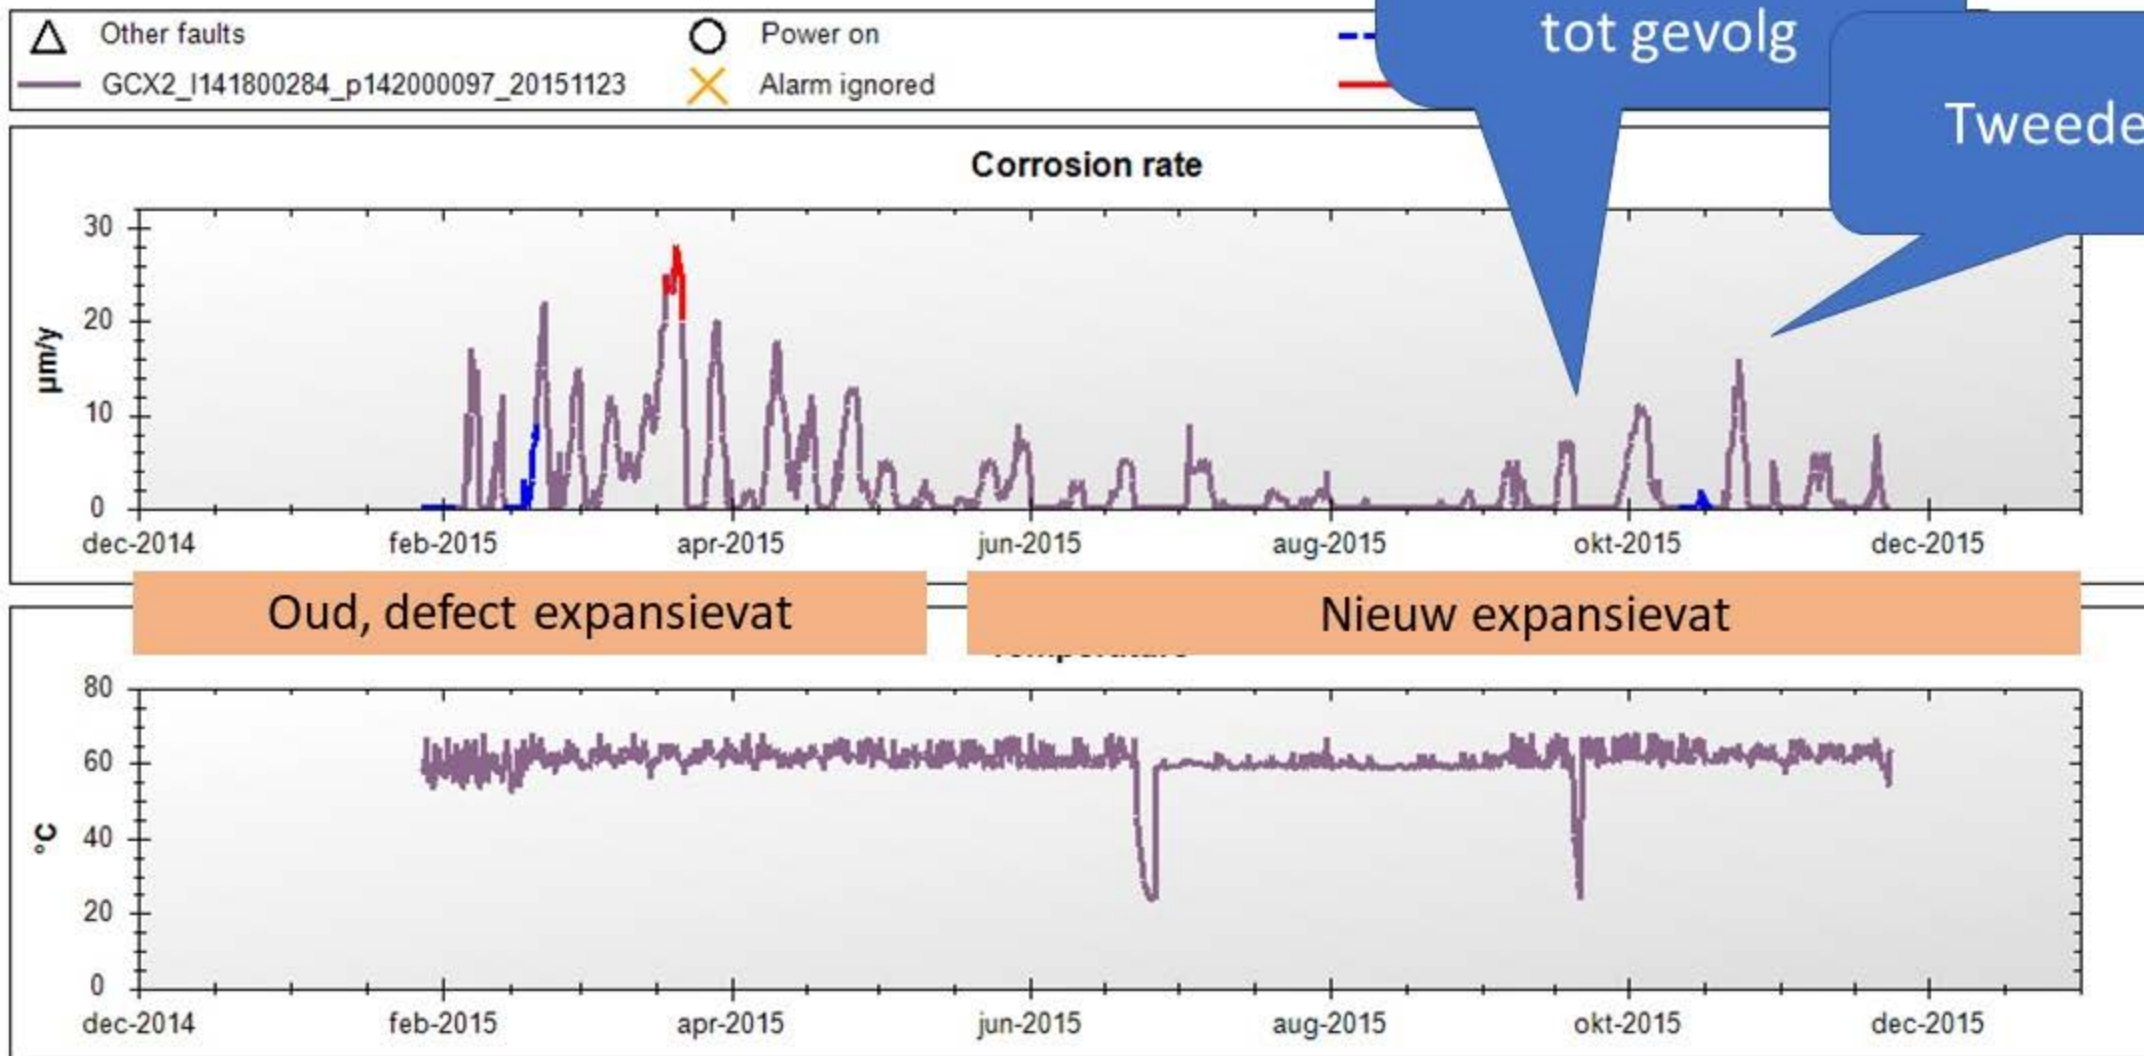
Heftruck
beschadigt leiding
met massieve lek
tot gevolg

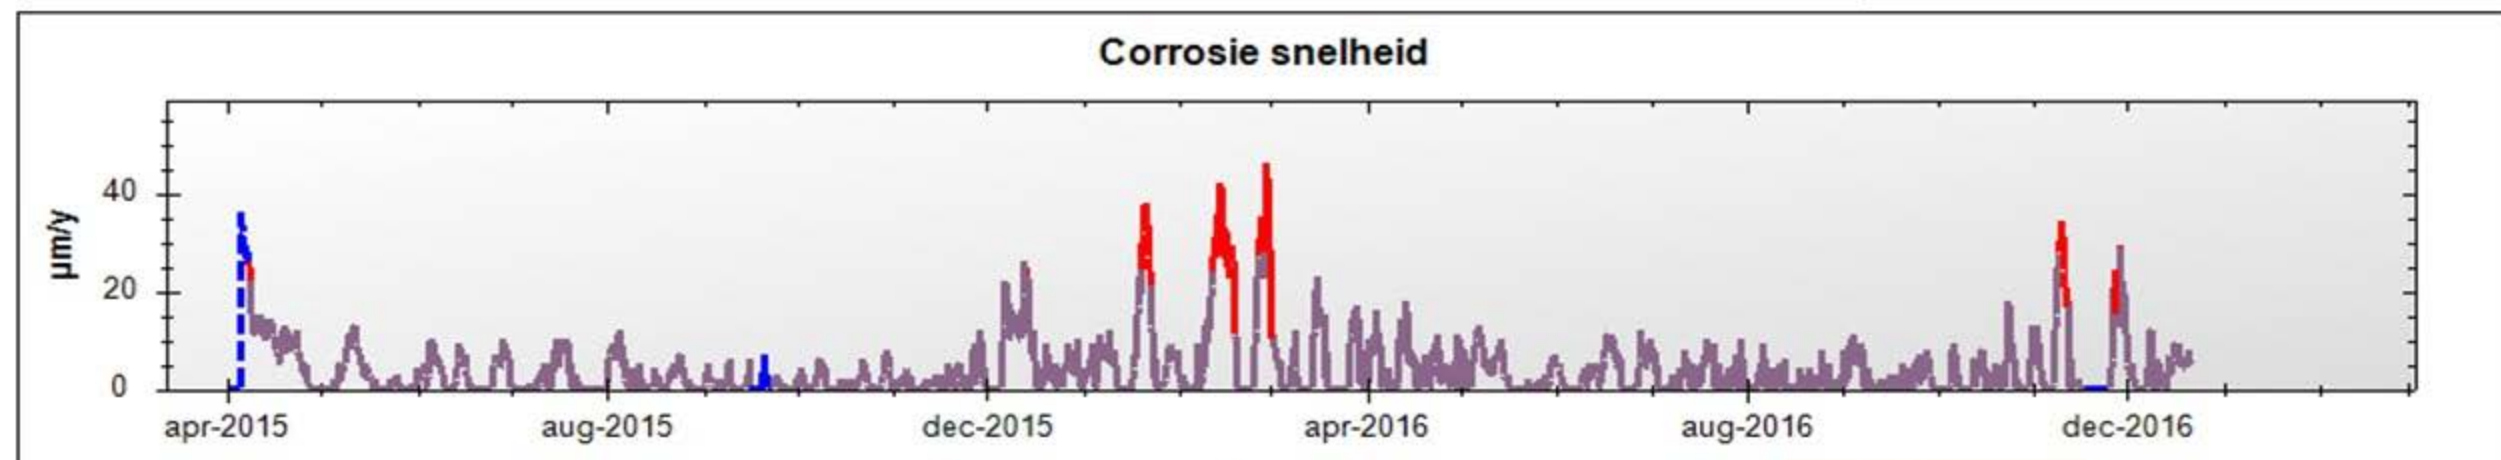
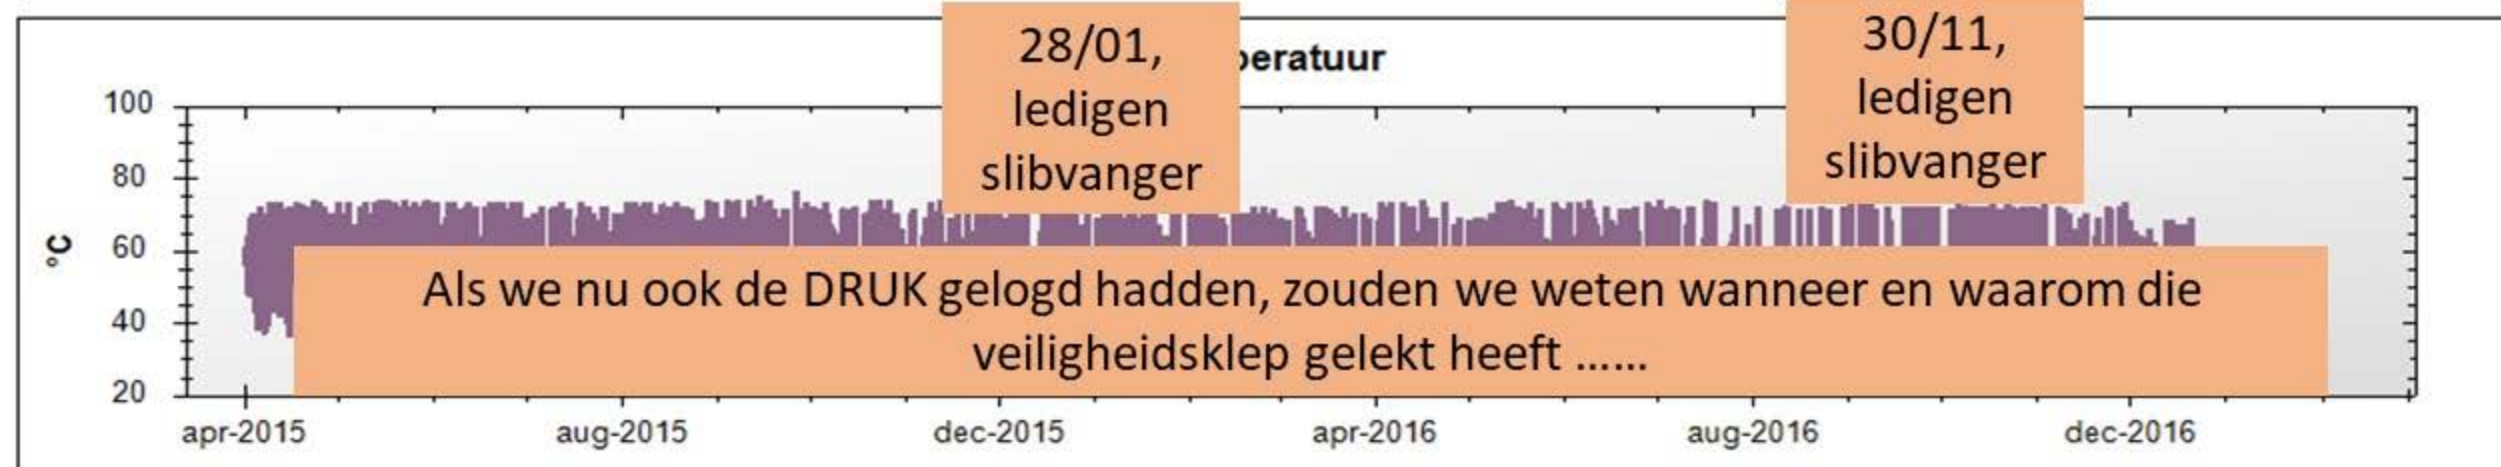
28/04/2016 ledigen van sluis vangjer! water zwart!

30/11/2016 ledigen van sluis vangjer! water Heel zwart!
