Formation ATIC:
Installations HVAC de
Bruxelles Environnement
à Tour & Taxis

19 mai 2016

Bilan d'une année d'exploitation

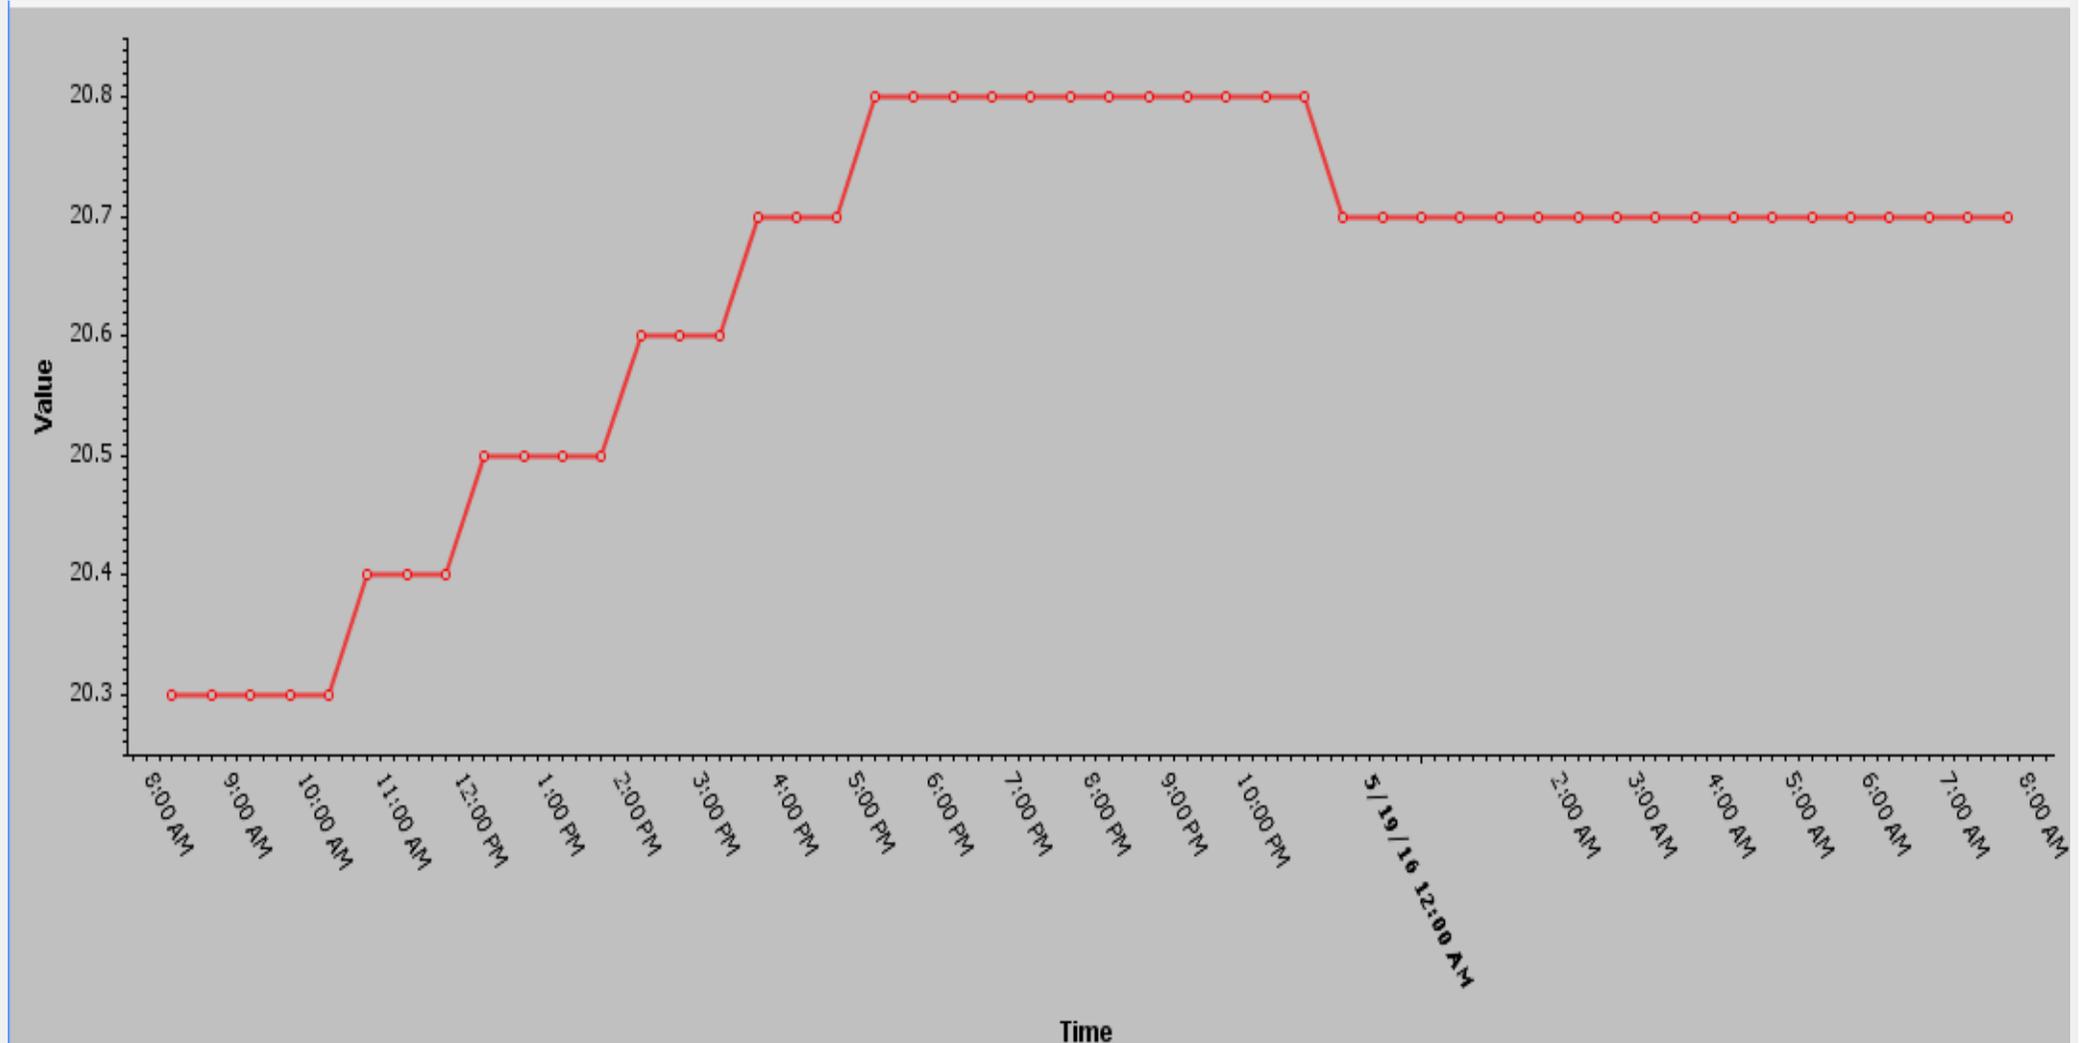
TEMPERATURE DES DALLES EN 24H

1. Plaintes principalement de la part des agents féminins : objectivé par certaines études
2. les mesures ne confirment pas la légitimité des plaintes au regards des conditions de confort indiquées par la norme.
3. Solution : une légère augmentation des T° de dalles a permis de faire disparaître les plaintes
4. Note : le problème est dépendant des T° extérieures
5. Envisageons la mise en place d'une régulation sur MPC
