**Praktische waterkwaliteit van centrale  
verwarmingssystemen met warm water:  
analyses, tests, metingen**

**La pratique de la qualité de l'eau des systèmes de  
chauffage central à eau chaude:  
analyses, tests, mesures**

**Karl Willemen  
24/10/2012**

# Corrosie in centrale verwarming

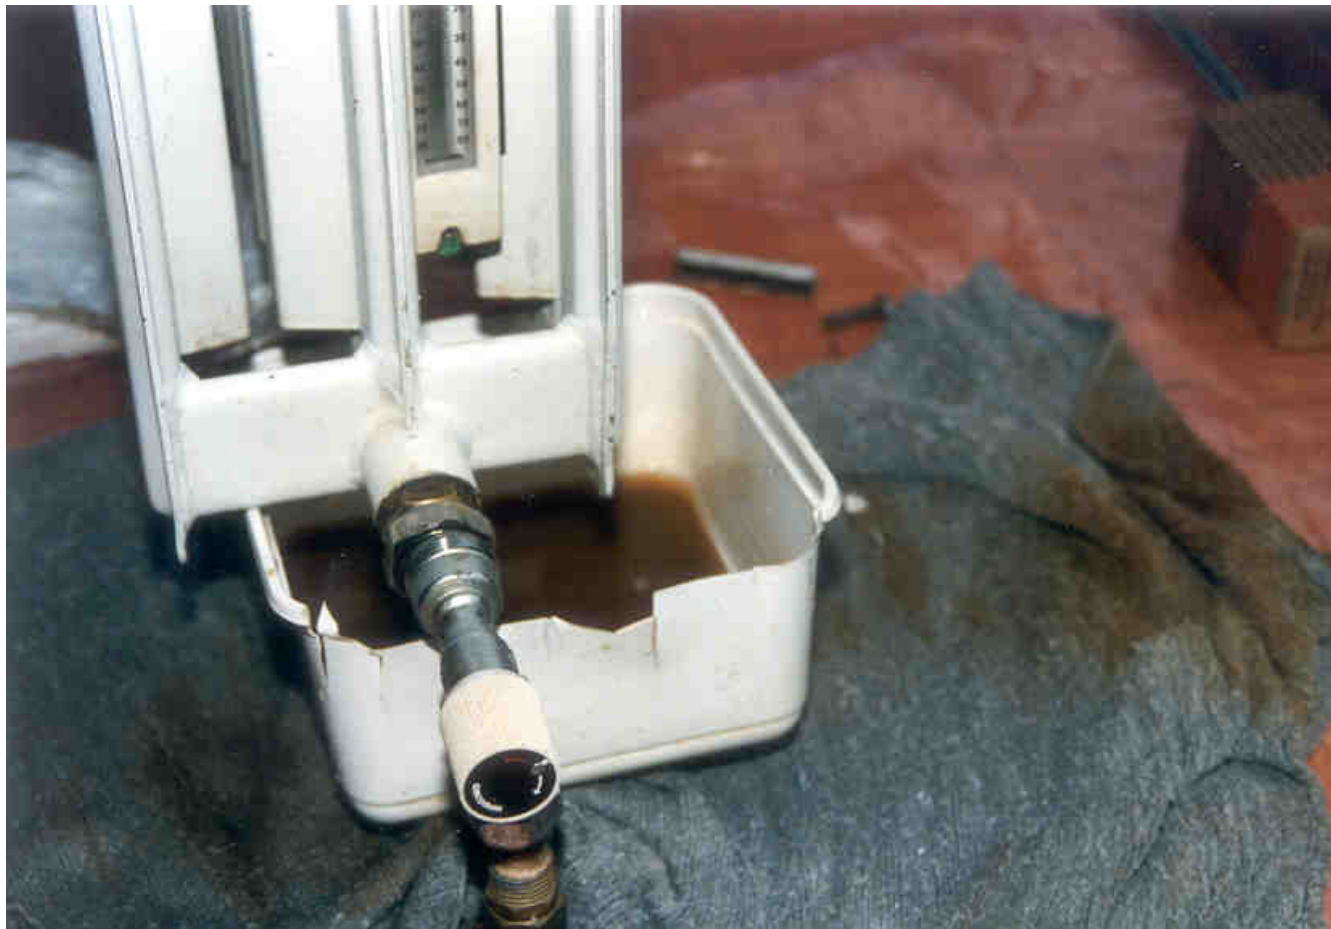
residu uit een oude gietijzeren ketel  
résidu d'une vieille chaudière en fonte

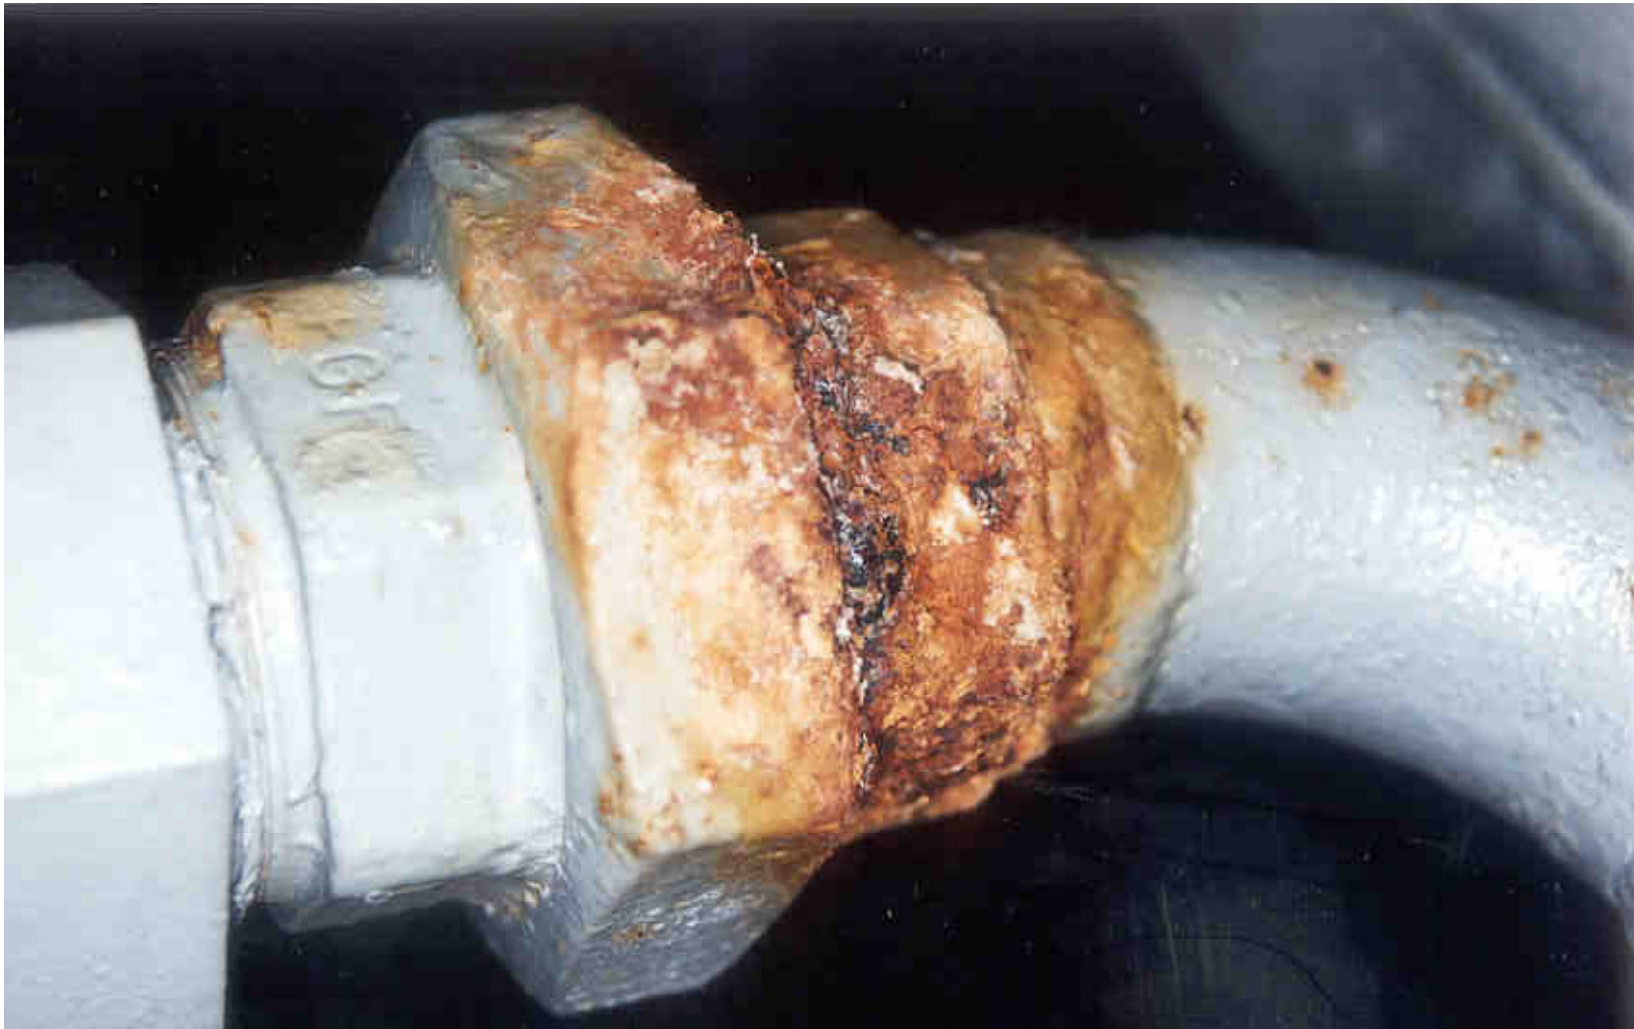
inwendige roest in een open expansieleiding  
de la rouille interne dans une conduite de vase  
d'expansion ouvert

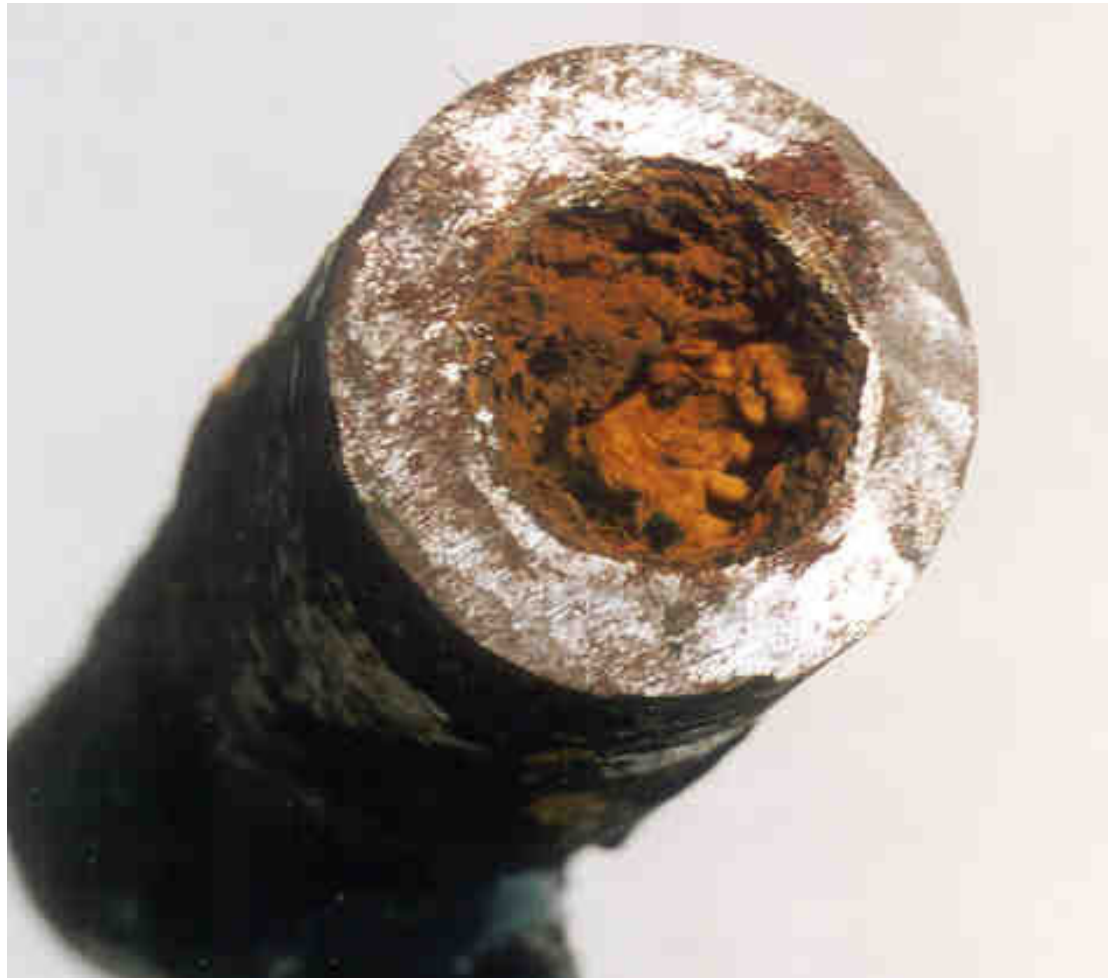
open expansievat  
vase d'expansion ouvert

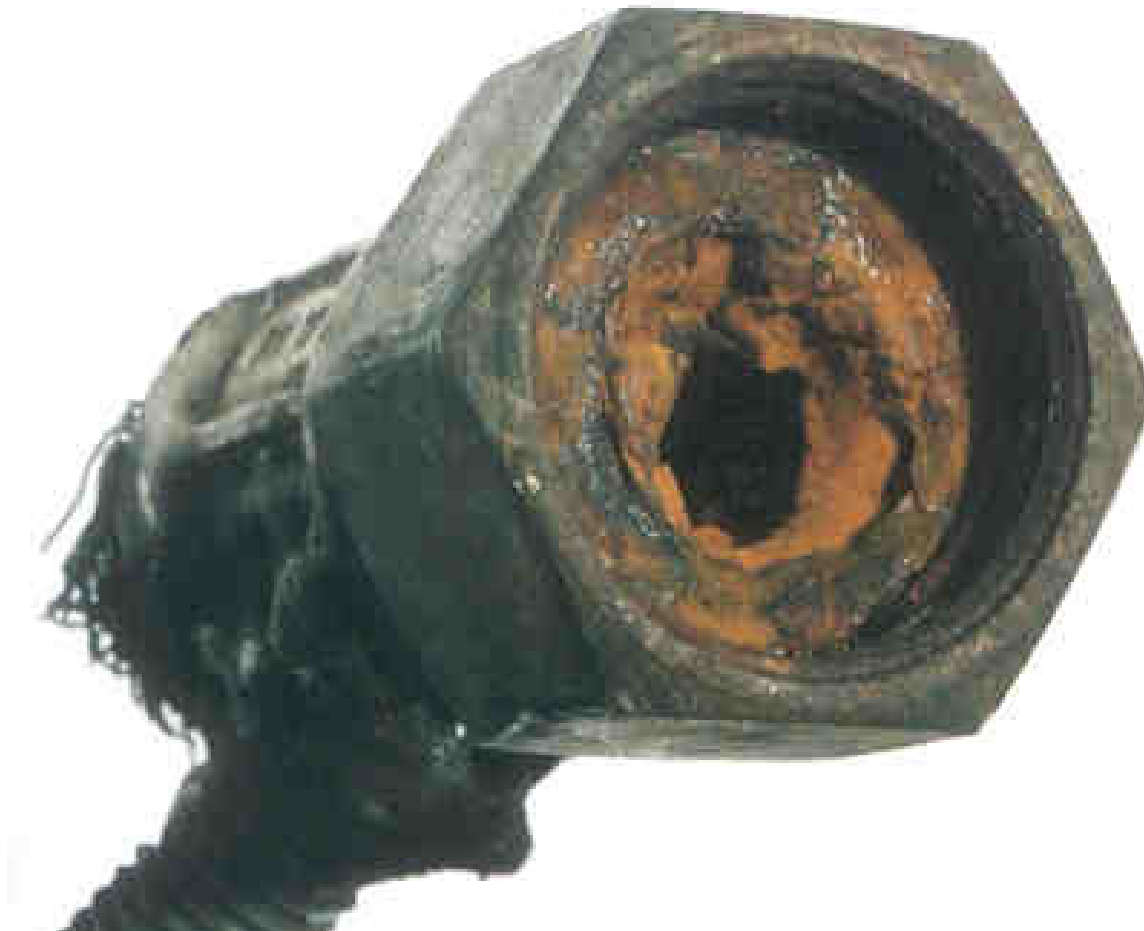
gemengde afzetting van roest en magnetiet in lagen  
dépôt mixte de rouille et de magnétite en couches

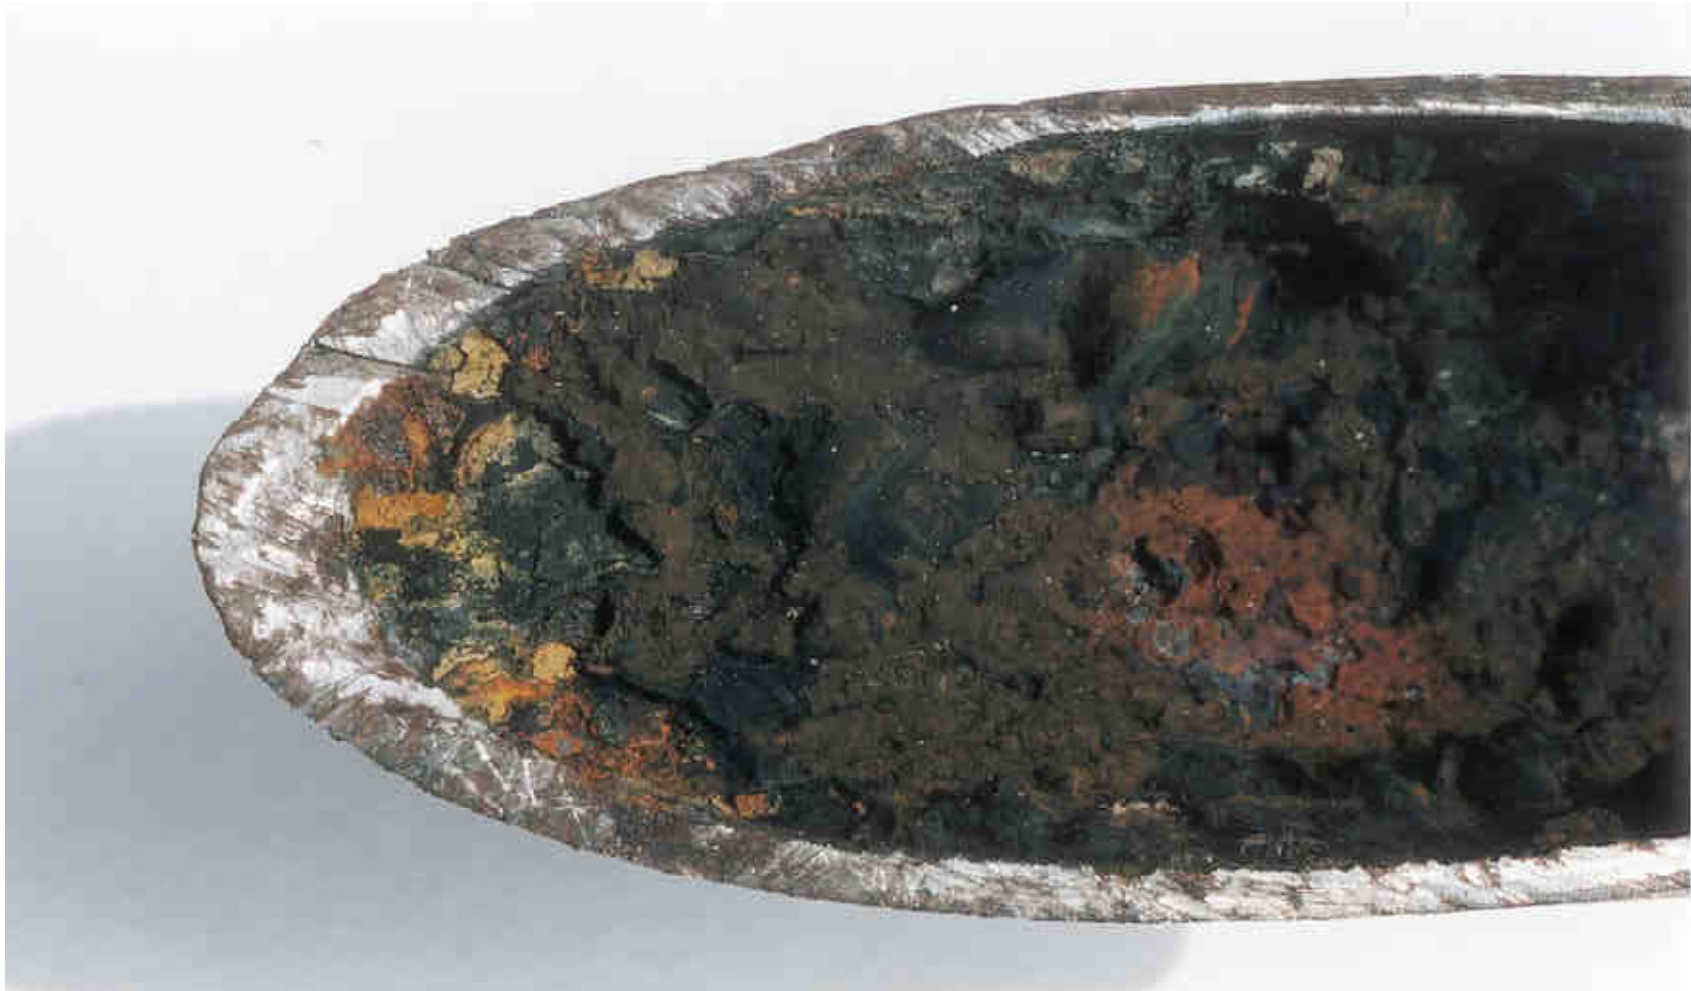
watermantel rond de vlambuizen: bedekt met  
zuurstofrijke roestafzetting  
à travers du paroi de la chaudière: les tuyaux de  
flamme sont couverts de rouille, riche en oxygène

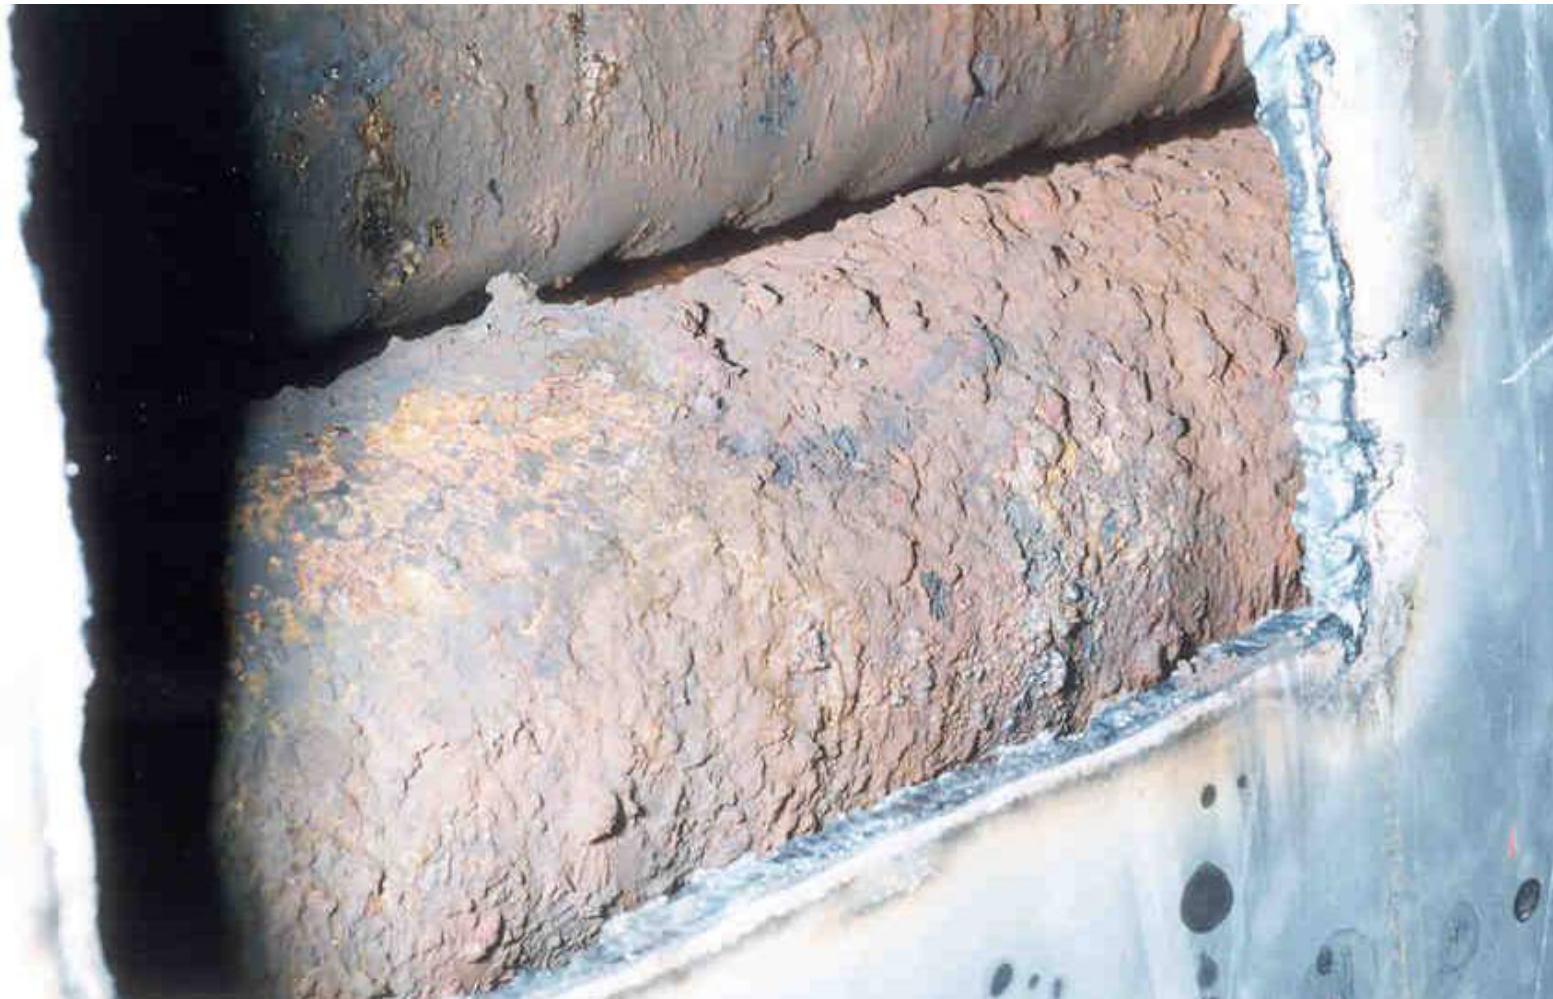
een gietijzeren ketelelement met gelaagde afzetting van magnetiet en ketelsteen: men kan de ringen tellen...  
élément de chaudière fonte à dépôt en couches de magnétite et tartre: on peut compter les anneaux

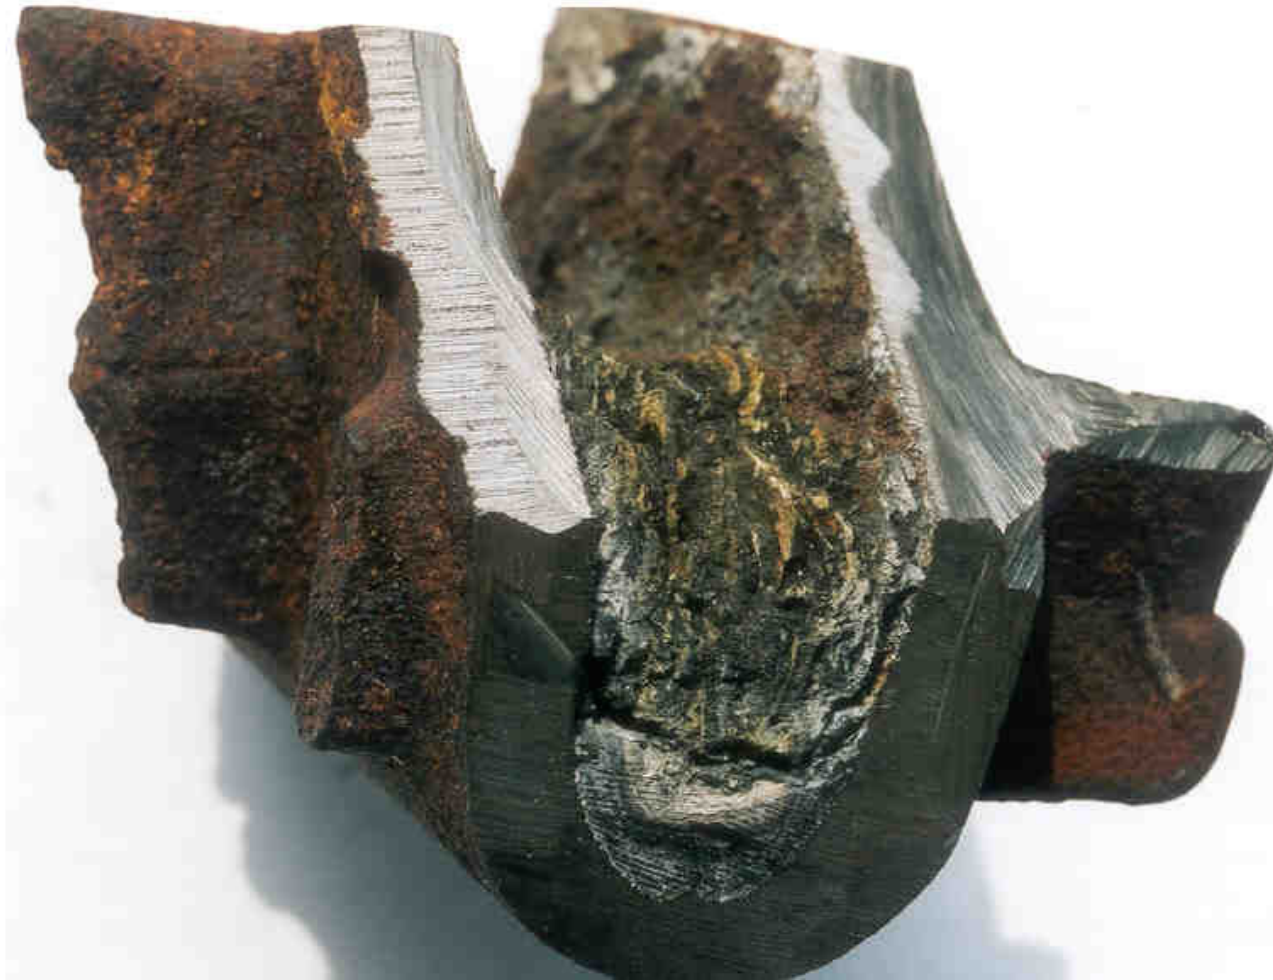
een gietijzeren ketelelement met gelaagde afzetting van  
inhibitoren en ketelsteen: 6 maand oud en gebarsten...  
élément de chaudière fonte à dépôt en couches d'inhibiteurs  
et de tartre: fissuré en 6 mois

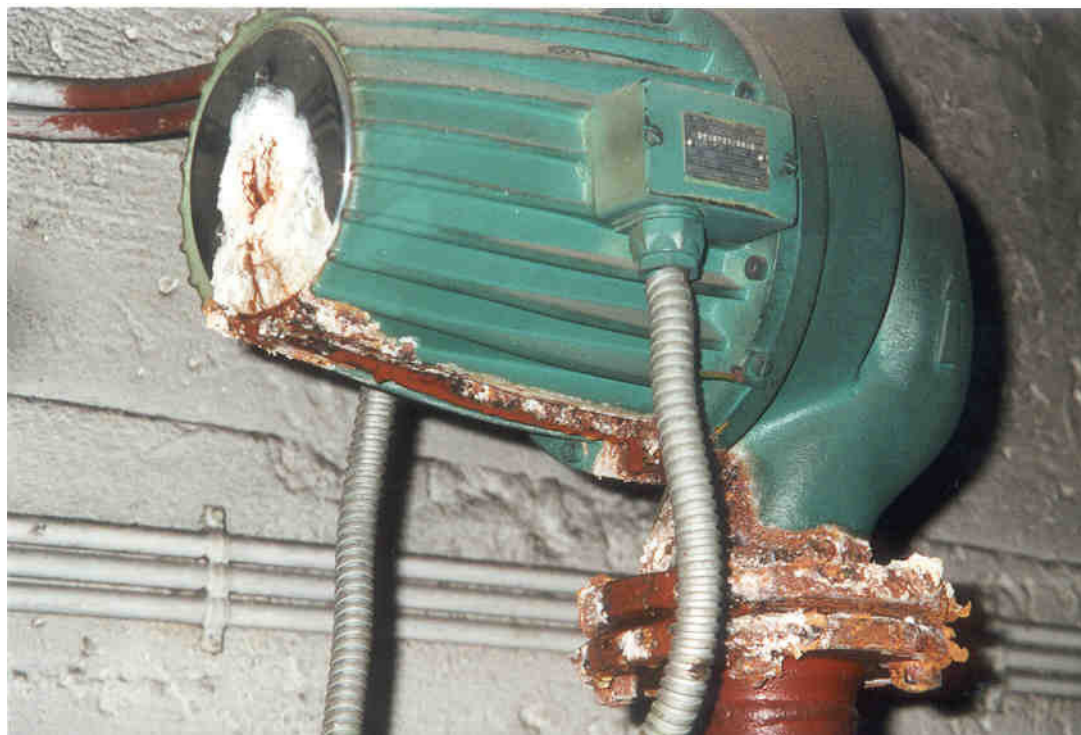
deze circulator draaide niet meer...  
ce circulateur ne tournait plus...

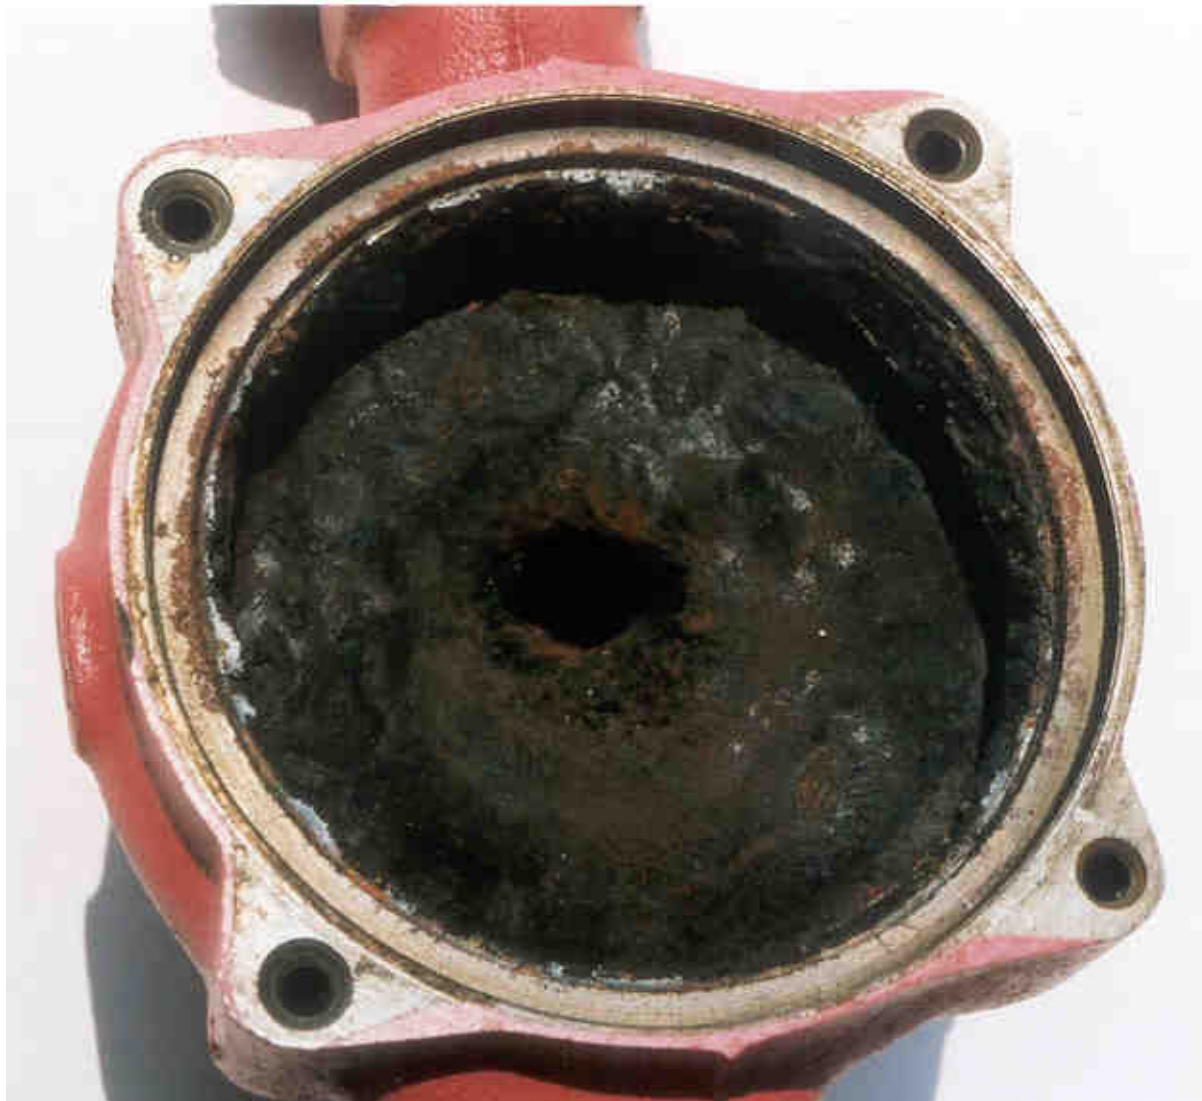
deze nog een klein beetje  
celui-ci encore un peu

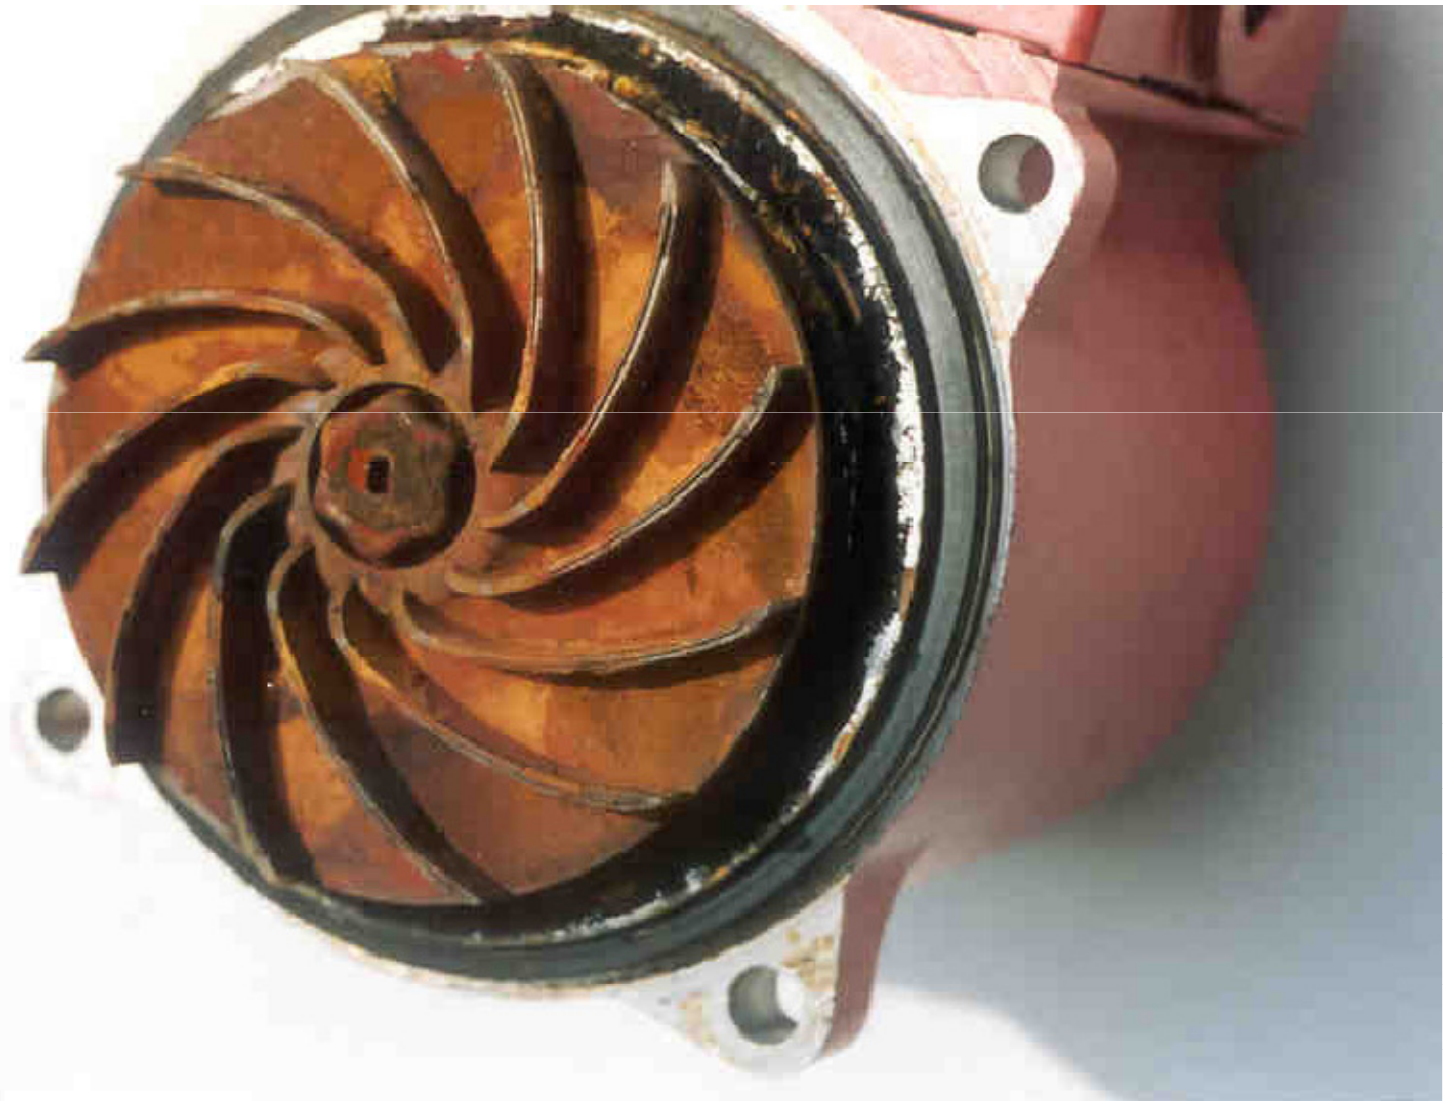
verschillende lagen in één pomphuis:  
magnetiet met daaroverheen roest  
les différentes couches de dépôt dans la la pompe:  
le magnétite couvert de rouille

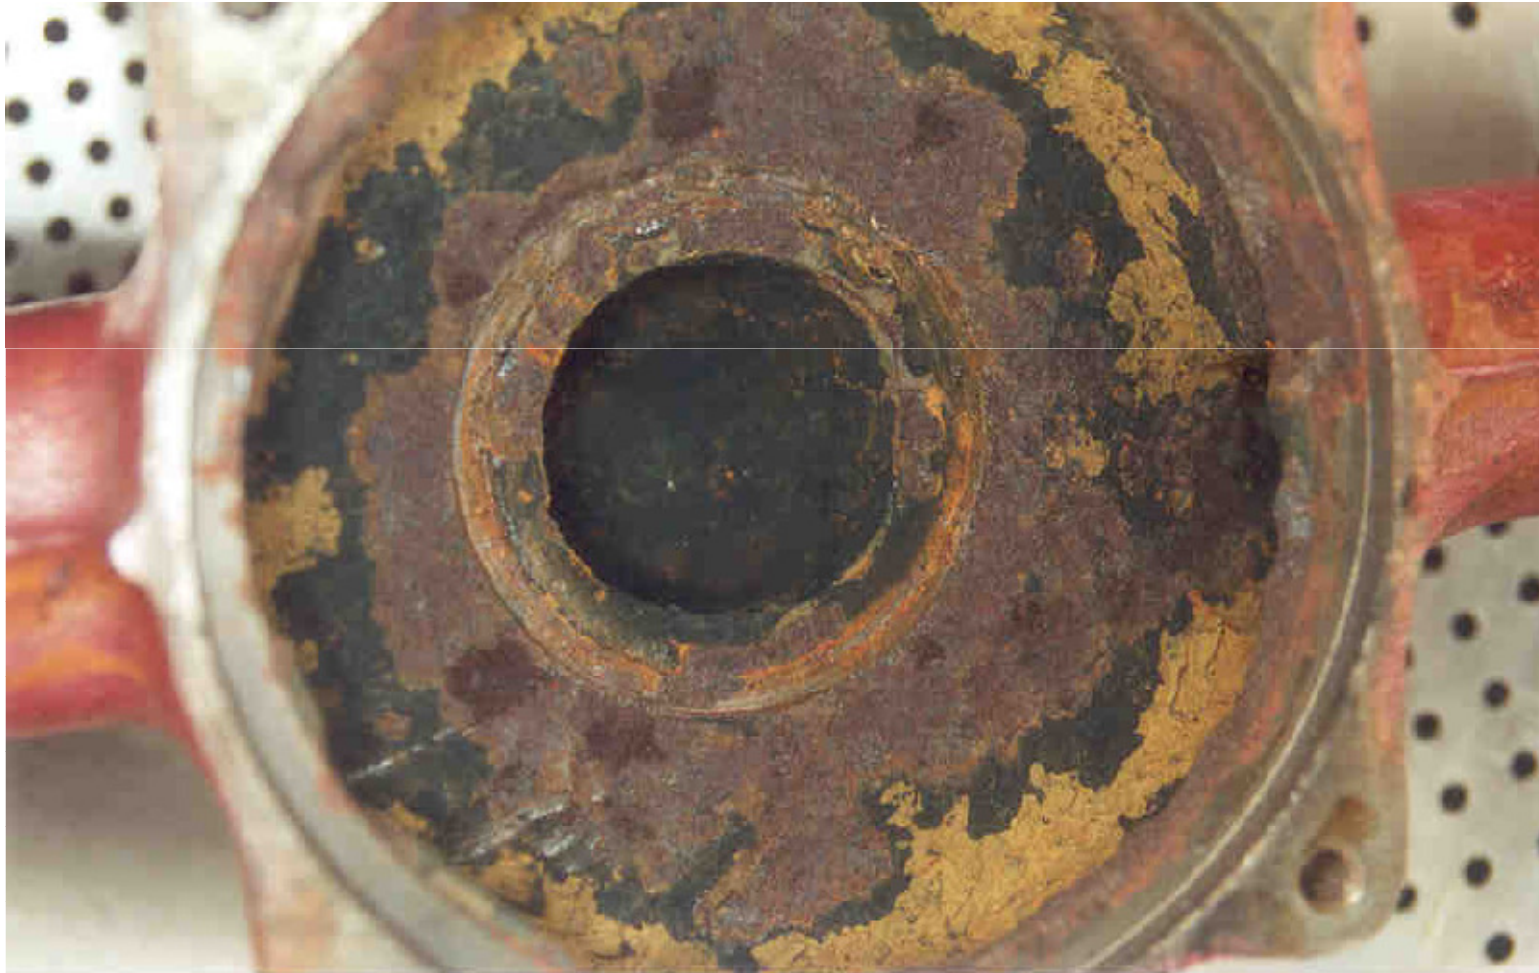
verminderd debiet...  
le débit réduit...

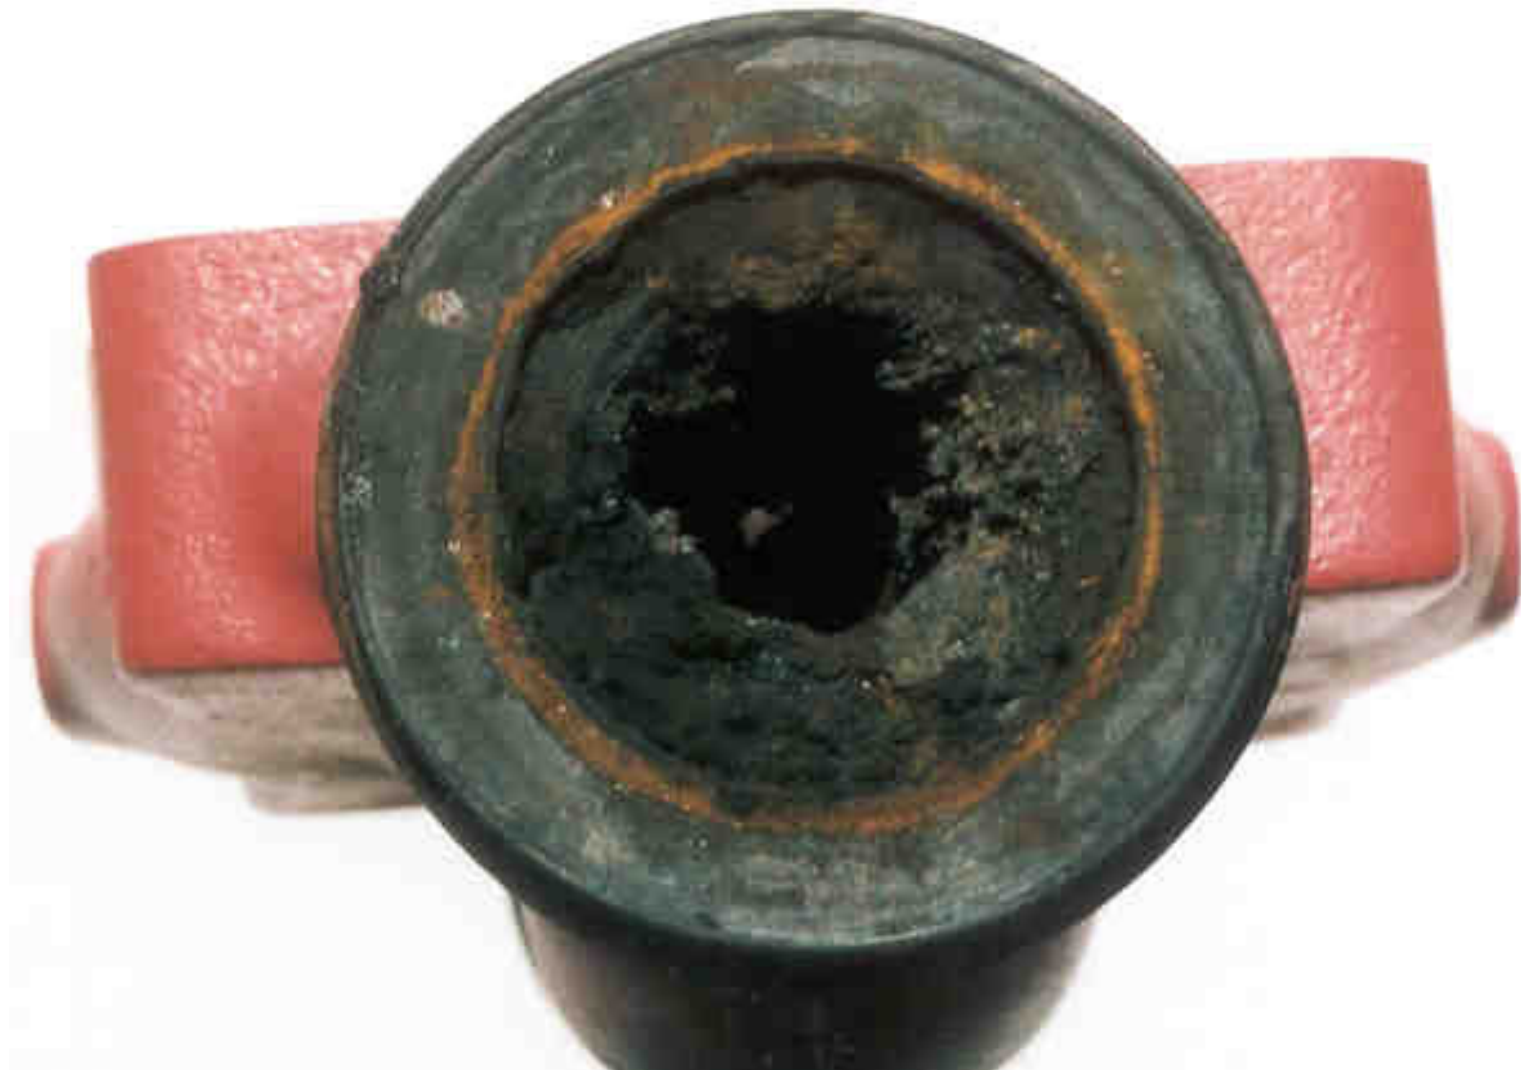
verminderde warmteafgifte..  
la dissipation de chaleur réduite...

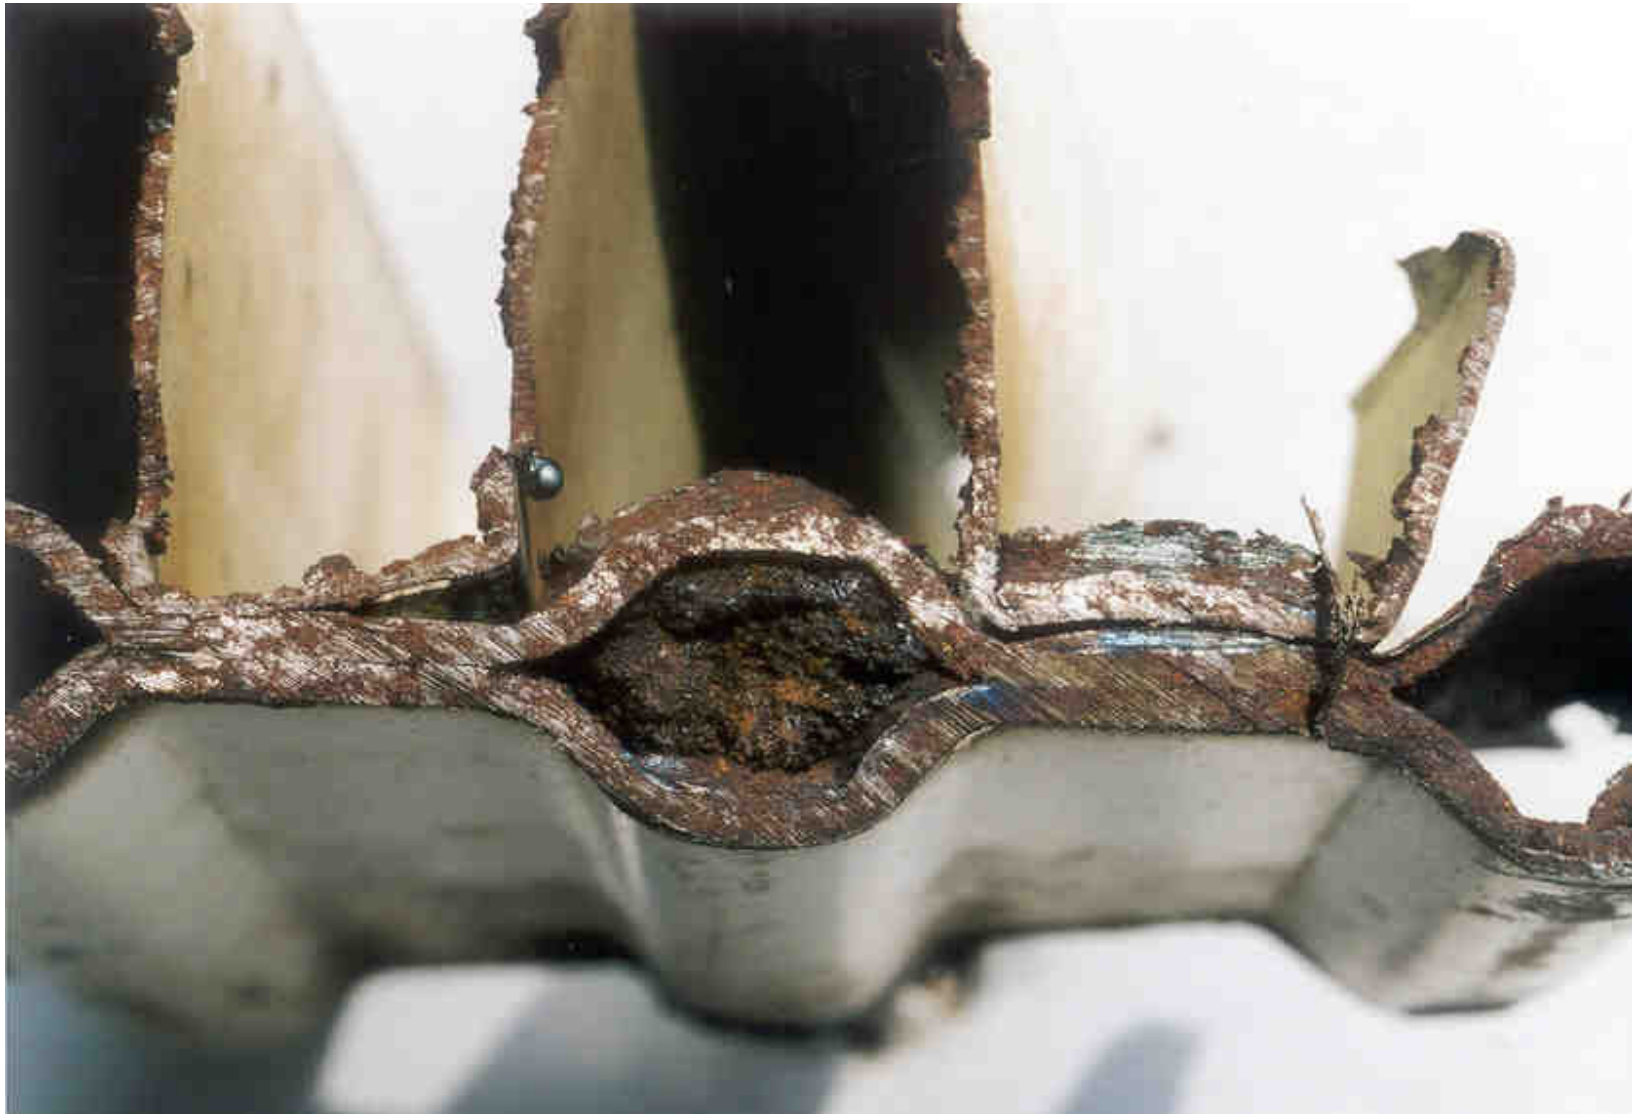
door slijkfazetting  
à cause d'un dépôt de boues

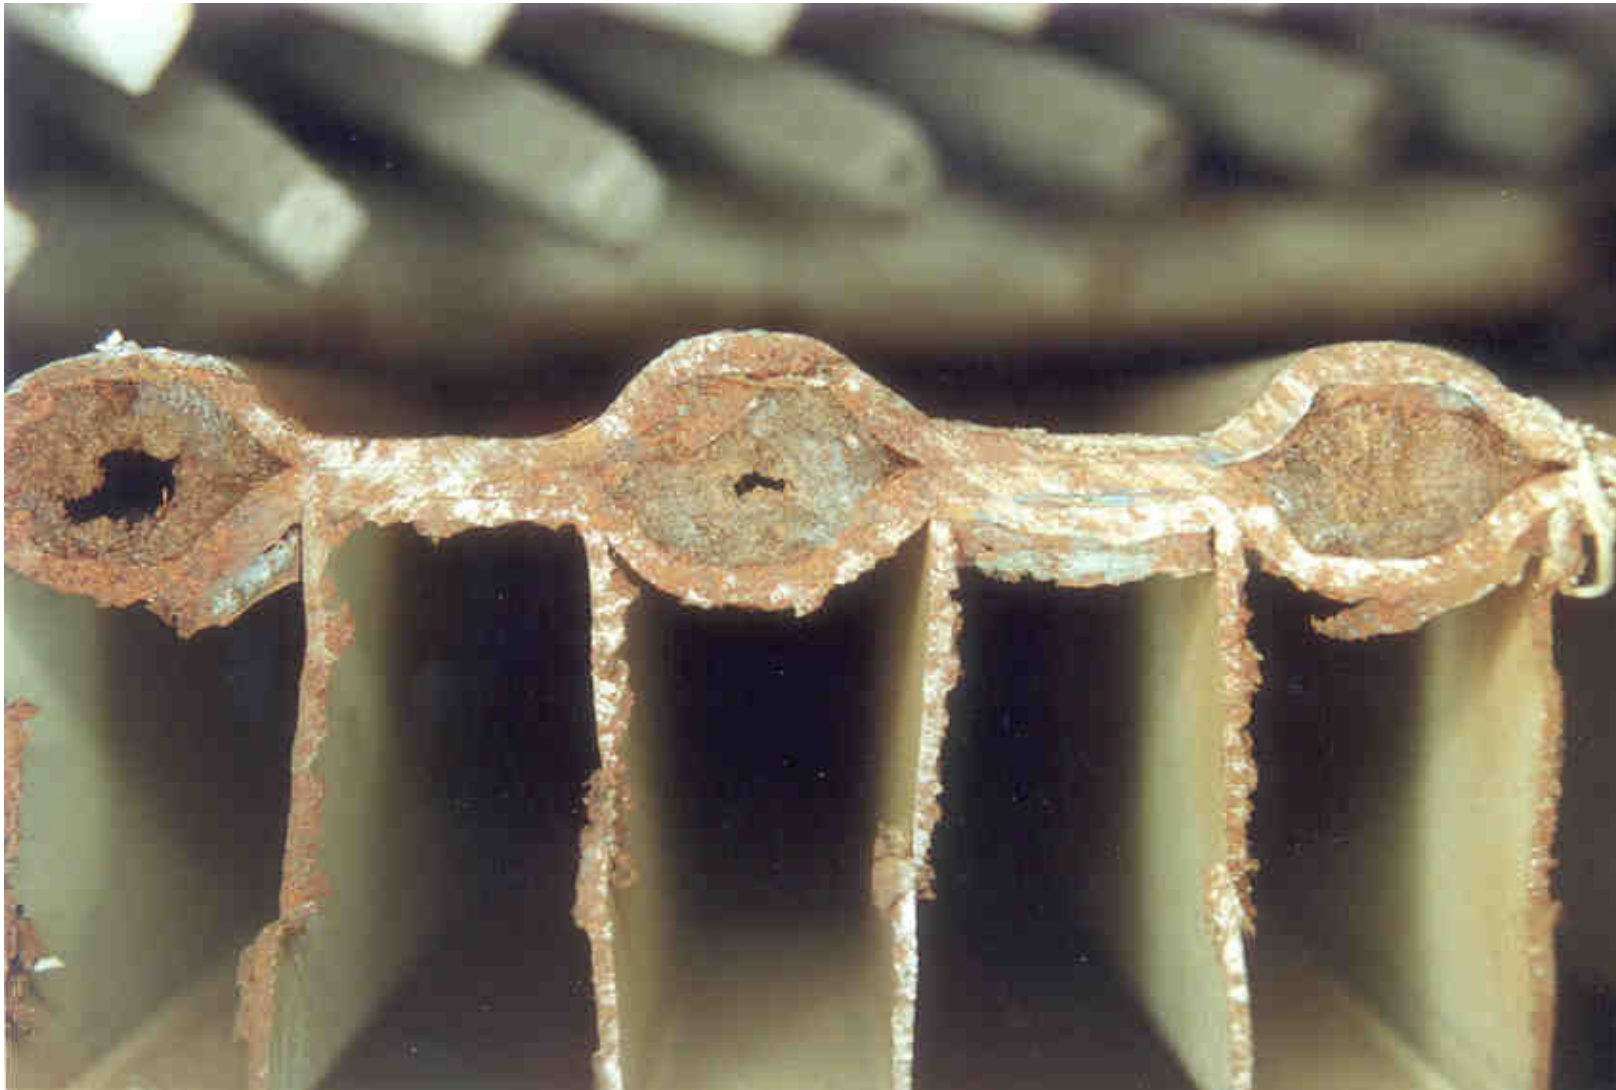
of schilfers...  
ou de pellicules...

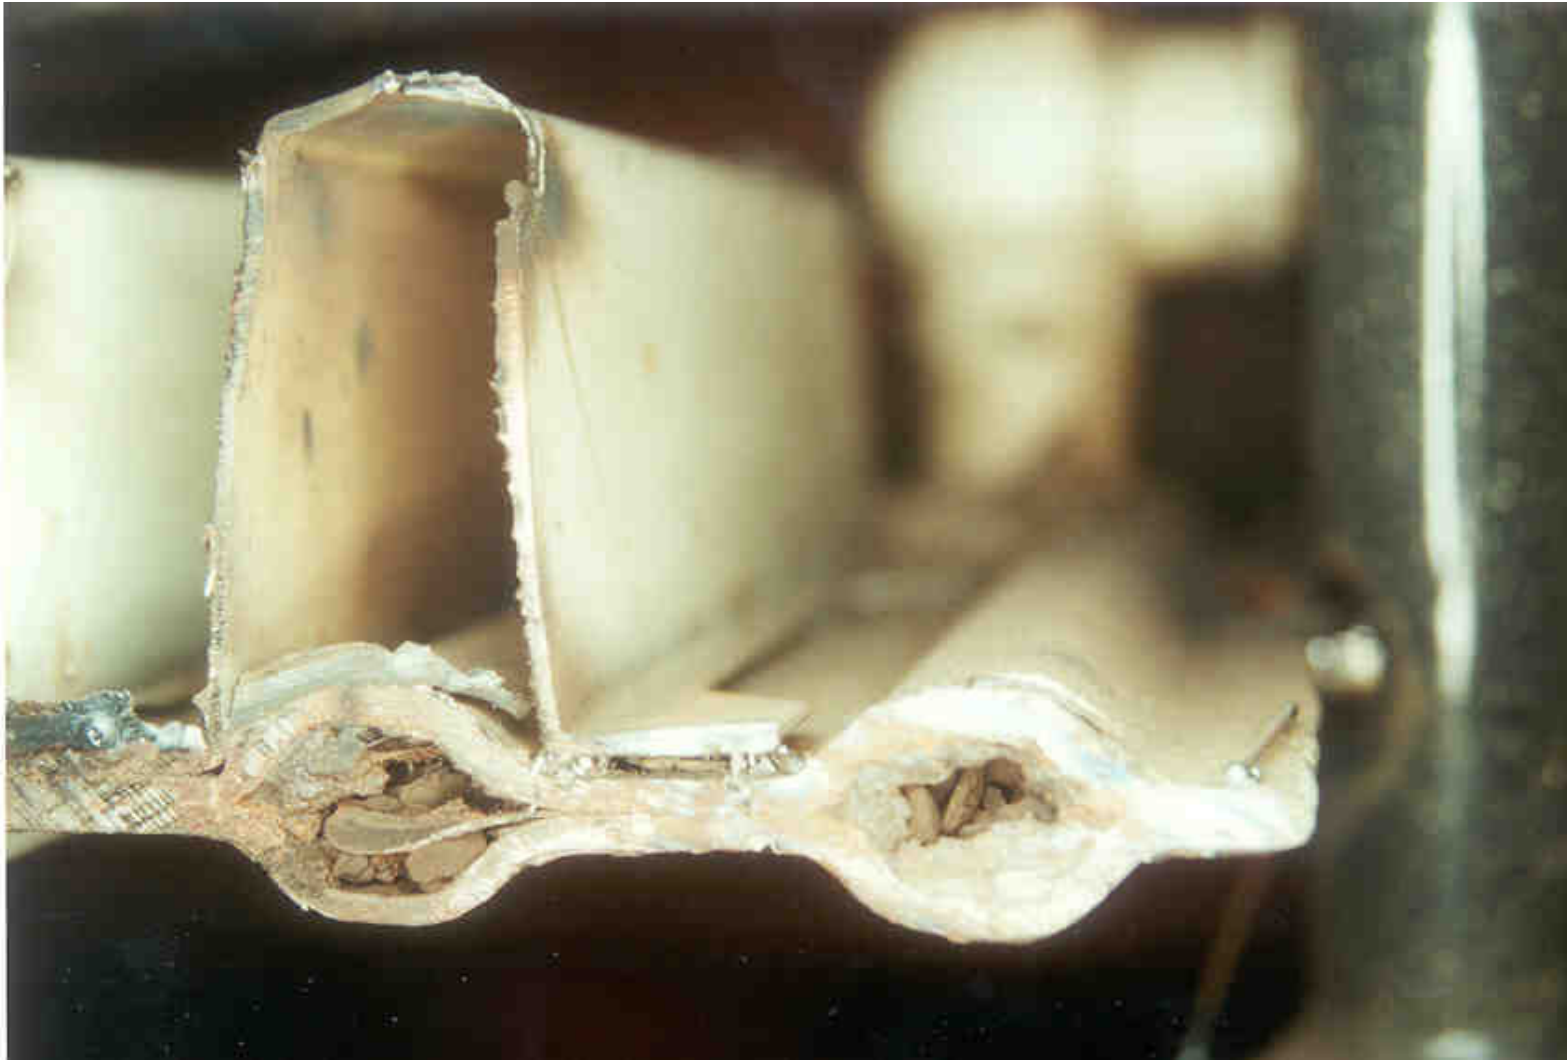
of residu van inhibitoren  
ou le résidu d'inhibiteurs
