**Praktische waterkwaliteit van centrale  
verwarmingssystemen met warm water:  
analyses, tests, metingen**

**La pratique de la qualité de l'eau des systèmes de  
chauffage central à eau chaude:  
analyses, tests, mesures**

**Karl Willemen  
24/10/2012**

# Corrosie in centrale verwarming

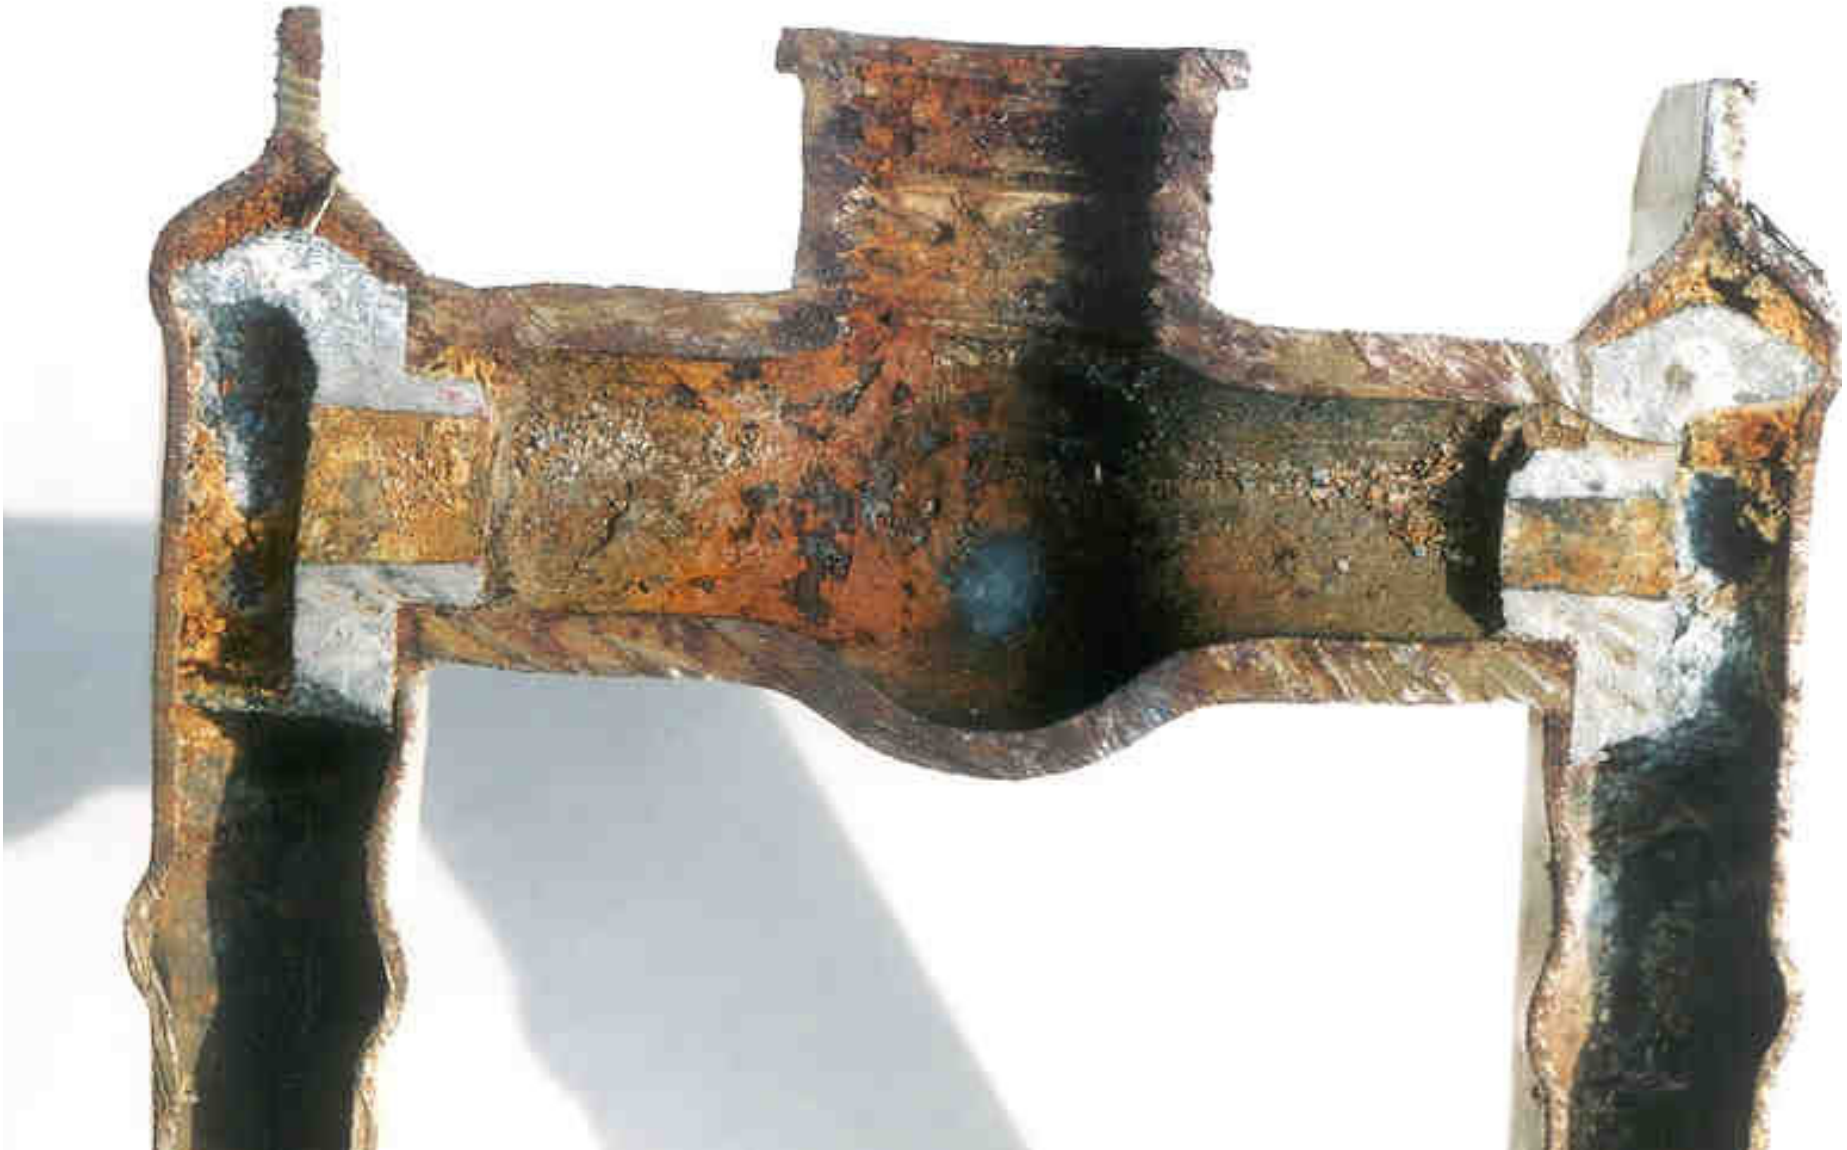
een zeer gekend probleem:  
dichtslibben van kunststof vloerverwarmingsbuizen  
un problème très connu:  
l'embouage des tuyaux synthétiques des planchers chauffants

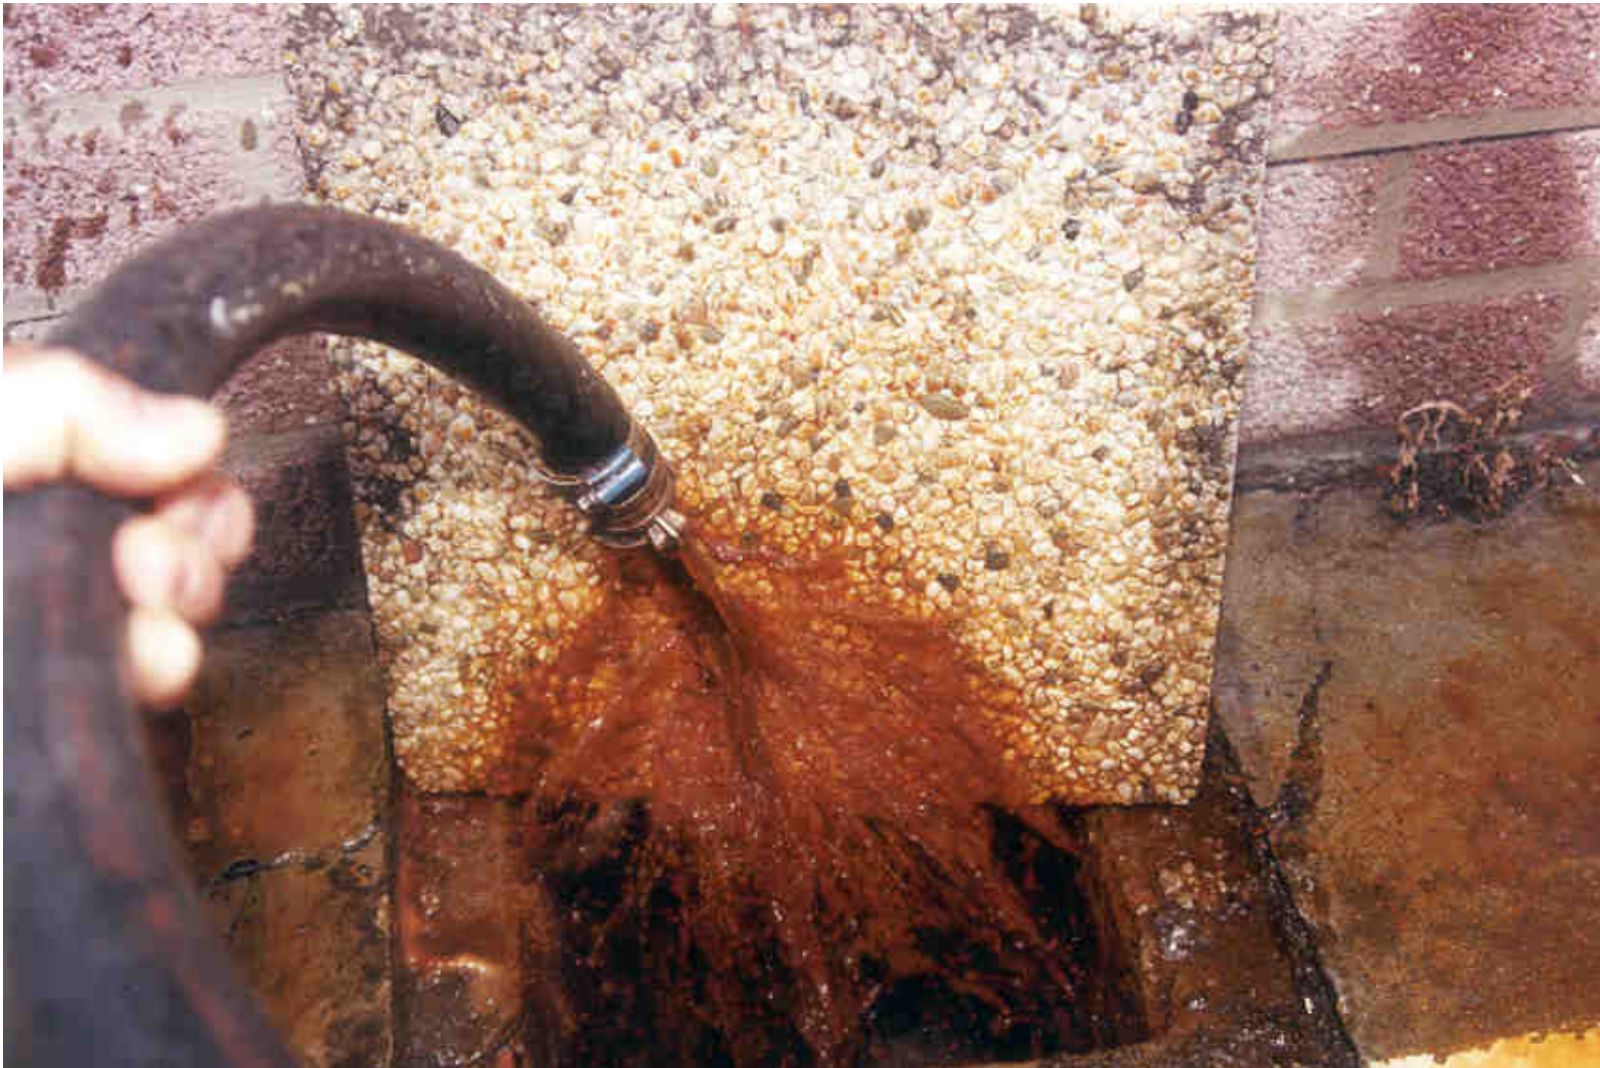
minder gekend: erosie  
moins connu: l'érosion

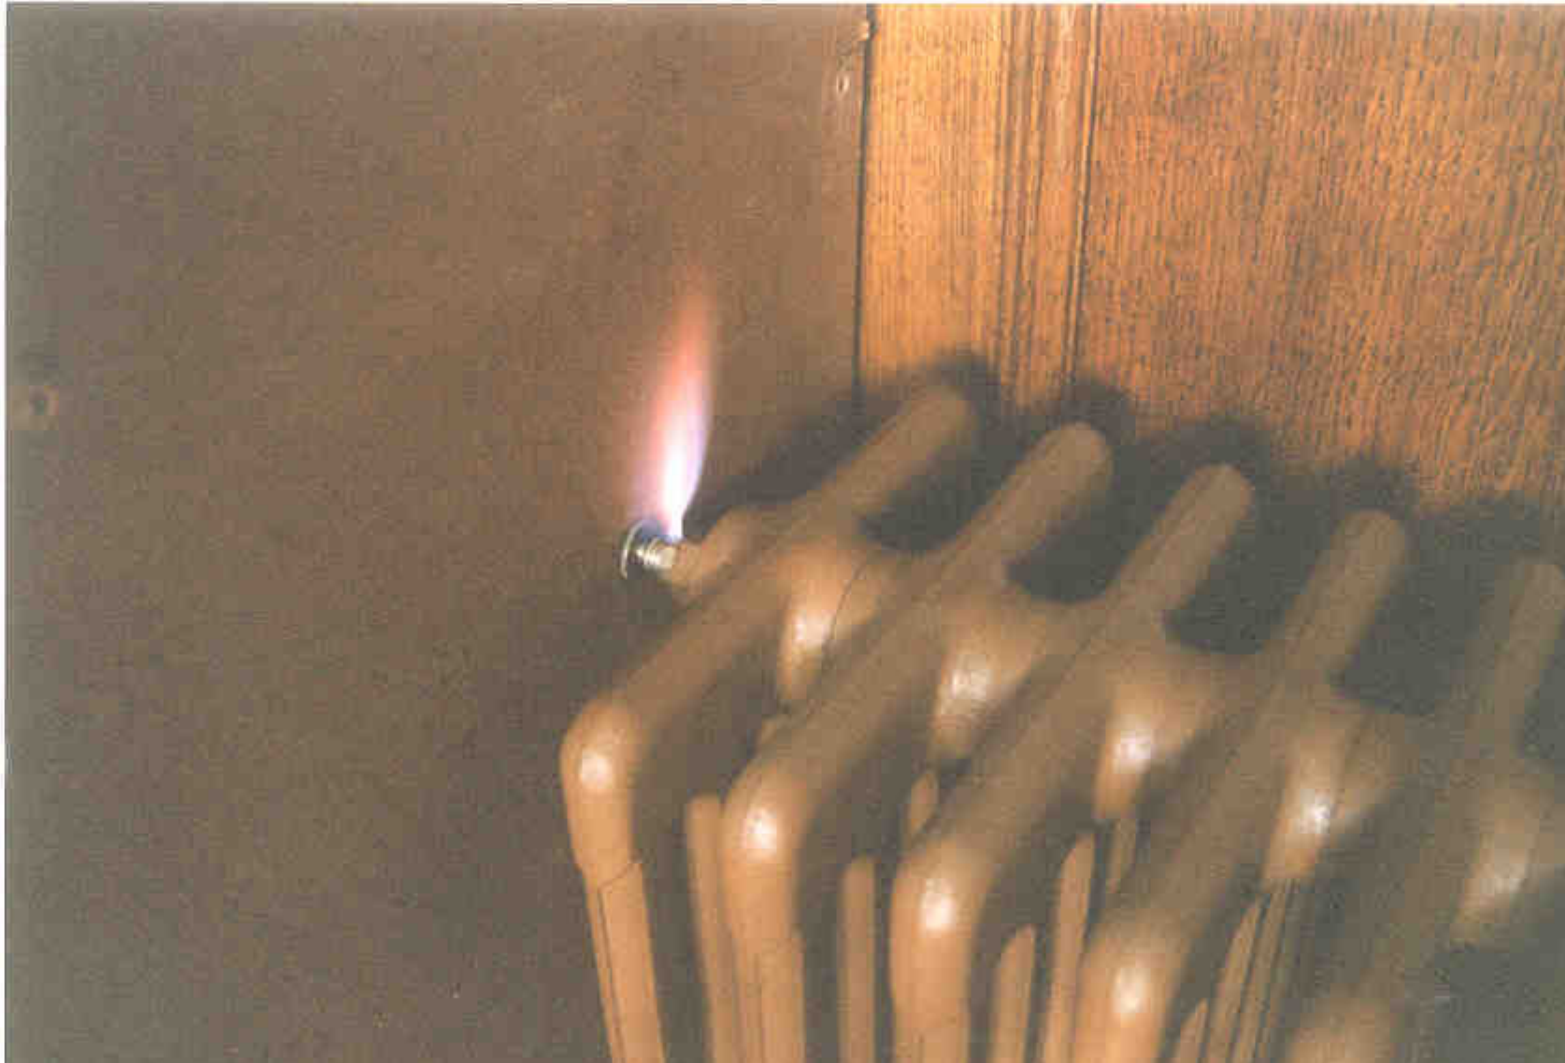
in dit geval door electrolyse  
o.i.v. gemengde metalen in de installatie  
dans ce cas-ci à cause de la présence de métaux mixtes  
(Fe, Al, Cu)

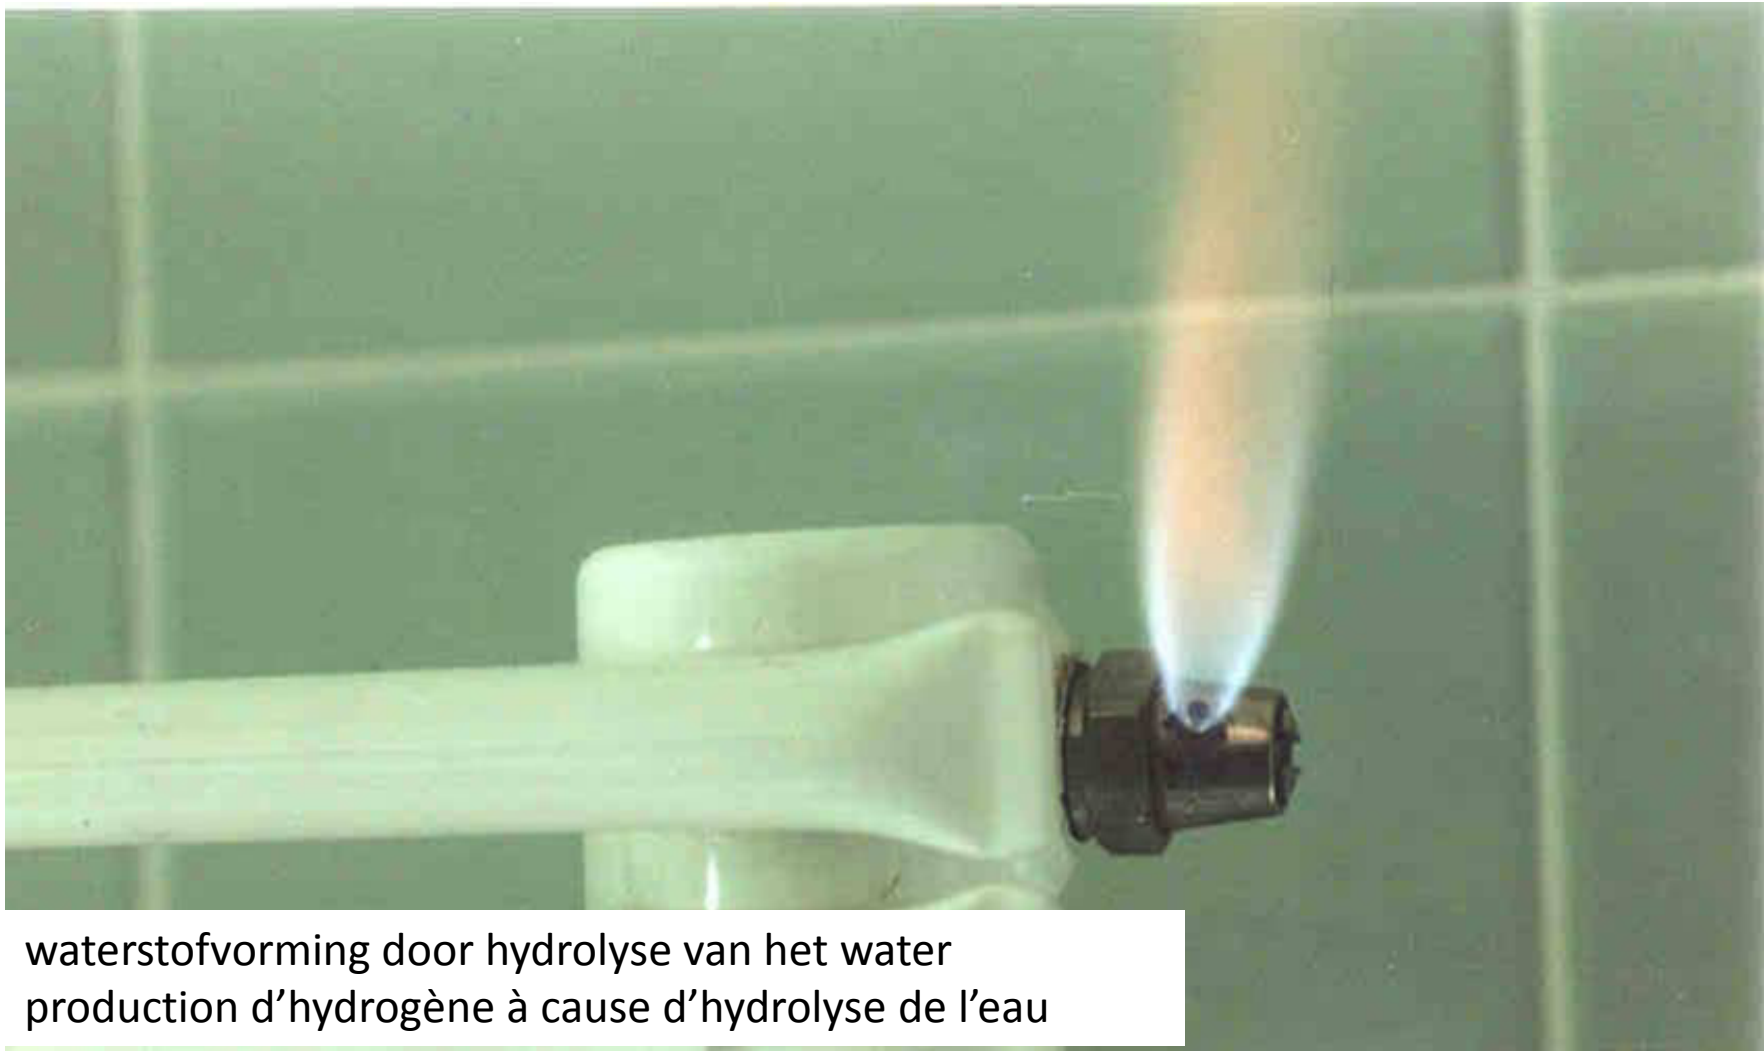
waterstofvorming door hydrolyse van het water  
production d'hydrogène à cause d'hydrolyse de l'eau

lekkende ontluchter door vuilafzetting  
purgeur fuitant à cause de dépôt de boues

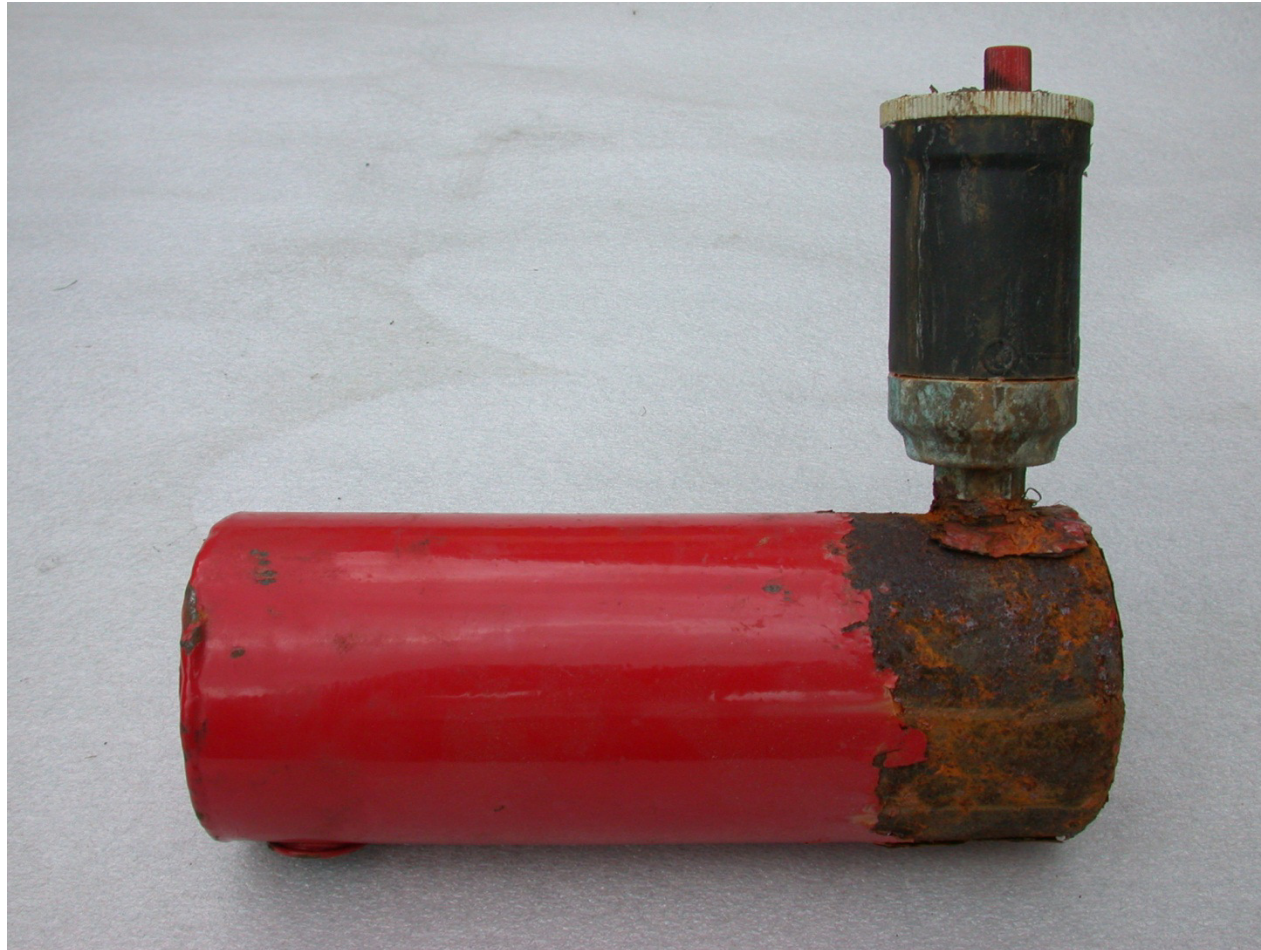
lekkende ontluchters door afzetting van  
inhibitoren  
purgeurs fuitant à cause de dépôt d'inhibiteurs

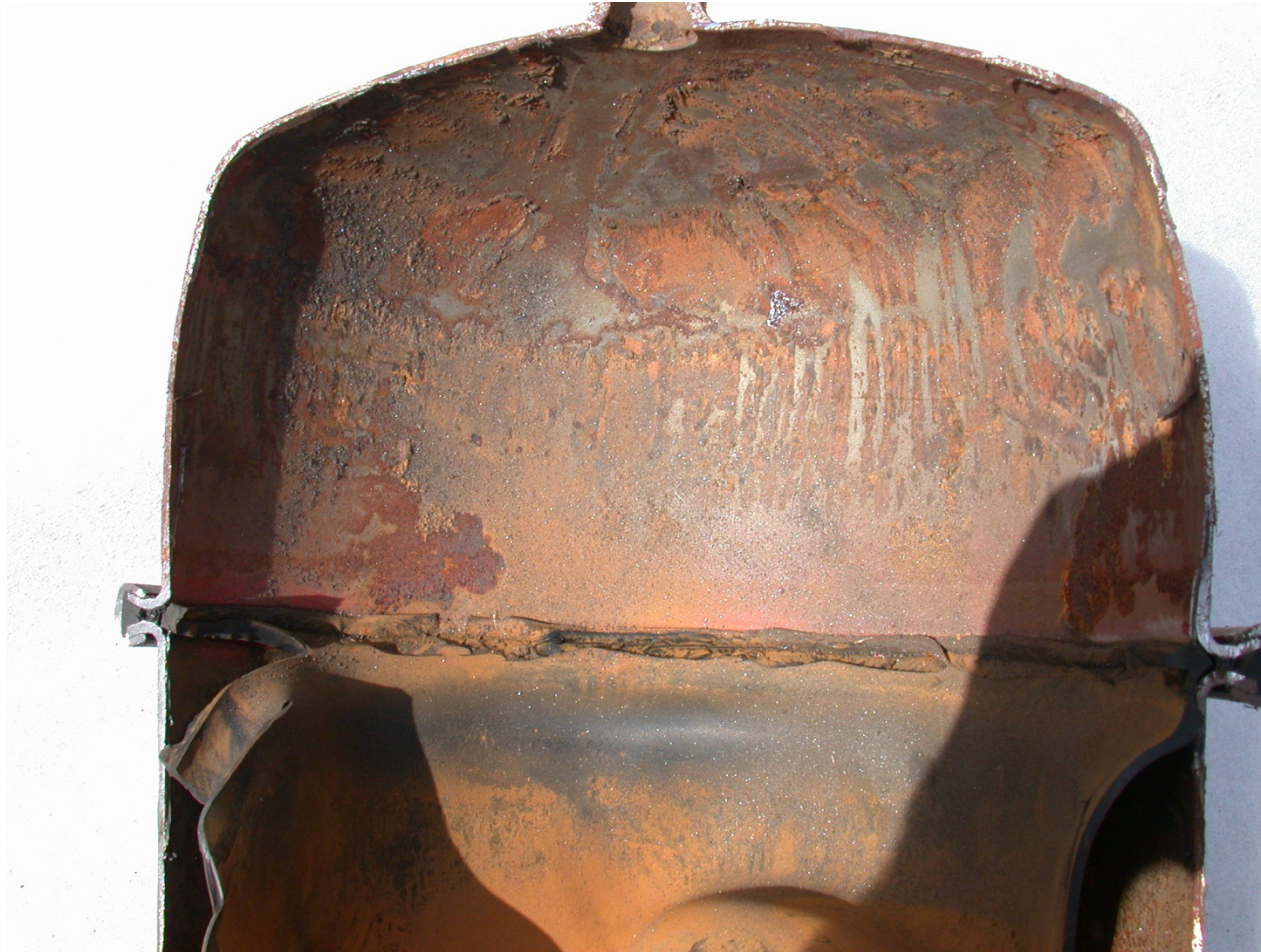
expansievat met te hoge voordruk: altijd leeg geweest  
vase d'expansion à gonflage exagéré: resté toujours vide

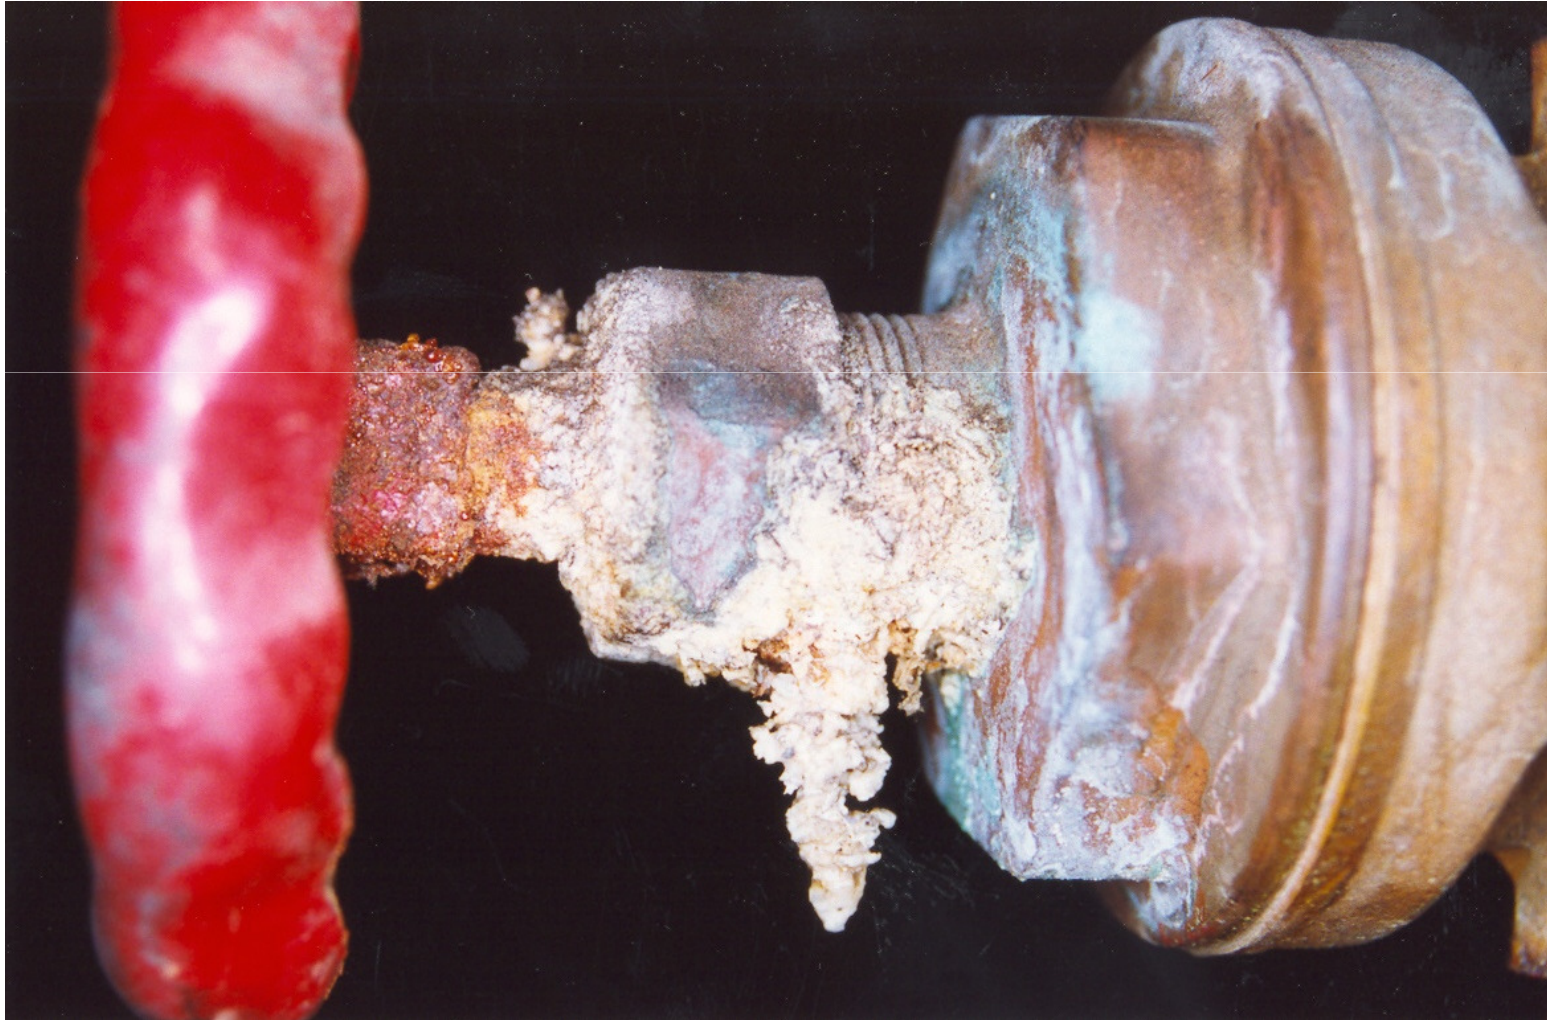
met onbehandeld water zouden deze ontluchter en  
veiligheidsklep niet blijven lekken  
ce purgeur et cette soupape de sécurité ne fuiteraient  
pas avec de l'eau non traité

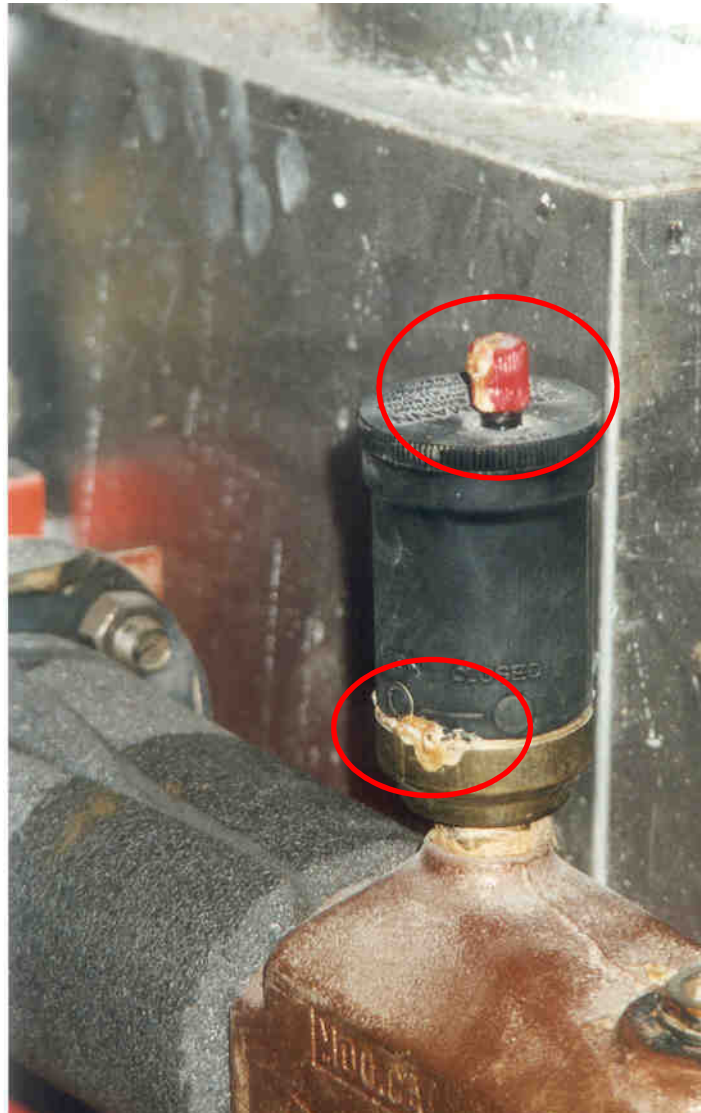
wateroplosbare zouten veroorzaken “kruip” bij vezelgedragen  
vlakke dichtingen  
les sels solubles dans l’eau causent le suintement de jointages  
à fibres

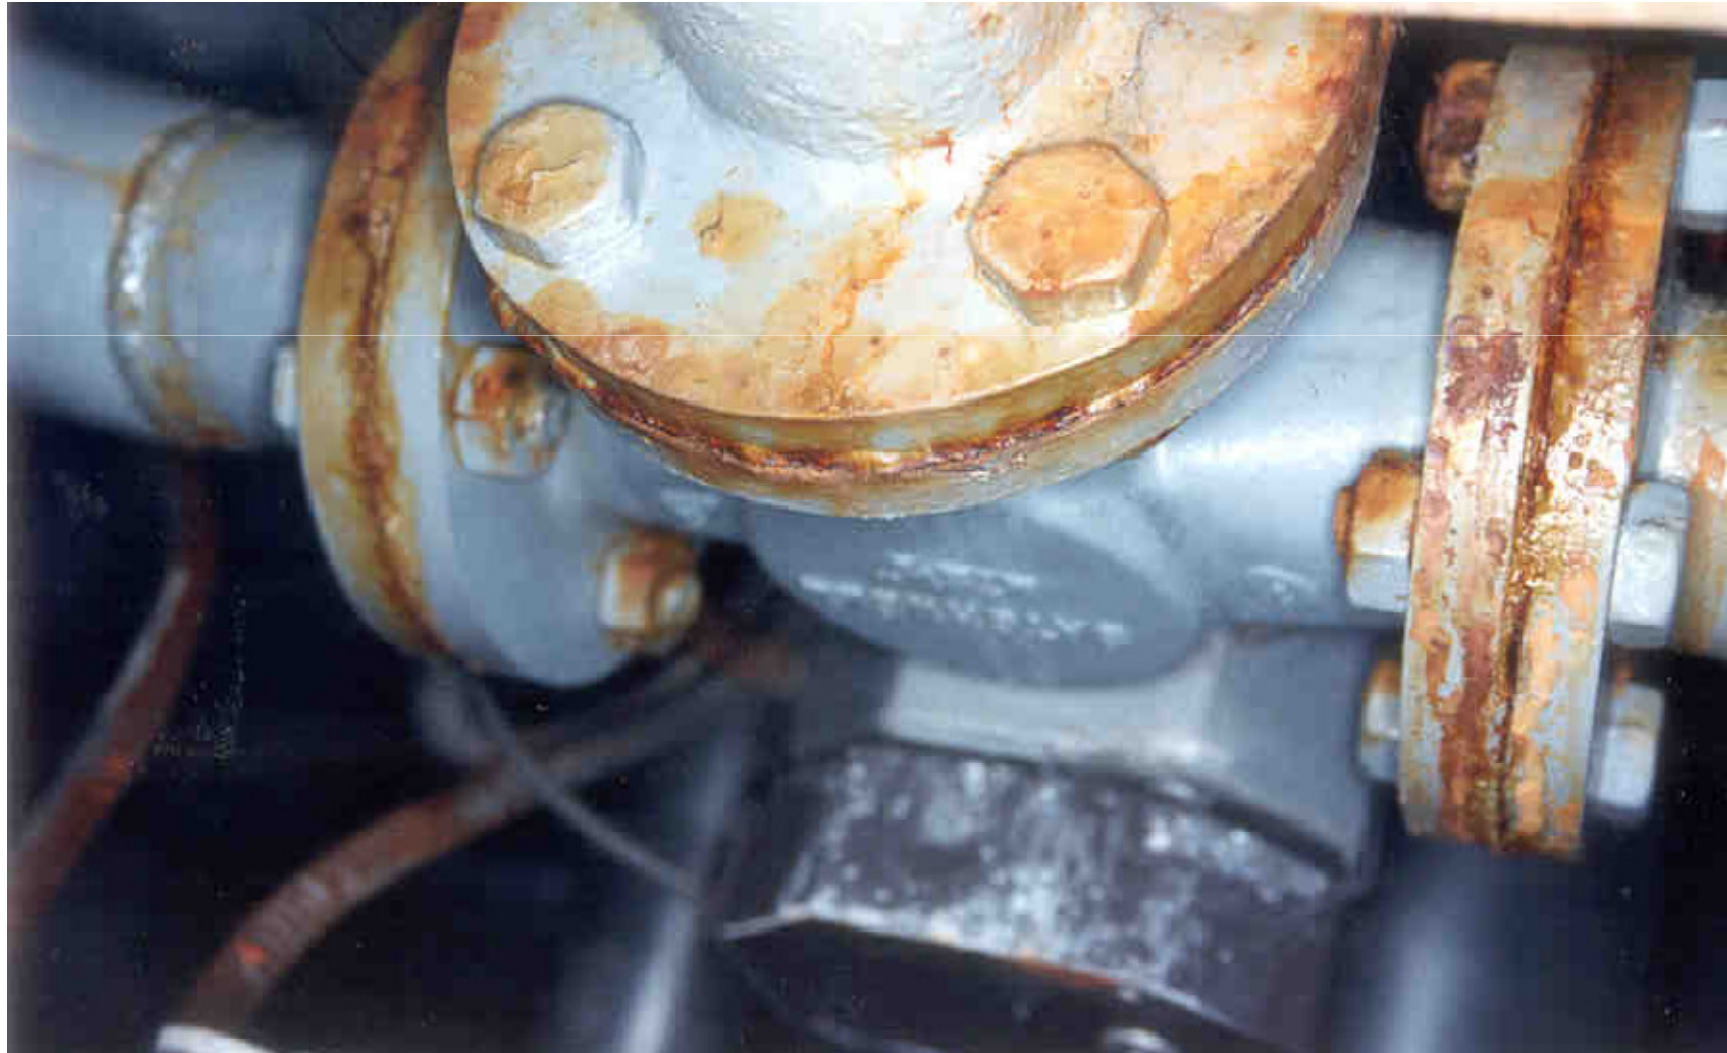
wateroplosbare zouten veroorzaken zweten van asafdichtingen  
les sels solubles dans l'eau causent le suintement de joints toriques

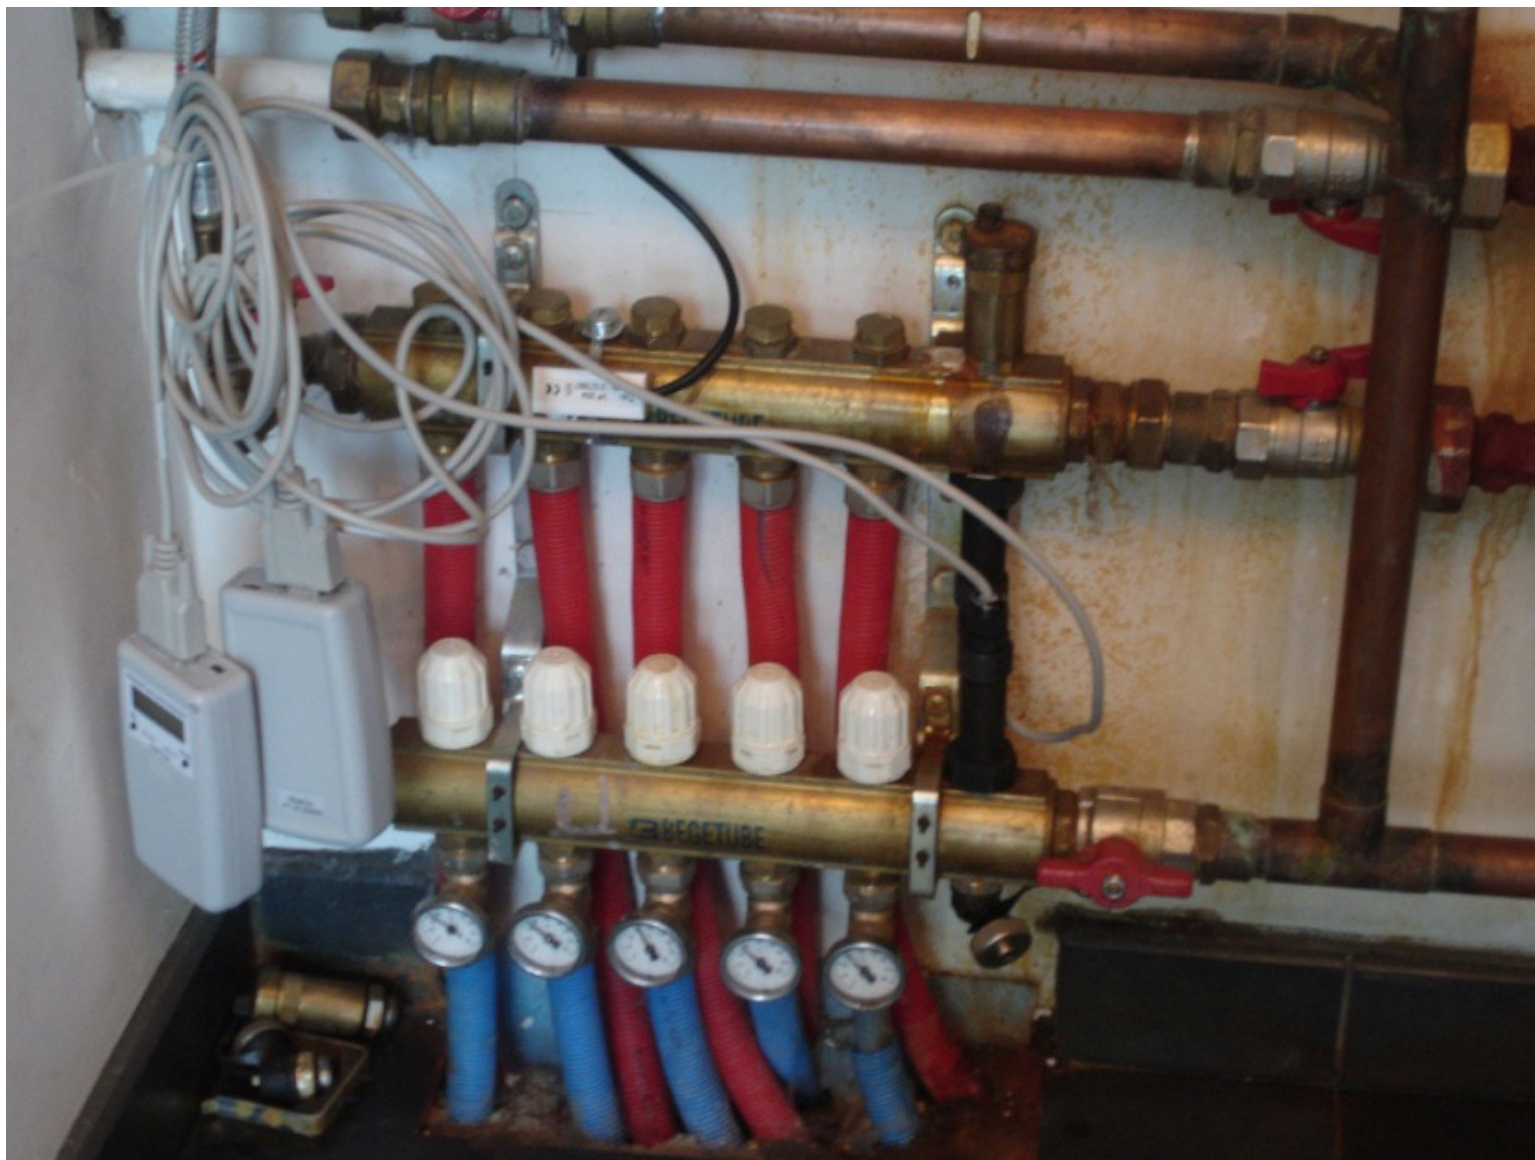
## Veldtesten overzicht : 012-381

- Voordruk te laag
- Geleidbaarheid hoog (inhibitor)
- pH laag

Aard van de installatie	Residentieel
Type warmtegenerator	Condenserende ketel
Expansiesysteem	Membraanvat 35L
Voordruk	Te laag
Suppletie	Manueel
Geleidbaarheid	1500 $\mu$ S/cm (inhibitor)
pH-waarde	7,36
Gebruikte materialen	Kunststof/staal/galva/koper/inox/ Alu
Afgifte systeem	Vloerverwarming/radiatoren
Ontgassing	-
Vuilafscheiding	-
Sensor(en)	Vertrek/Retour collector
