## Deux ans d'essais de champ Risycor.

## Twee jaar veldtesten Risycor.

Karl Willemen

20/11/2013

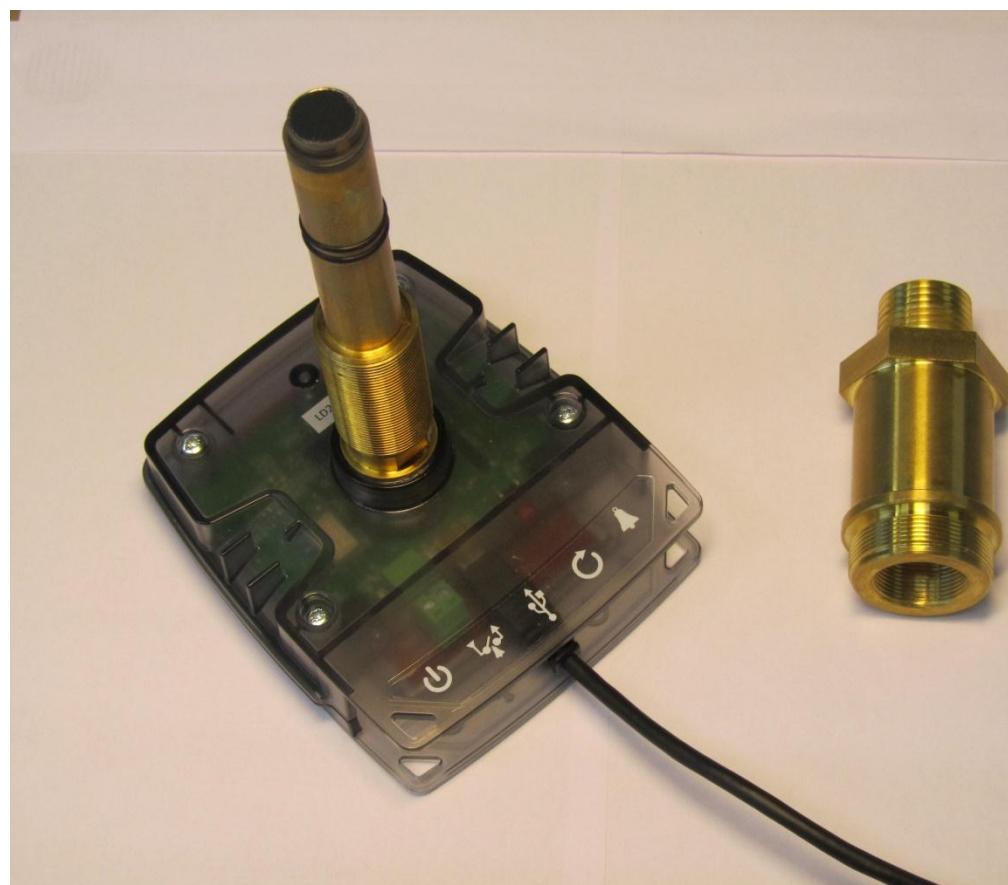
Bestaat uit twee componenten:

een sonde, die in de installatie schroeft, en een electronische logger die er op gezet wordt

Se compose de deux éléments:

Une sonde électronique qui se visse dans l'installation, et un enregistreur électronique qui se monte dessus.

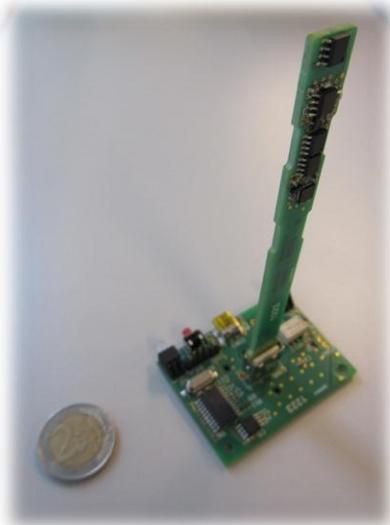
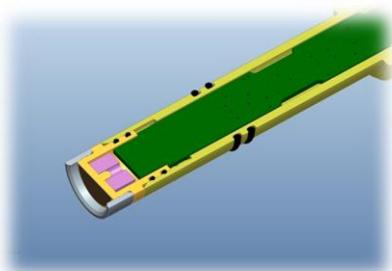
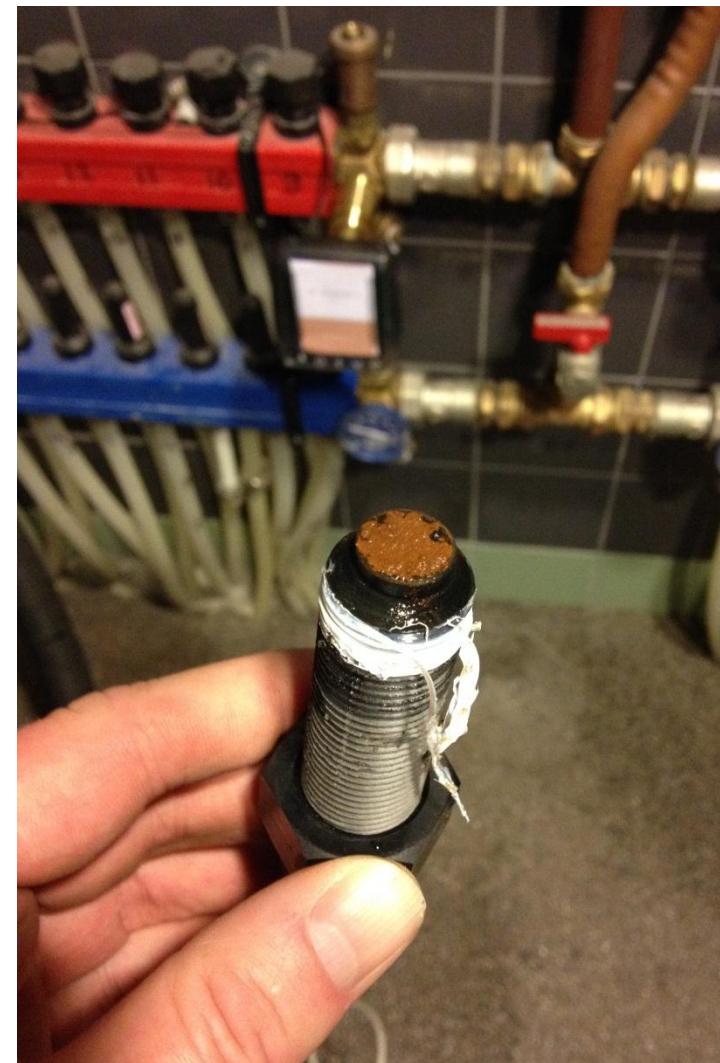
De sonde zit goed gevuld met electronica,  
zij is vooraan voorzien van een gewone ijzeren tip,  
die zal corroderen in de CV installatie

La sonde est bien remplie de composants électroniques  
elle est muni d'un tip en acier ordinaire, qui se corrodera  
à l'intérieur de l'installation de chauffage

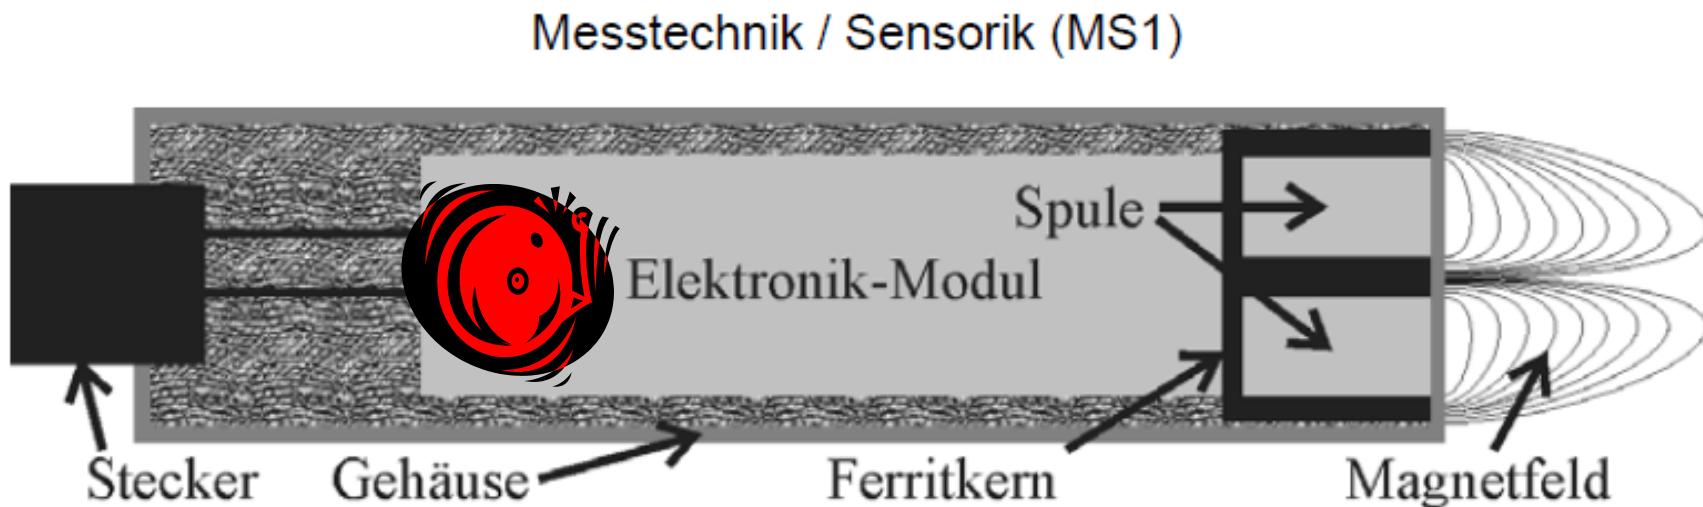
Bild 40: Schematische Darstellung eines induktiven Näherungsschalters

Men neme een standaard benaderingsschakelaar...

Prenons un détecteur de proximité tout à fait normal:

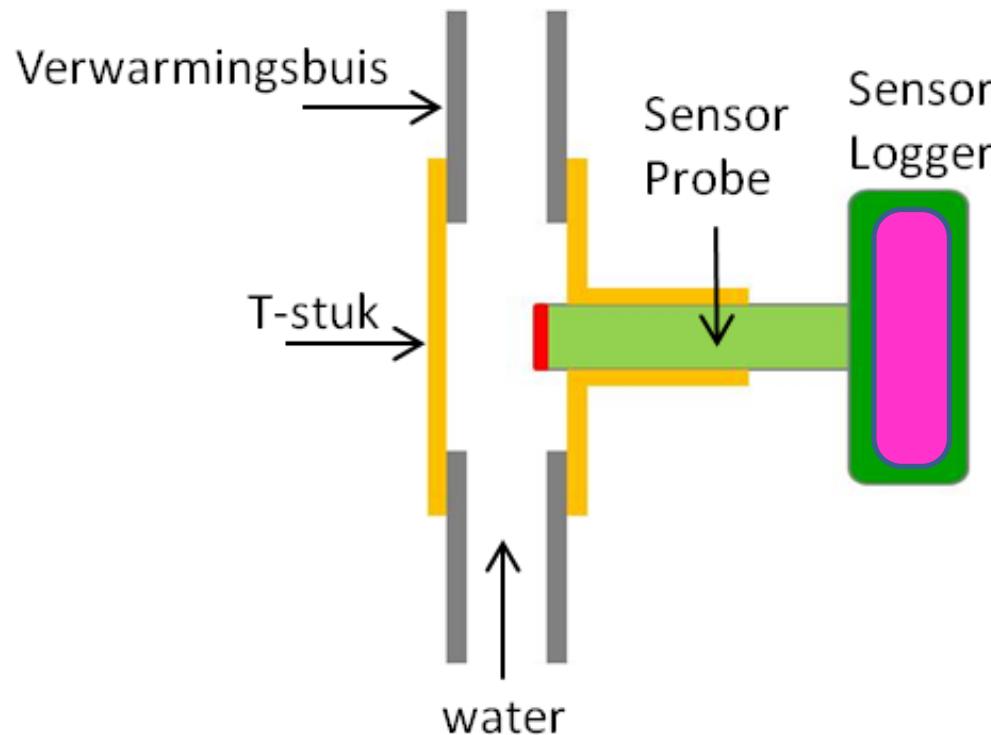
Maar dan omgekeerd gebruikt:  
het (rode) ijzeren plaatje blijft er vast  
opzitten,  
de electronica wordt cyclisch  
geactiveerd (on/off)

Nous l'utilisons à l'envers:  
le coupon en acier (rouge) reste fixé  
dessus, le système électronique est  
activé de manière cyclique (on/off)

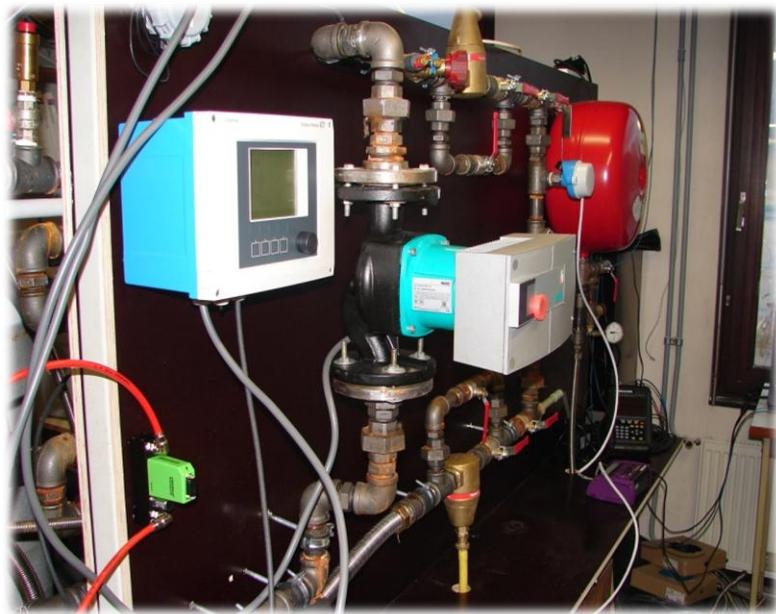
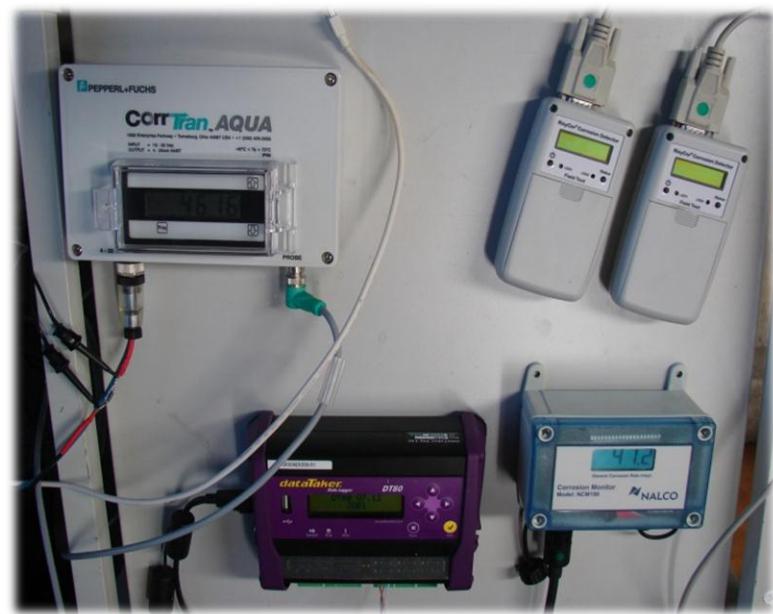
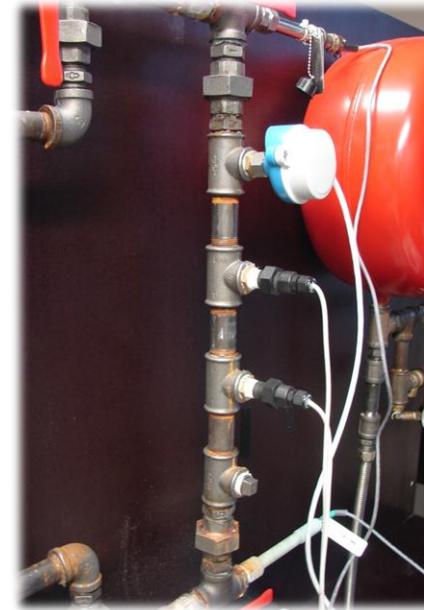
The measurements with varying temperatures indicate that the measurement signal of the Risycor sensor is dependent on the temperature of the medium. *Without a suitable temperature correction, the coupon thickness appears to vary as a function of the temperature.*

The measurements at varying fluid velocities indicate that the measured rate of corrosion increases parabolically. **The measured rate of corrosion and the theoretical rate of corrosion are very similar.**

**The influence of the oxygen concentration on the rate of corrosion is very clearly discernible.** Both in theory and in the measurements,

**the rate of corrosion is directly proportional to the oxygen concentration.**

At a pH value of 9.5, the rate of corrosion is significantly reduced because the steel self-passivates at this pH value.

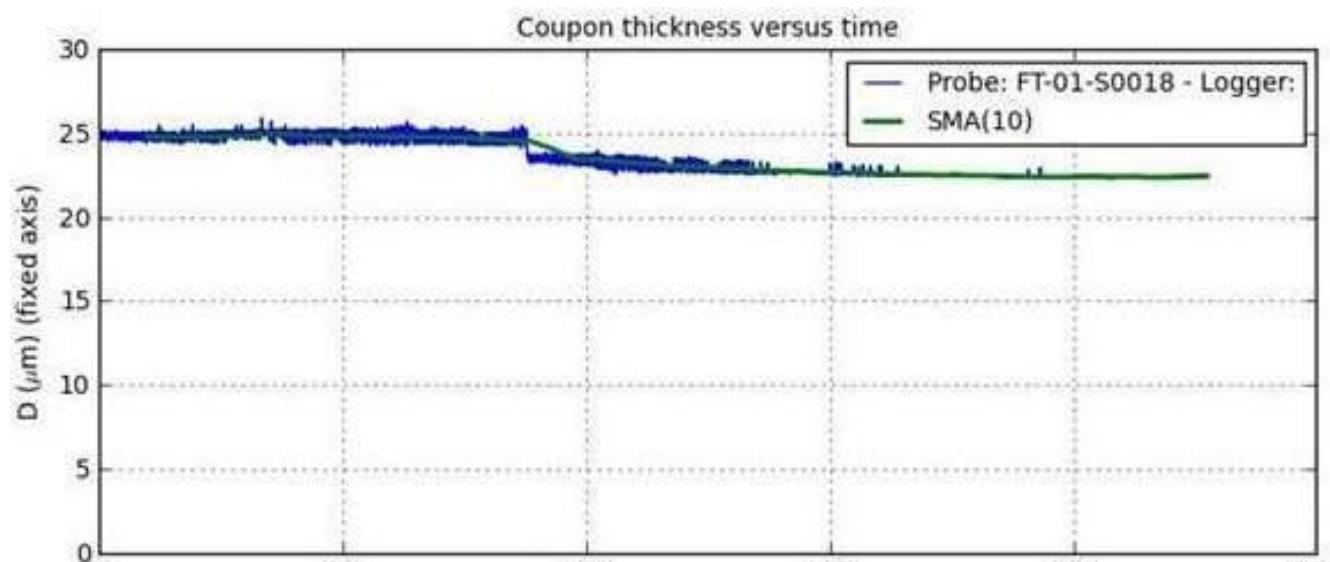
# Meetcurve: voorbeeld

Dikte coupon:  
Epaisseur coupon:

Werkelijk signaal  
Signal réel  
Uitgemiddelde curve  
Courbe moyenné

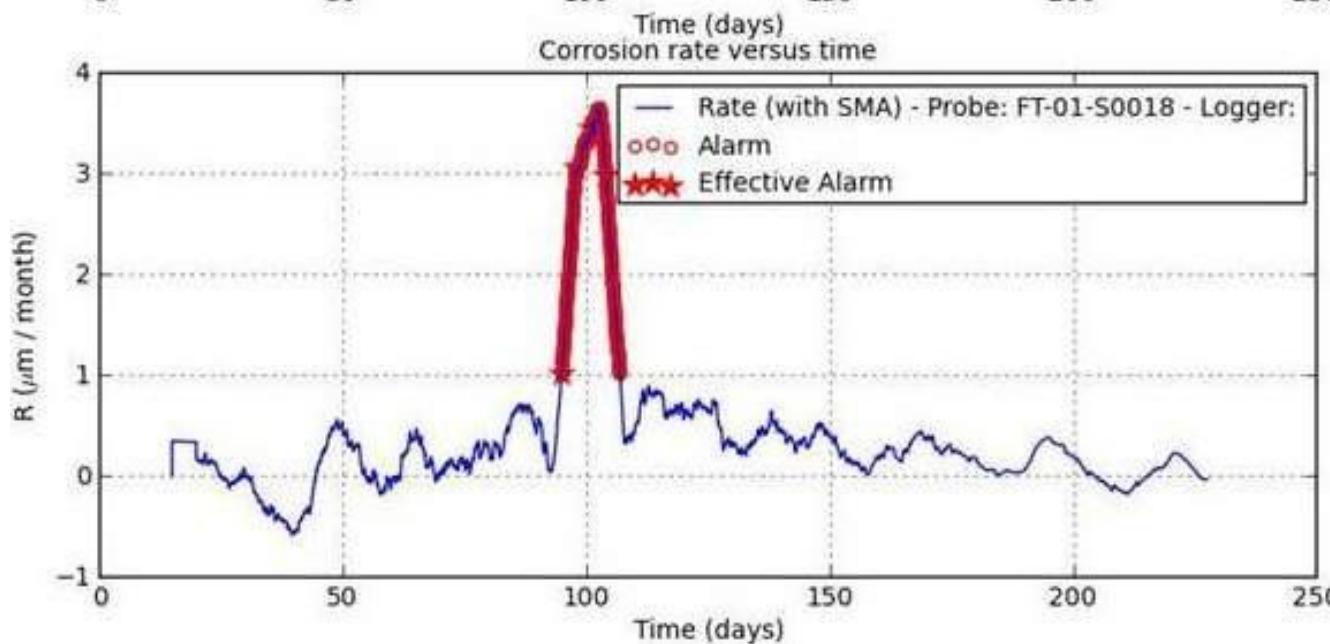
Corrosiesnelheid  
Vitesse de la corrosion

O  
alarm = + 1 $\mu\text{m}/\text{yr}$   
(ignore = 3 days)

\*  
effective alarm output

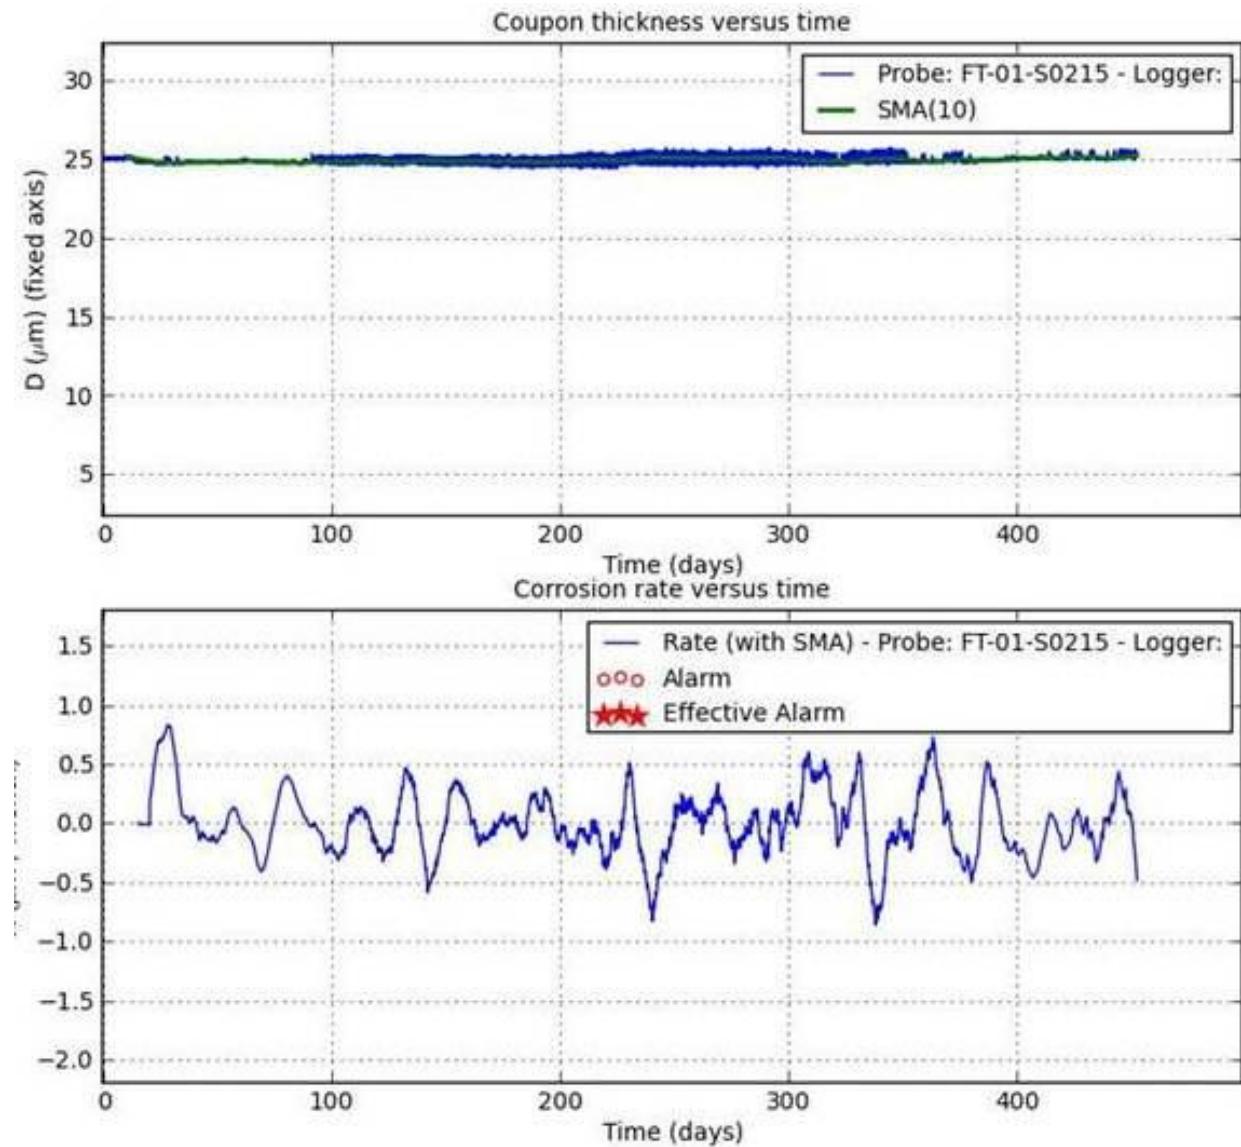
# Gezonde installatie **geen** incidenten Installation en bonne santé **sans** incidents

Gezonde installatie geen incidenten  Installation en bonne santé sans incidents	Stabiel met <b>opstart</b> <b>incidenten</b>  Stable avec incidents de mise en marche	Instabiel wederkerende incidenten  Instable avec incidents répétitifs	"Deathrides"	
Yearly corrosion rate $\mu\text{m}/\text{yr}$	0-3 $\mu\text{m}/\text{yr}$	0-5 $\mu\text{m}/\text{yr}$	5-15 $\mu\text{m}/\text{yr}$	>15 $\mu\text{m}/\text{yr}$
Example n°	<b>1</b>	<b>2</b>	<b>3</b>	<b>4</b>

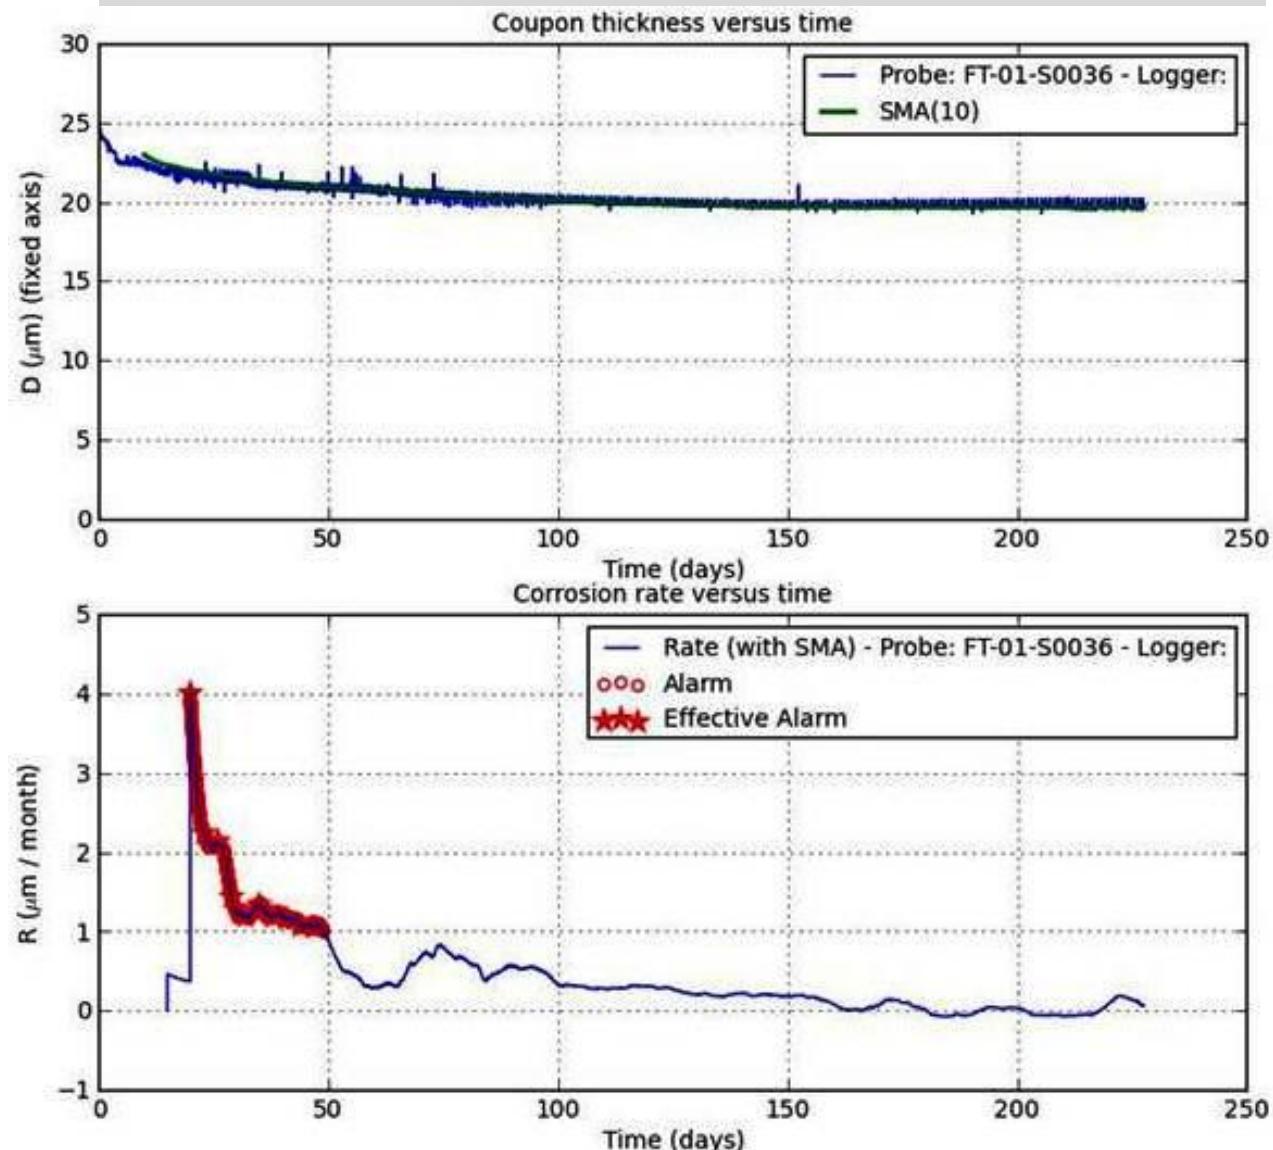
# Stabiel met opstart incidenten Stable avec incidents de mise en marche

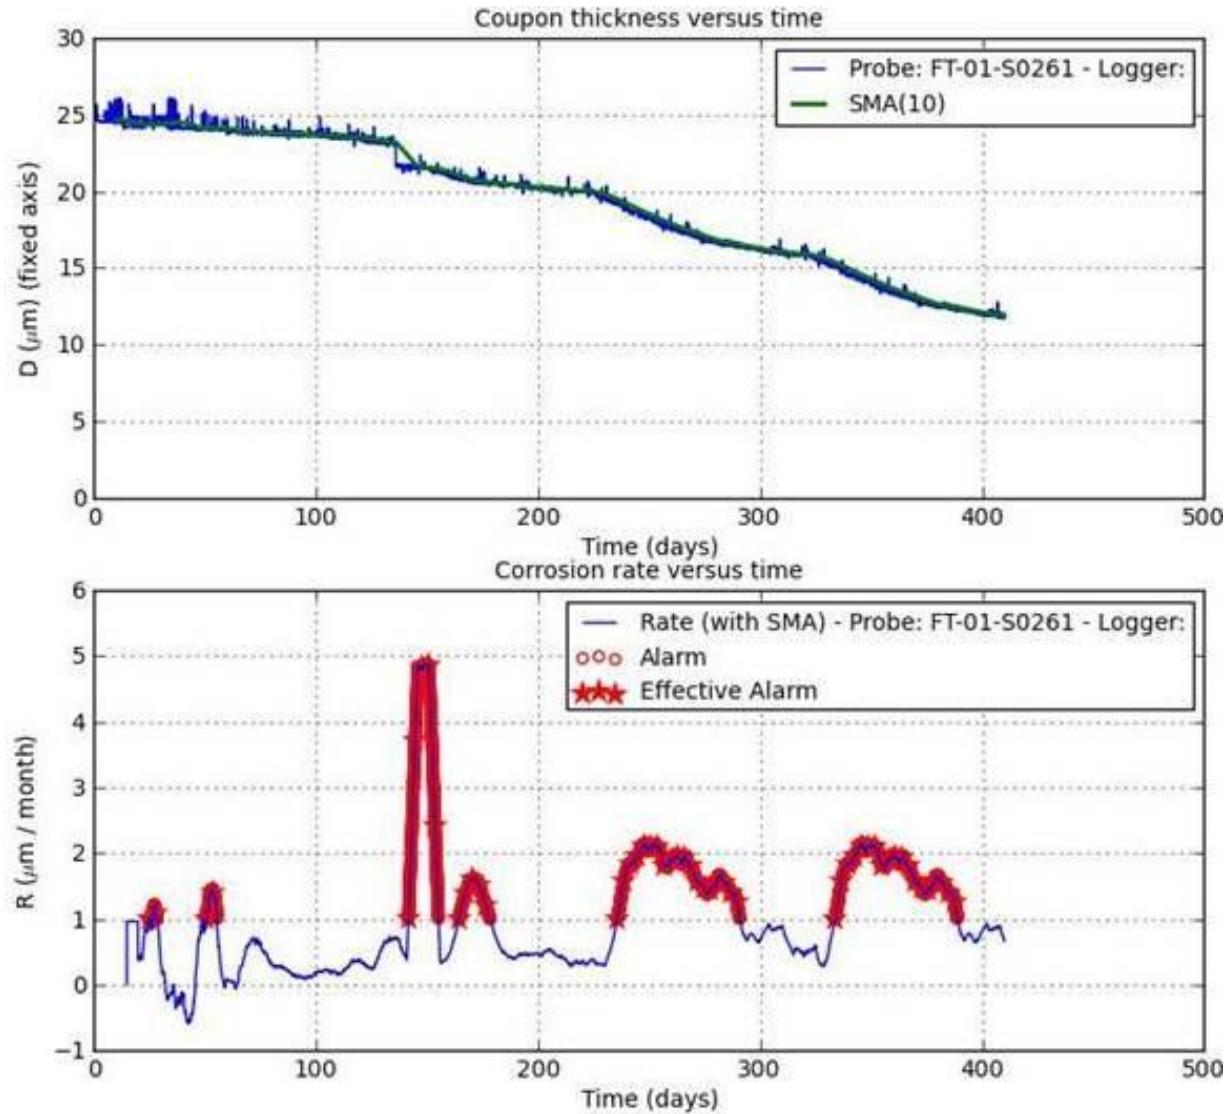
# Instabiel met wederkerende incidenten

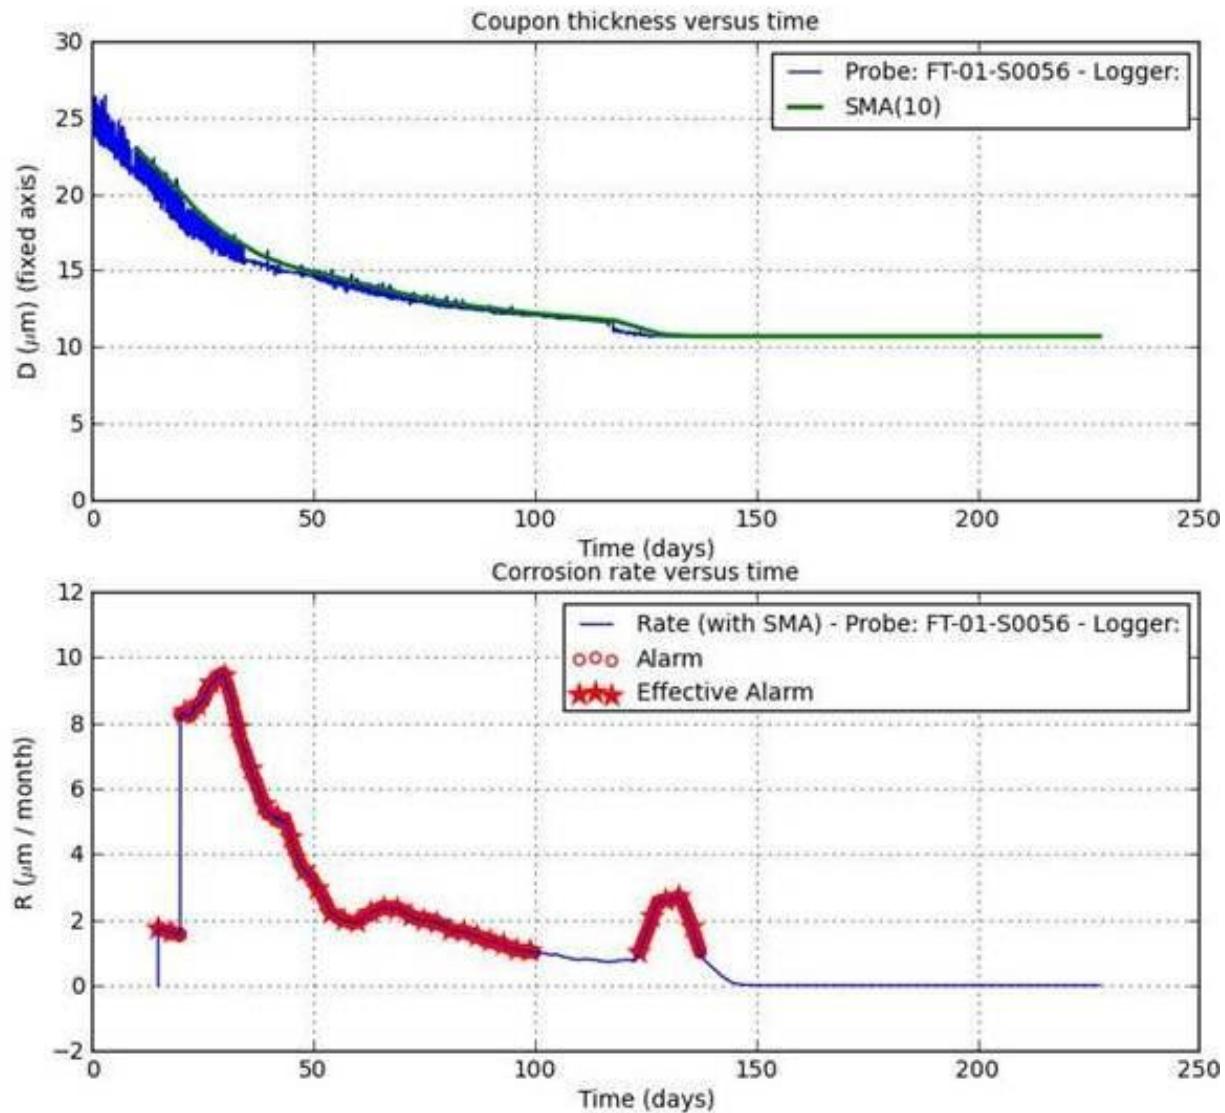
## Deathride

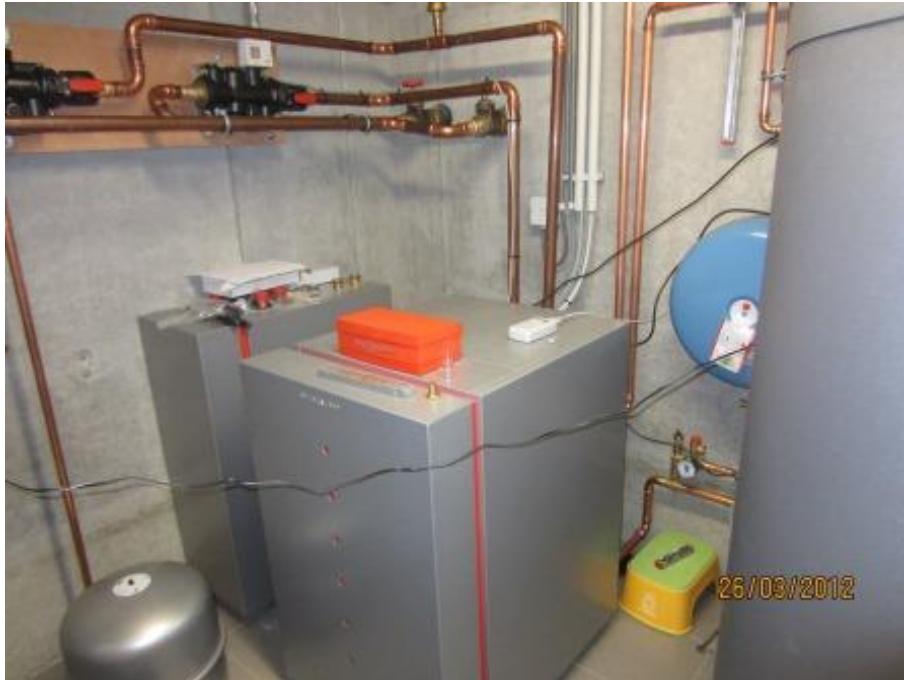
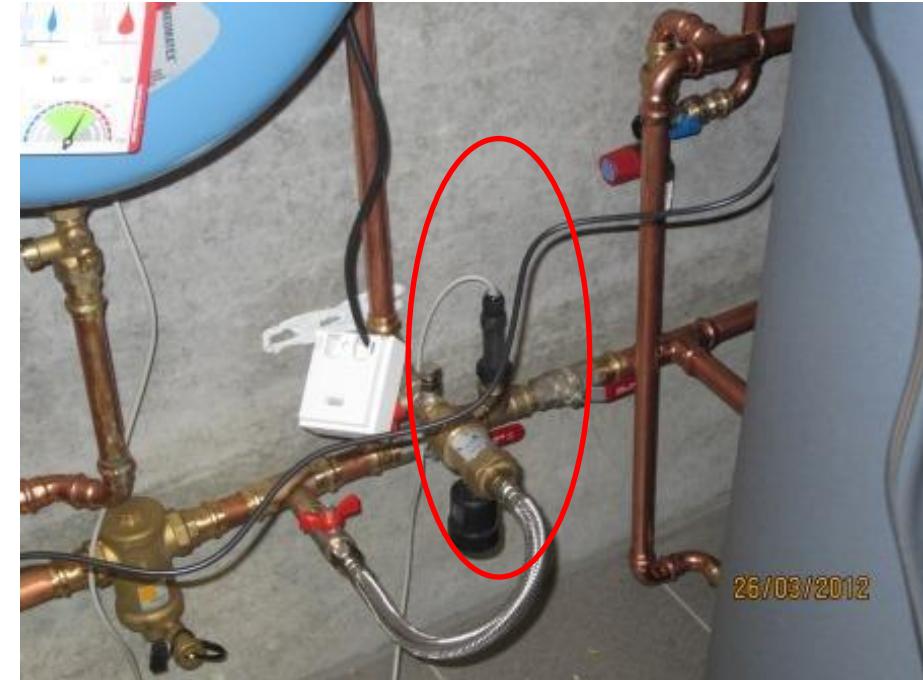
# S0019: nieuwbouw installatie residentieel

# S0019 + S0036: niewbouw installatie residentieel

Aard van de installatie	Residentieel
Type warmtegenerator	Warmtepomp
Expansiesysteem	Balgvat 50L
Voordruk	OK
Suppletie	Manueel
Geleidbaarheid	589 µS/cm
pH-waarde	7,64
Gebruikte materialen	Staal/koper
Afgifte systeem	Ventiloconvectoren/radiatoren/ vloerverw
Ontgassing	Microbellenafscheider
Vuilafscheiding	Vuilafscheider
Sensor(en)	Retour naar WP + retour ventilo/rad

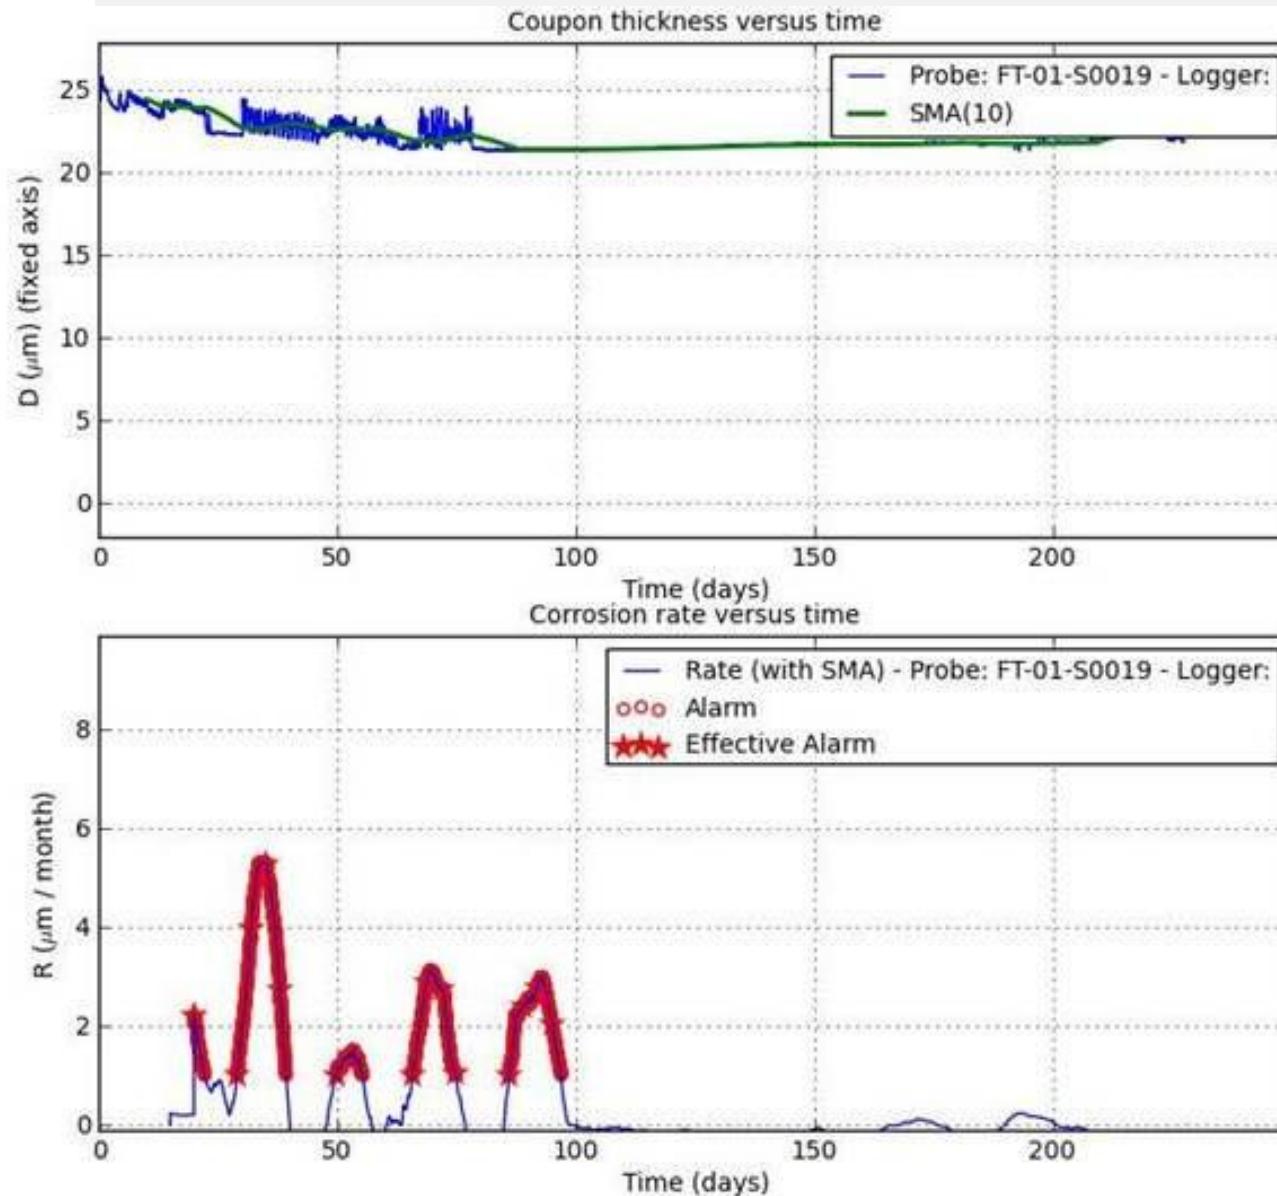
# S0019: event: opstart installatie : retour rad.+ventilo's

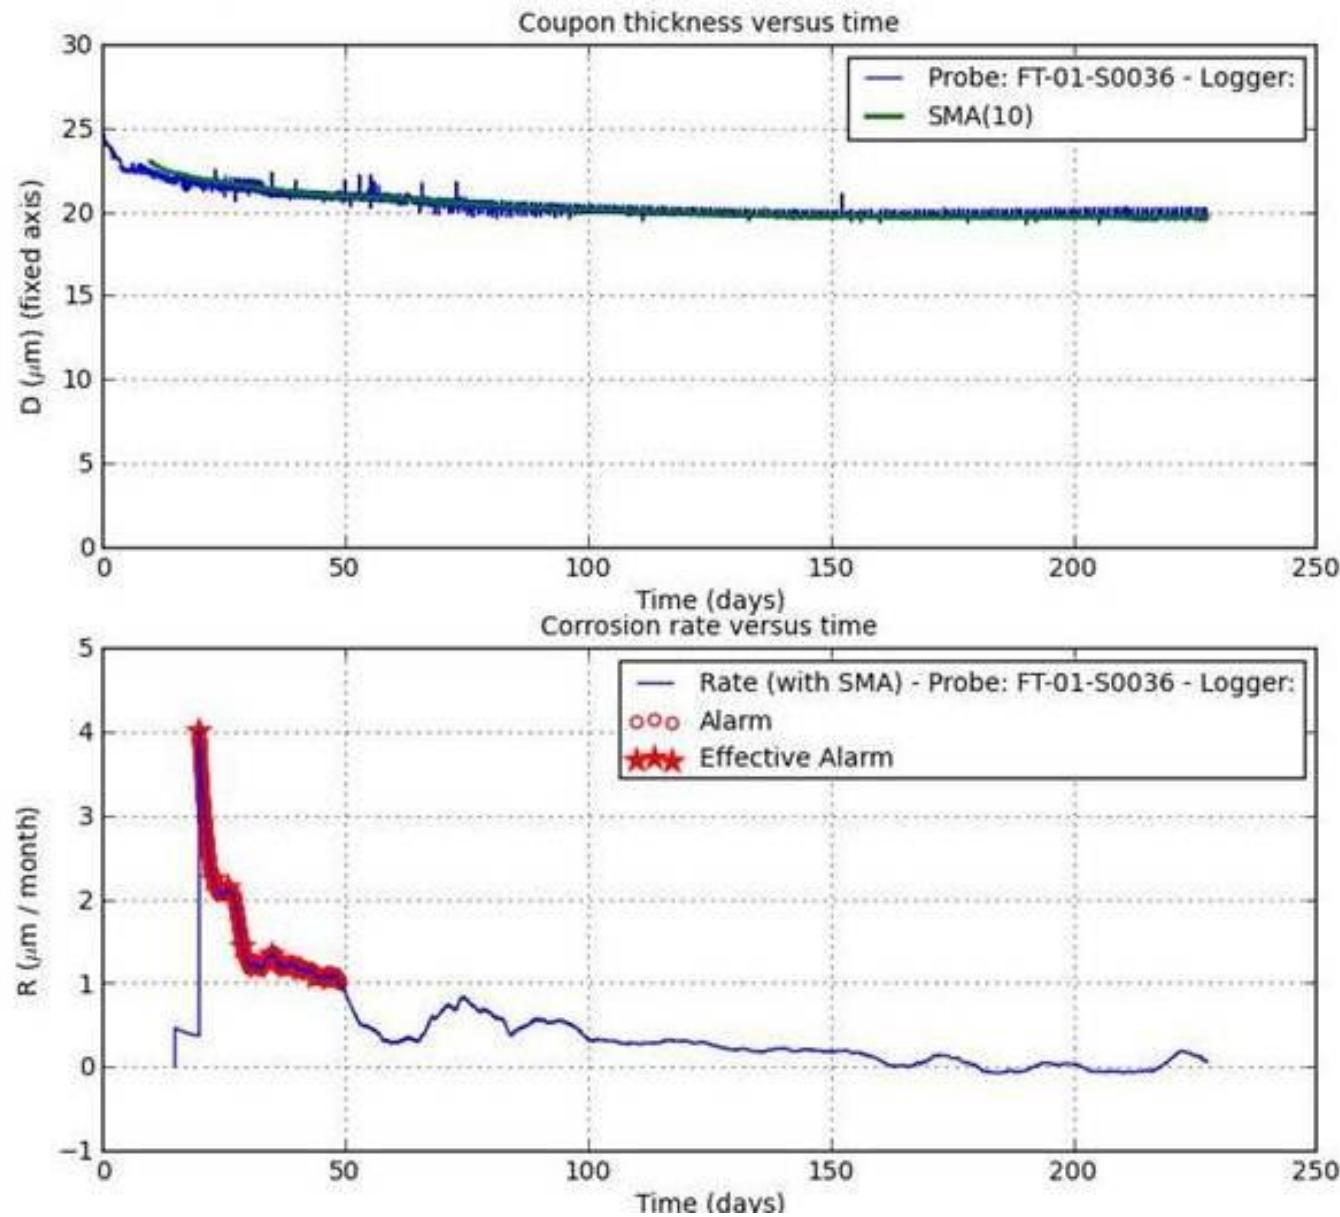
# S0036: event: opstart installatie: retour WP

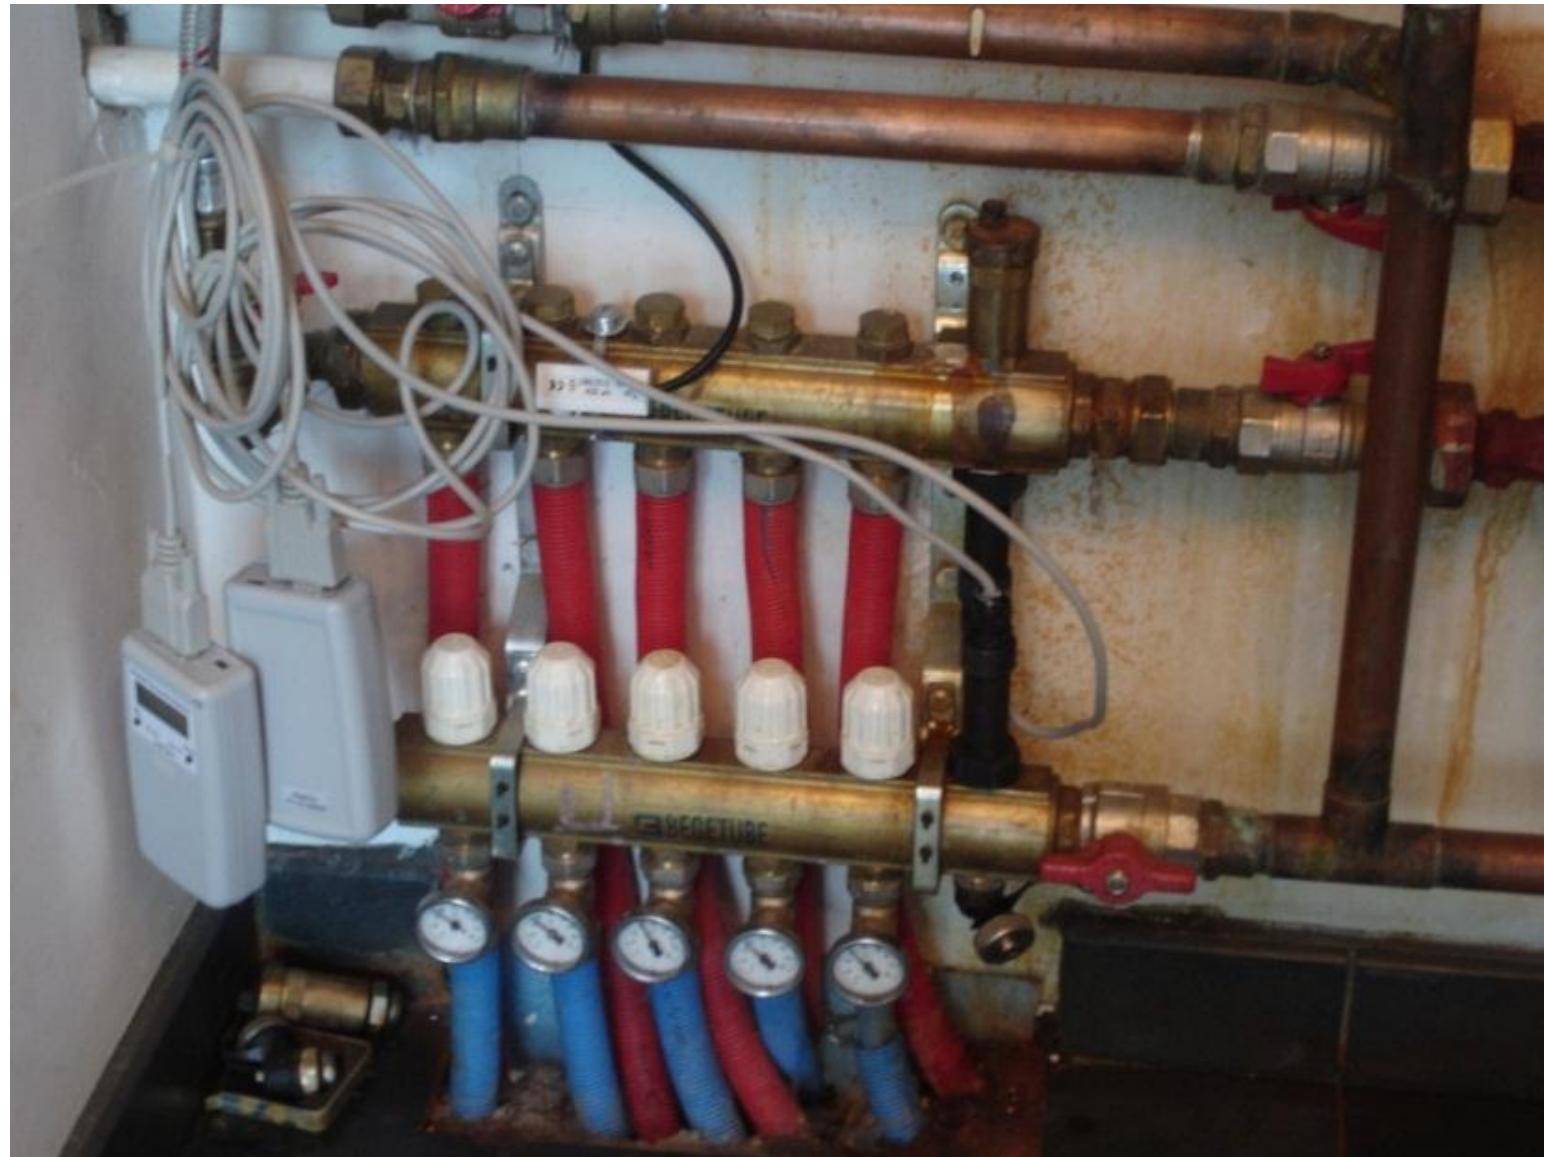
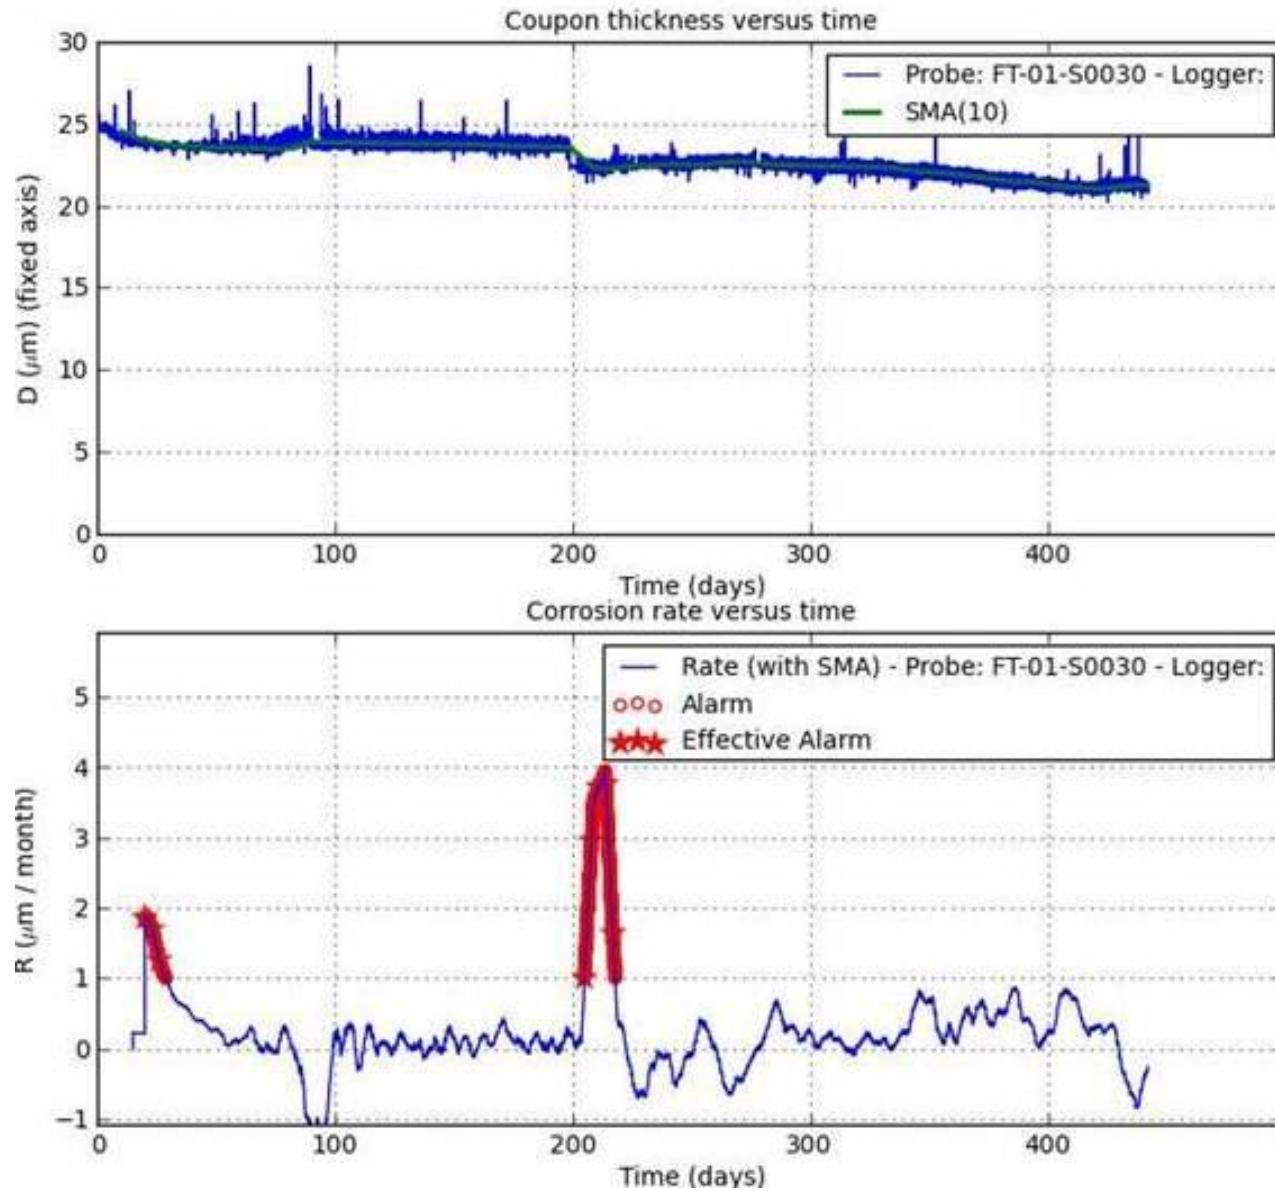
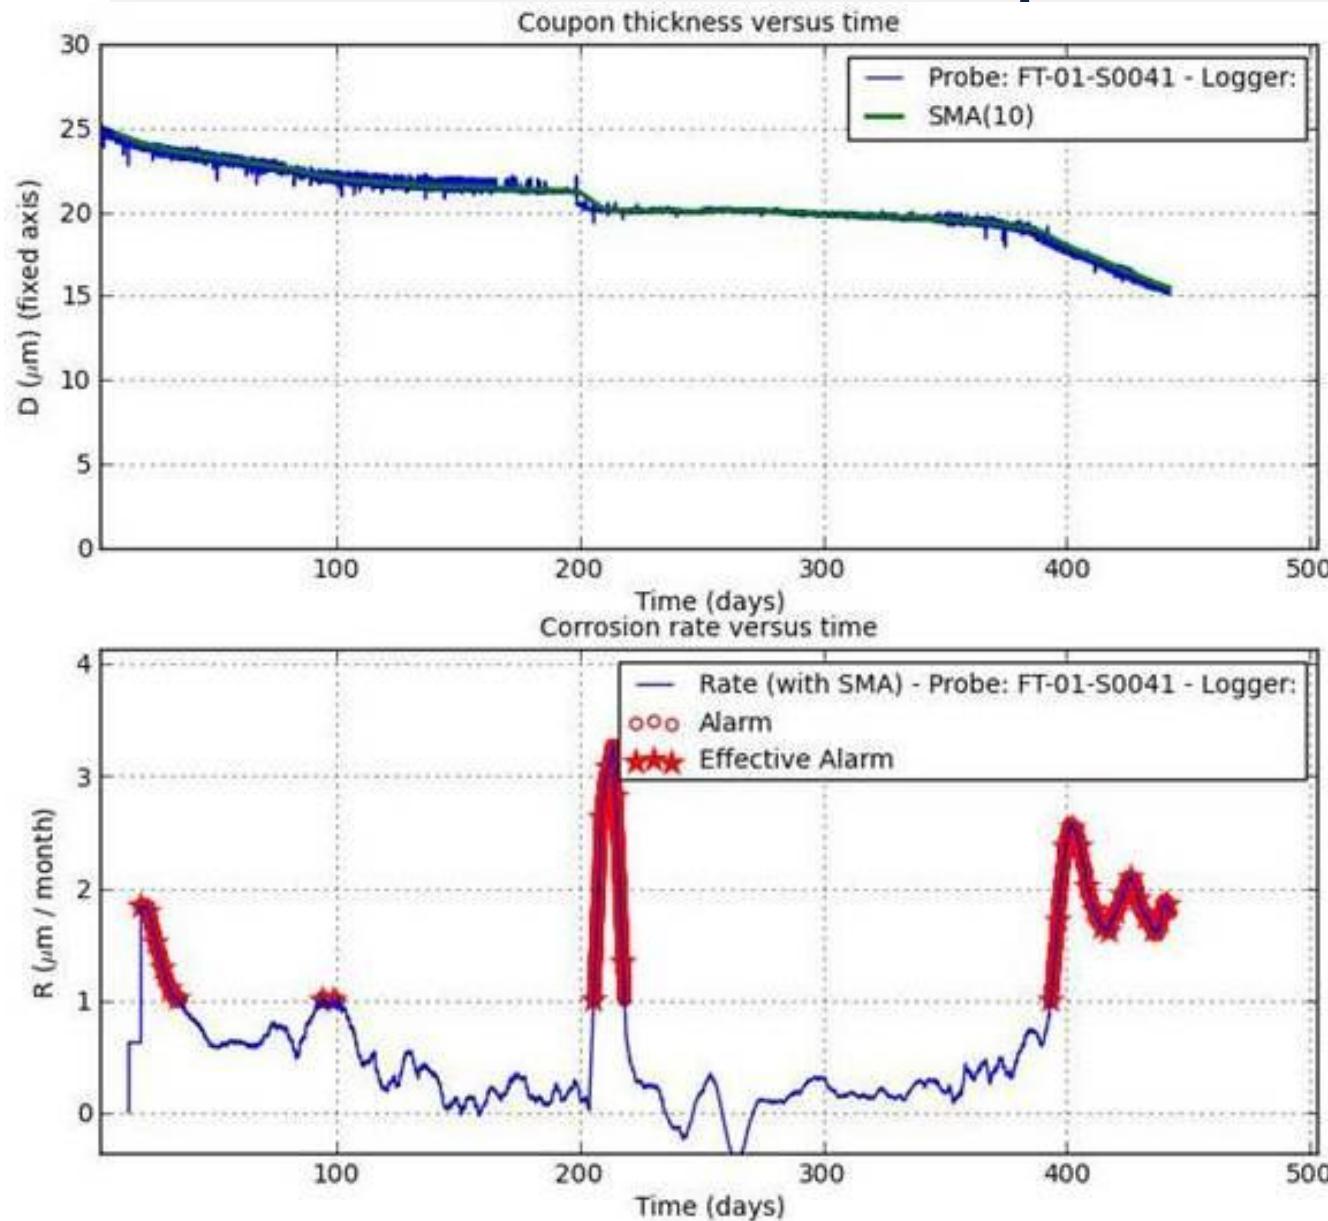
- Voordruk te laag
- Geleidbaarheid hoog (inhibitor)

## S0030 + S0041 : bestaande installatie event + probleem

Aard van de installatie	Residentieel
Type warmtegenerator	Condenserende ketel
Expansiesysteem	Membraanvat 35L
Voordruk	Te laag
Suppletie	Manueel
Geleidbaarheid	1500µS/cm (inhibitor)
pH-waarde	7,36
Gebruikte materialen	Kunststof/staal/galva/koper/inox/ Alu
Afgifte systeem	Vloerverwarming/radiatoren
Ontgassing	-
Vuilafscheiding	-
Sensor(en)	Vertrek/Retour collector
