## Deux ans d'essais de champ Risycor.

## Twee jaar veldtesten Risycor.

Karl Willemen

20/11/2013

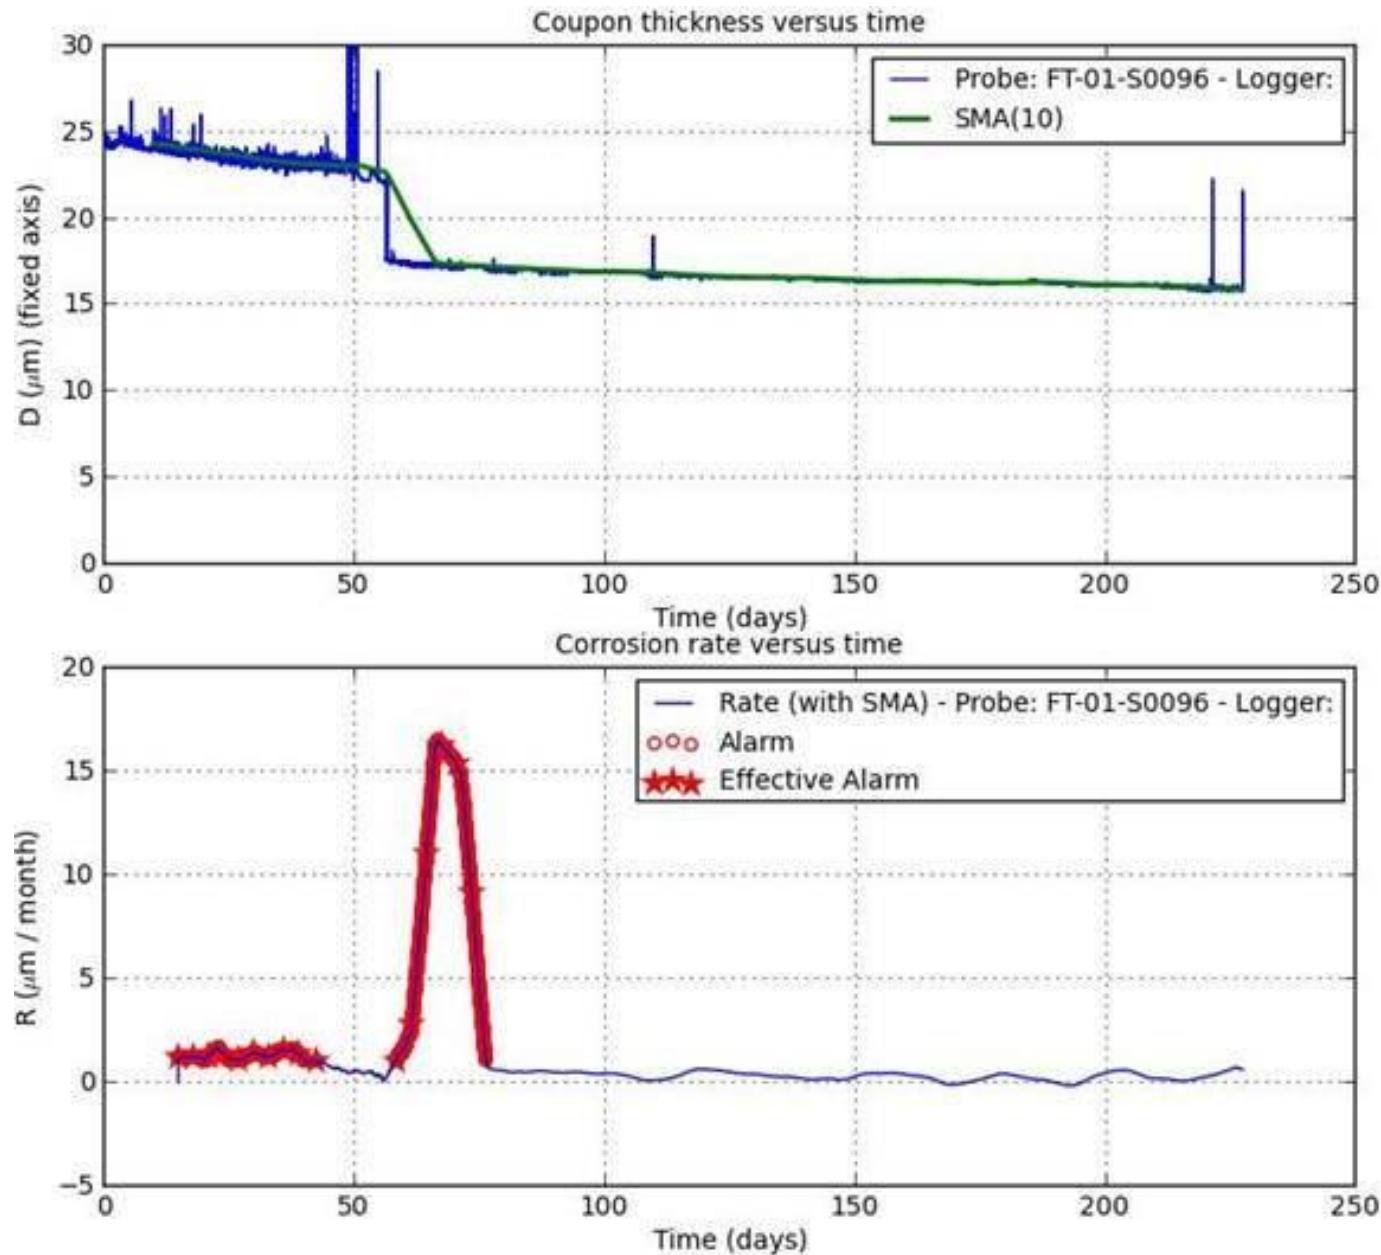
# S0096: event: renovatie oude installatie

Aard van de installatie	Residentieel
Type warmtegenerator	Condenserende ketel
Expansiesysteem	Balgvat 25L
Voordruk	In orde
Suppletie	Manueel
Geleidbaarheid	370µS/cm
pH-waarde	8,77
Gebruikte materialen	staal
Afgifte systeem	Radiatoren
Ontgassing	-
Vuilafscheiding	-
Sensor(en)	Retour ketel

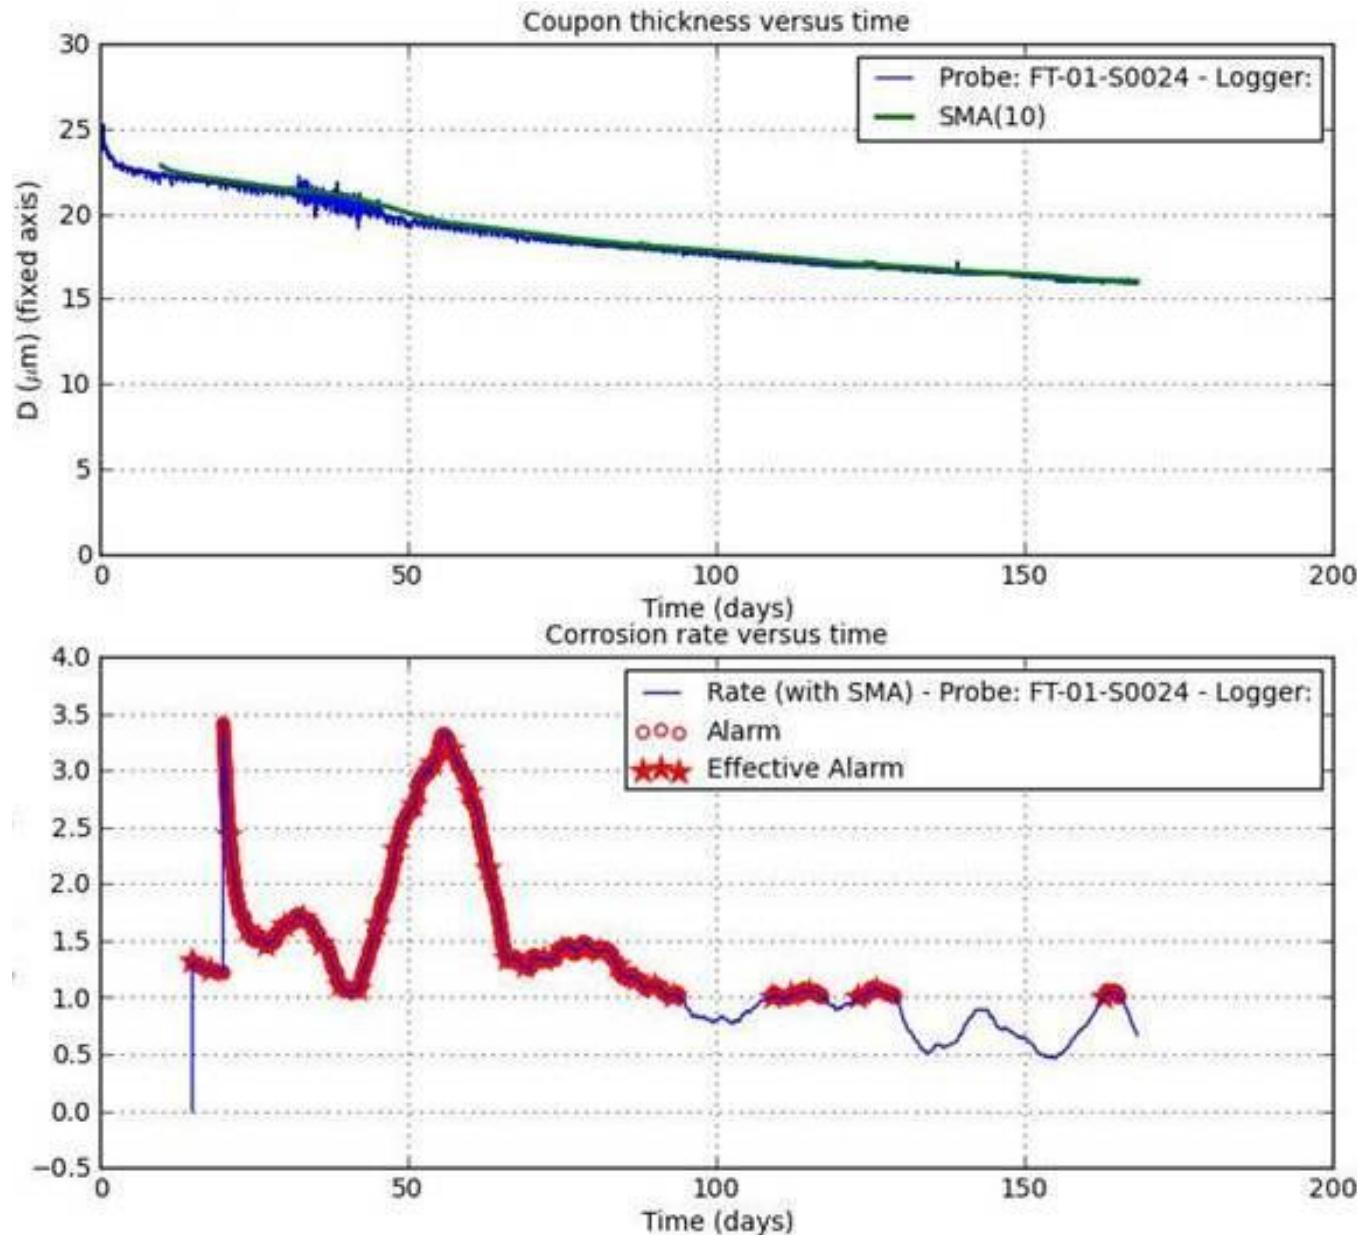
Deathride?

## S0024: probleem installatie

Aard van de installatie	Residentieel
Type warmtegenerator	Warmtepomp/condensatieketel
Expansiesysteem	Membraanvat 35L
Voordruk	Te hoog
Suppletie	Manueel
Geleidbaarheid	600µS/cm
pH-waarde	7,81
Gebruikte materialen	staal
Afgifte systeem	Radiatoren/vloerverw
Ontgassing	-
Vuilafscheiding	J
Sensor(en)	Evenwichtsfles

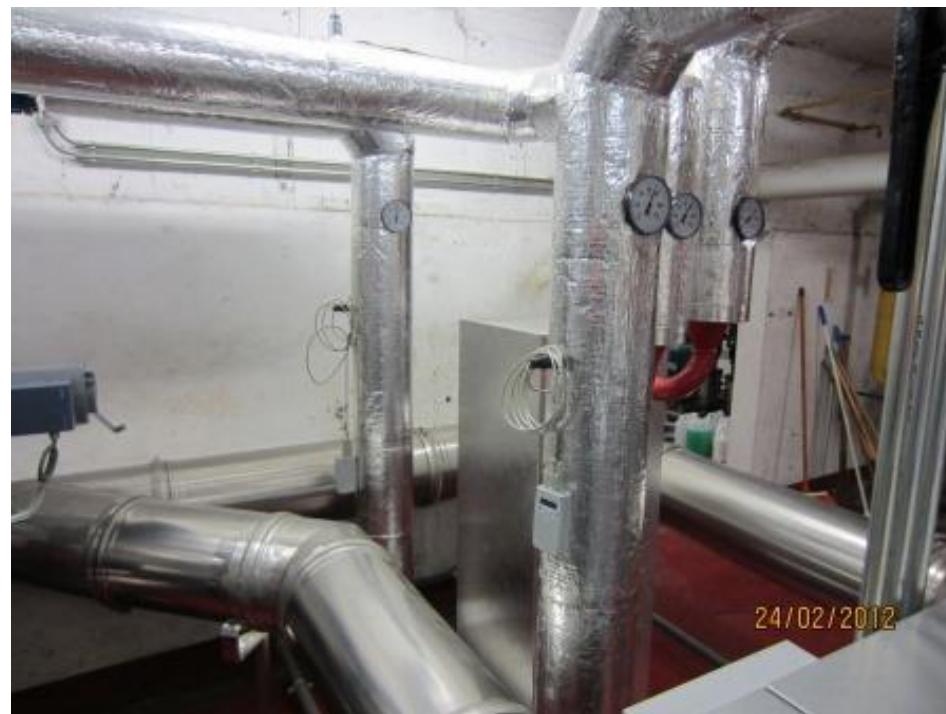
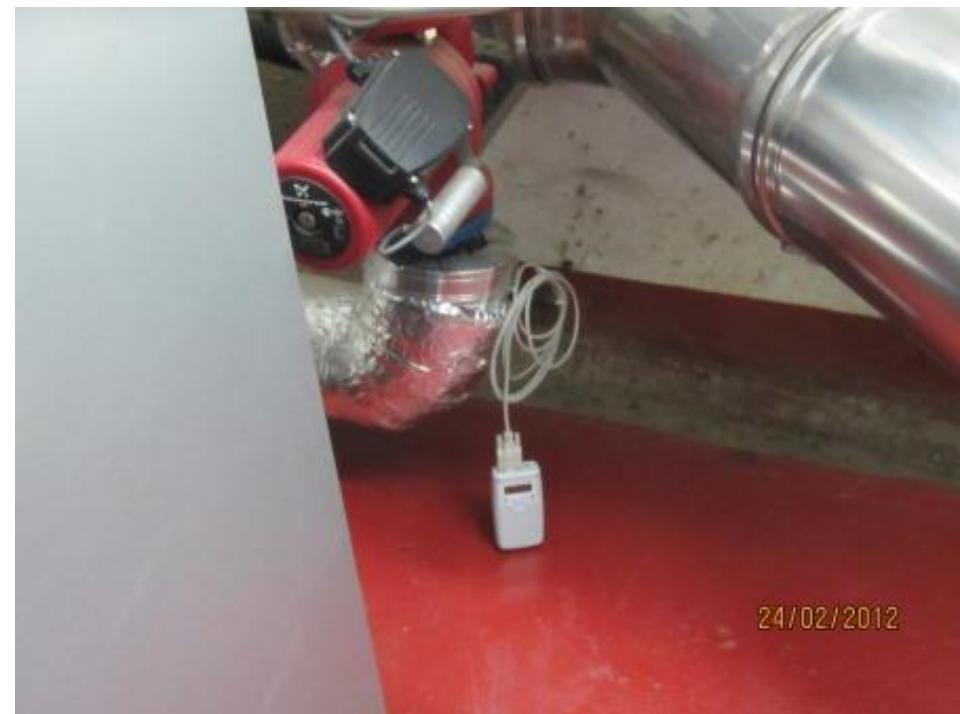
## S0032 + S0042: meting secundair warmtewisselaar

# S0032 + S0042: meting secundair warmtewisselaar : installatie invloed

Aard van de installatie	utiliteit
Type warmtegenerator	Condenserende ketel – scheiding door warmtewisselaar
Expansiesysteem	Compressor autom 1000L
Voordruk	-
Suppletie	Manueel
Geleidbaarheid	390µS/cm
pH-waarde	8,81
Gebruikte materialen	staal
Afgifte systeem	Radiatoren
Ontgassing	-
Vuilafscheiding	J
Sensor(en)	Retour secundair wermtewisselaar

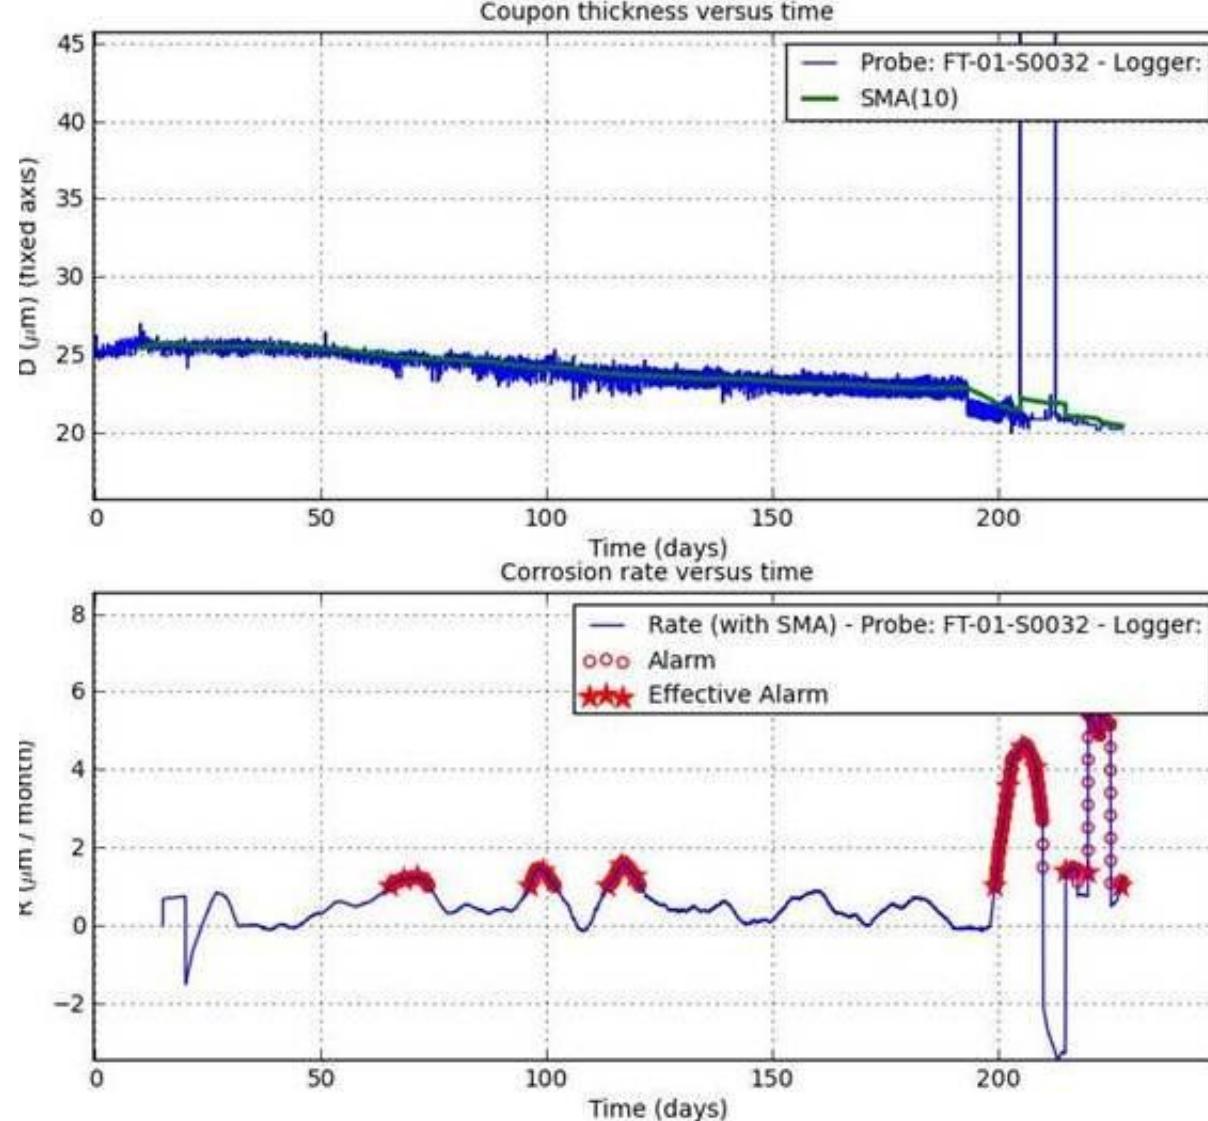
# S0032 + S0042: meting secundair warmtewisselaar : installatie invloed : doorstroming

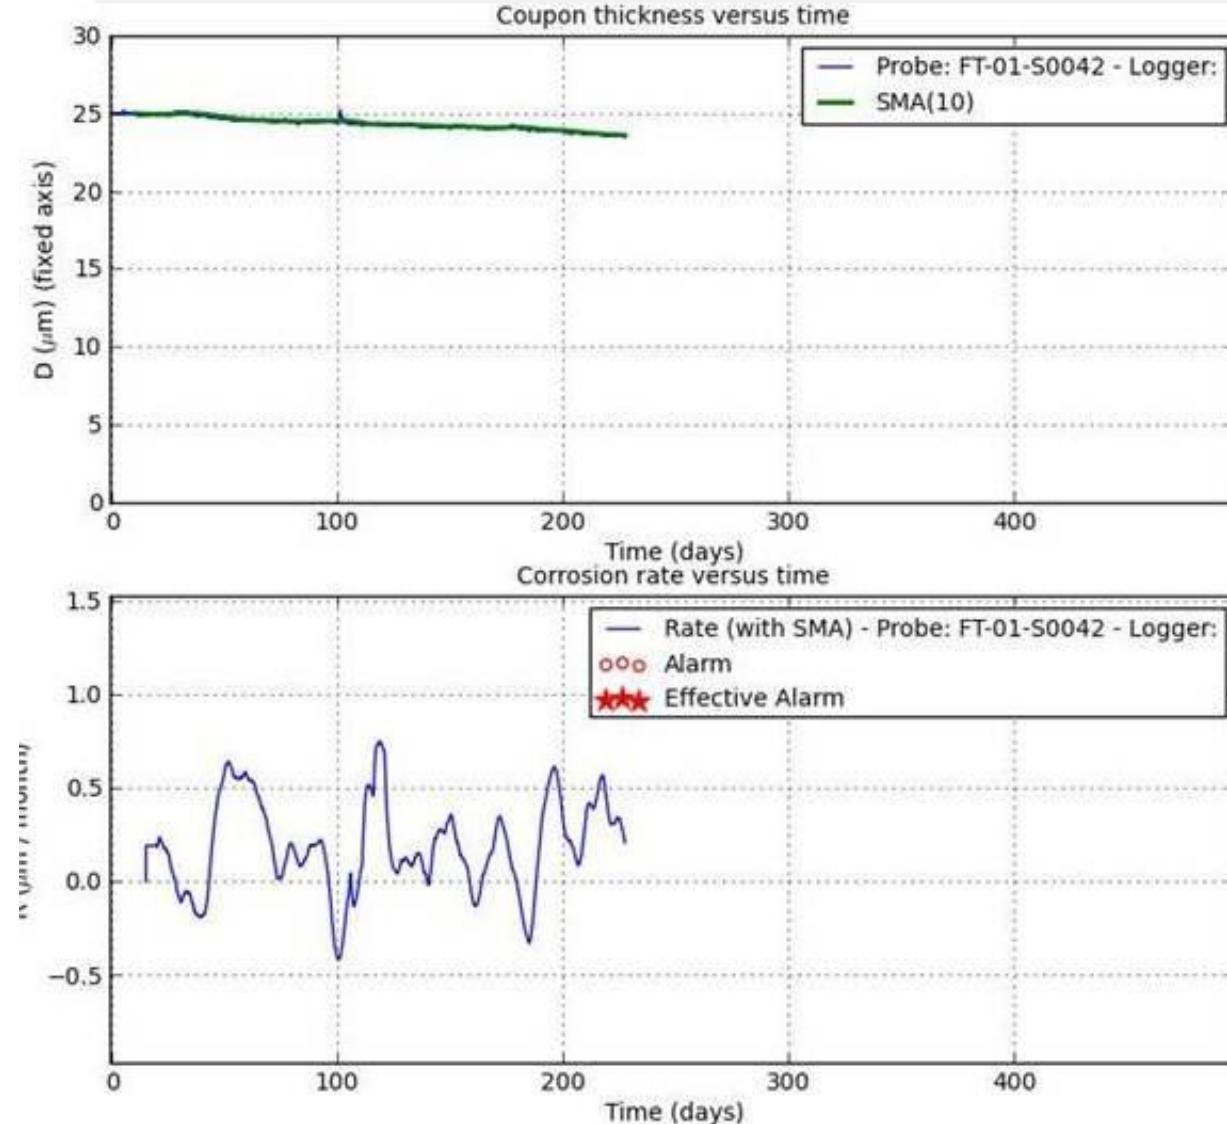
# S0032 + S0042: meting secundair warmtewisselaar : installatie invloed : geen doorstroming

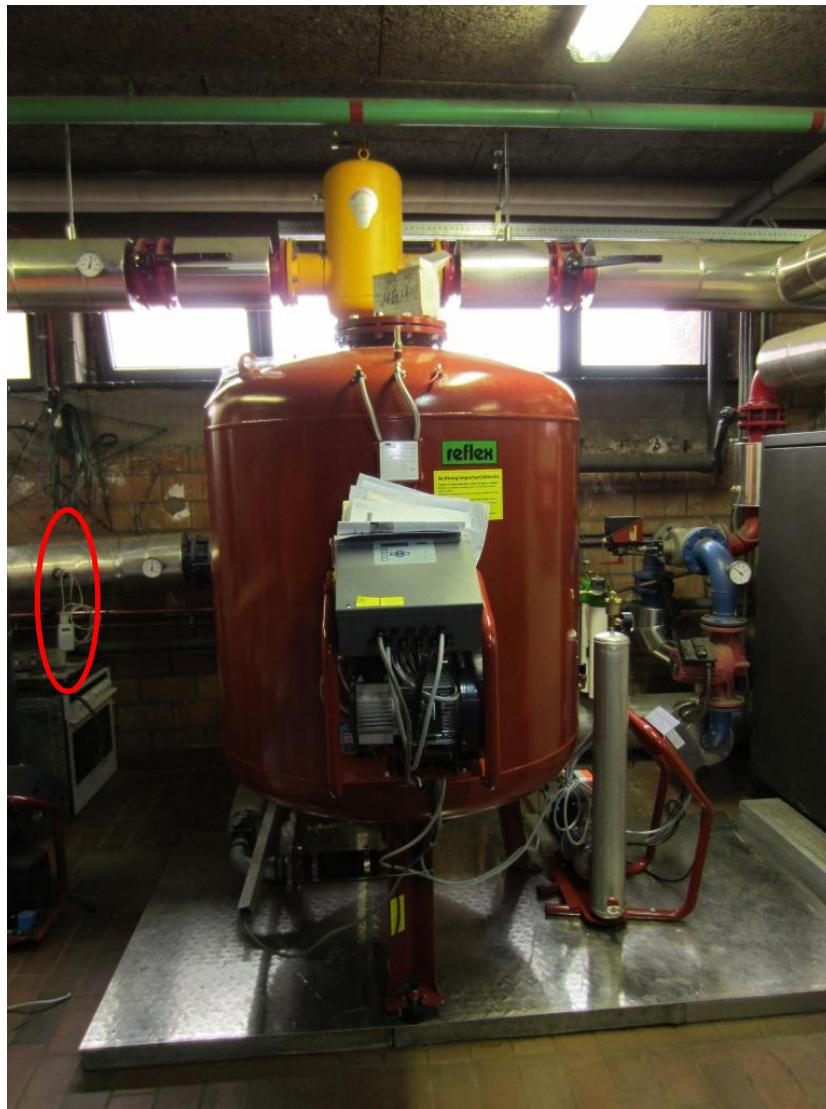
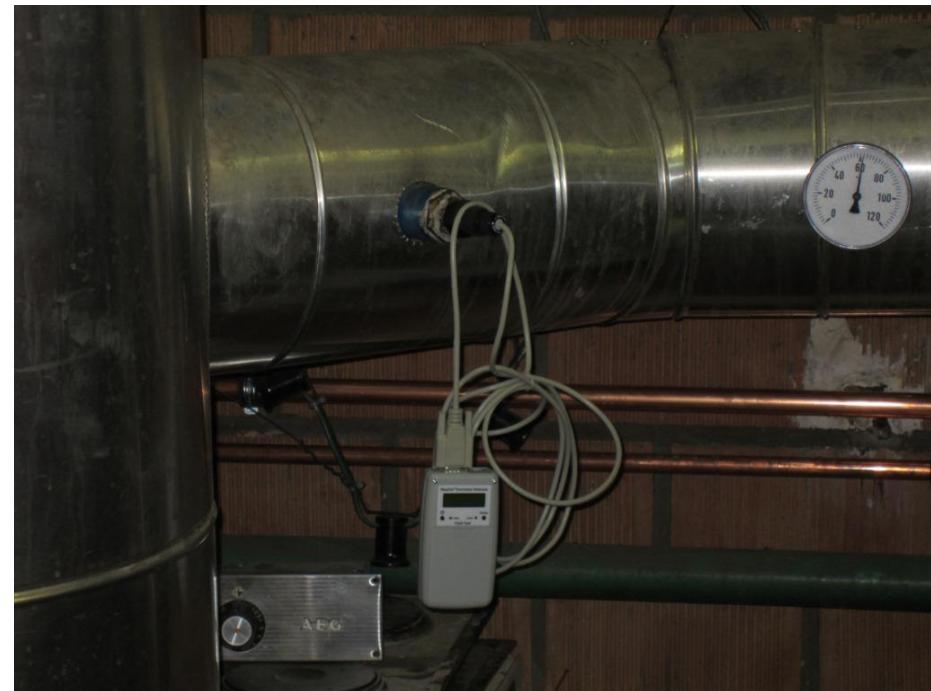
# S0074:probleem : vermoedelijk lek van sanitair WW: hoogwater alarm expansie automaat

Deathride?

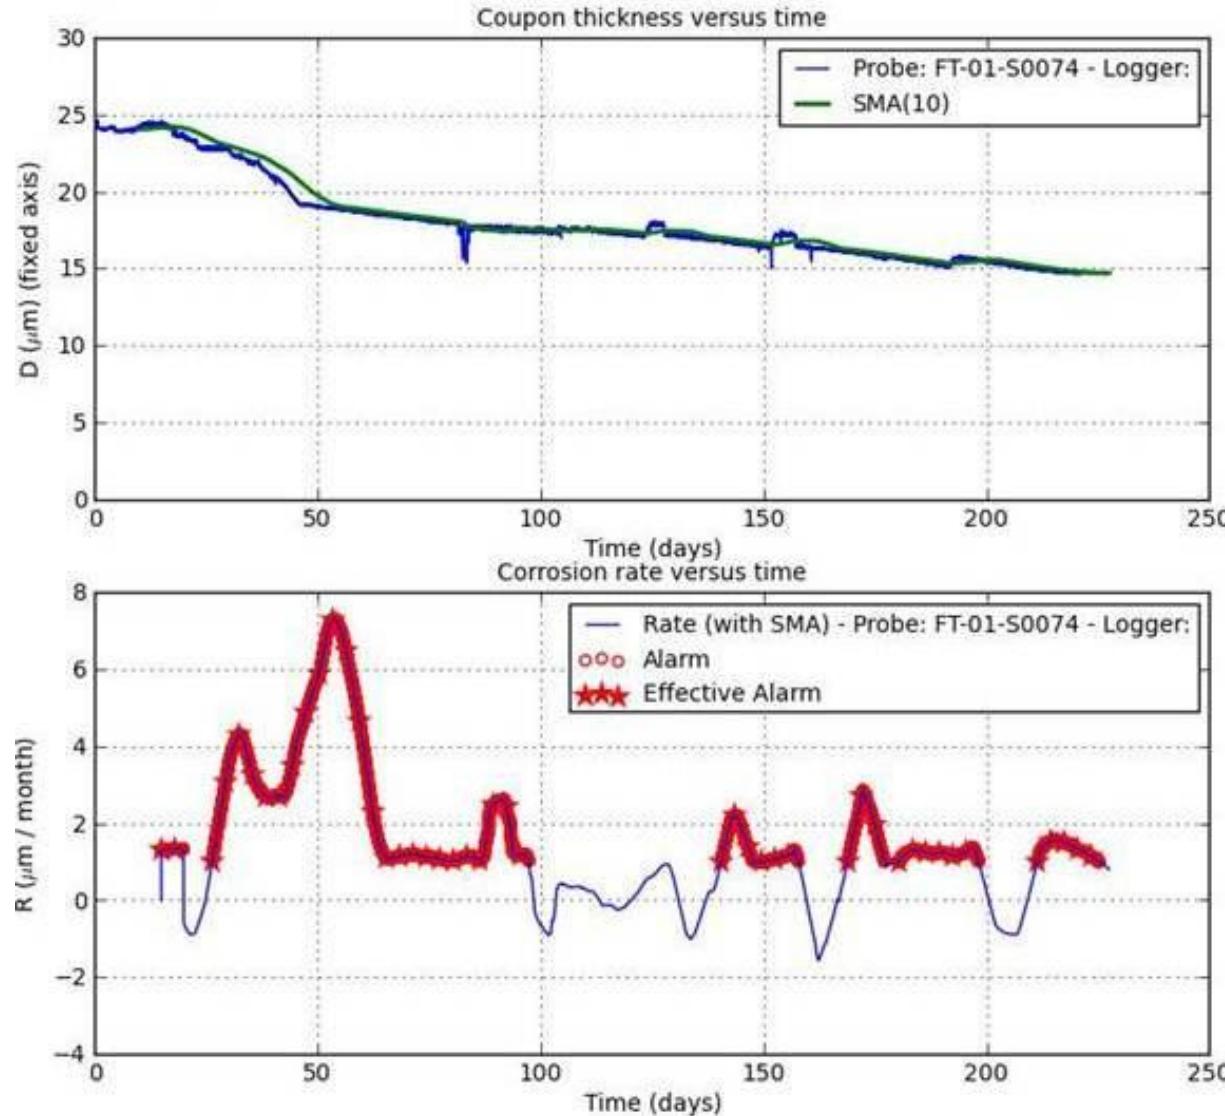
# S0074:probleem : vermoedelijk lek van sanitair WW: hoogwater alarm expansie automaat

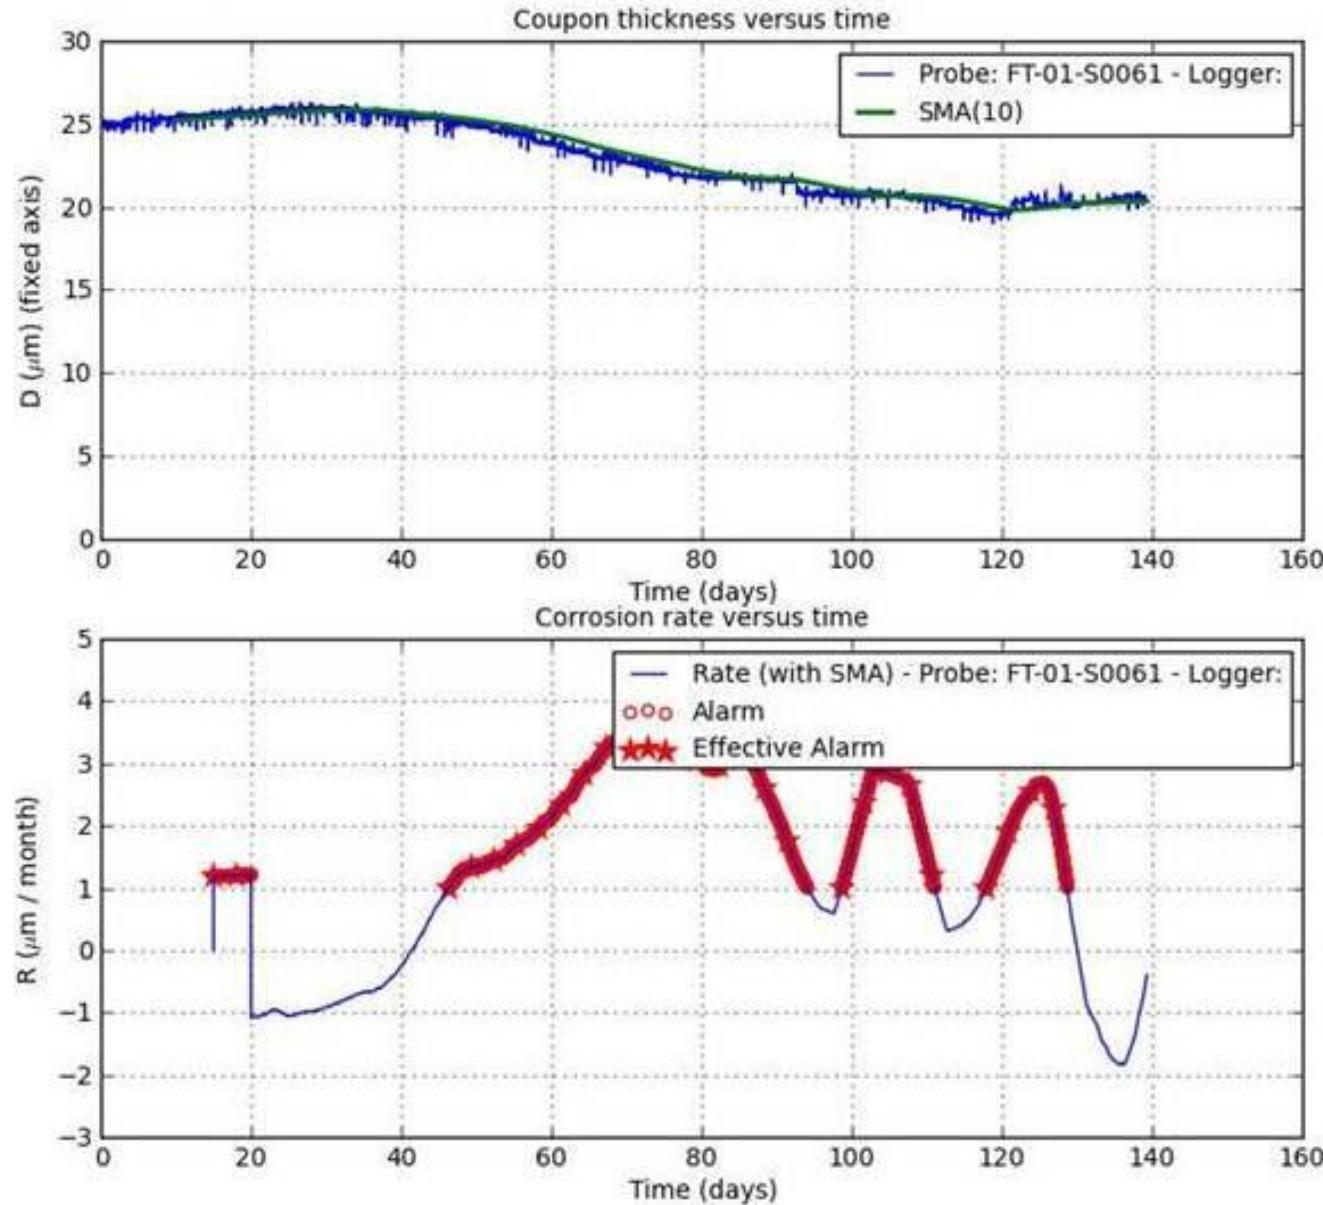
# S0061: probleem: geen drukbehoud bij afkoeling

Aard van de installatie	utiliteit
Type warmtegenerator	Condenserende ketel – scheiding door warmtewisselaar
Expansiesysteem	3x110 L
Voordruk	te hoog tov vuldruk koud
Suppletie	Manueel
Geleidbaarheid	530µS/cm
pH-waarde	7,93
Gebruikte materialen	Staal - RVS
Afgifte systeem	- (primair warmtewisselaar)
Ontgassing	-
Vuilafscheiding	-
Sensor(en)	Retour primair warmtewisselaar

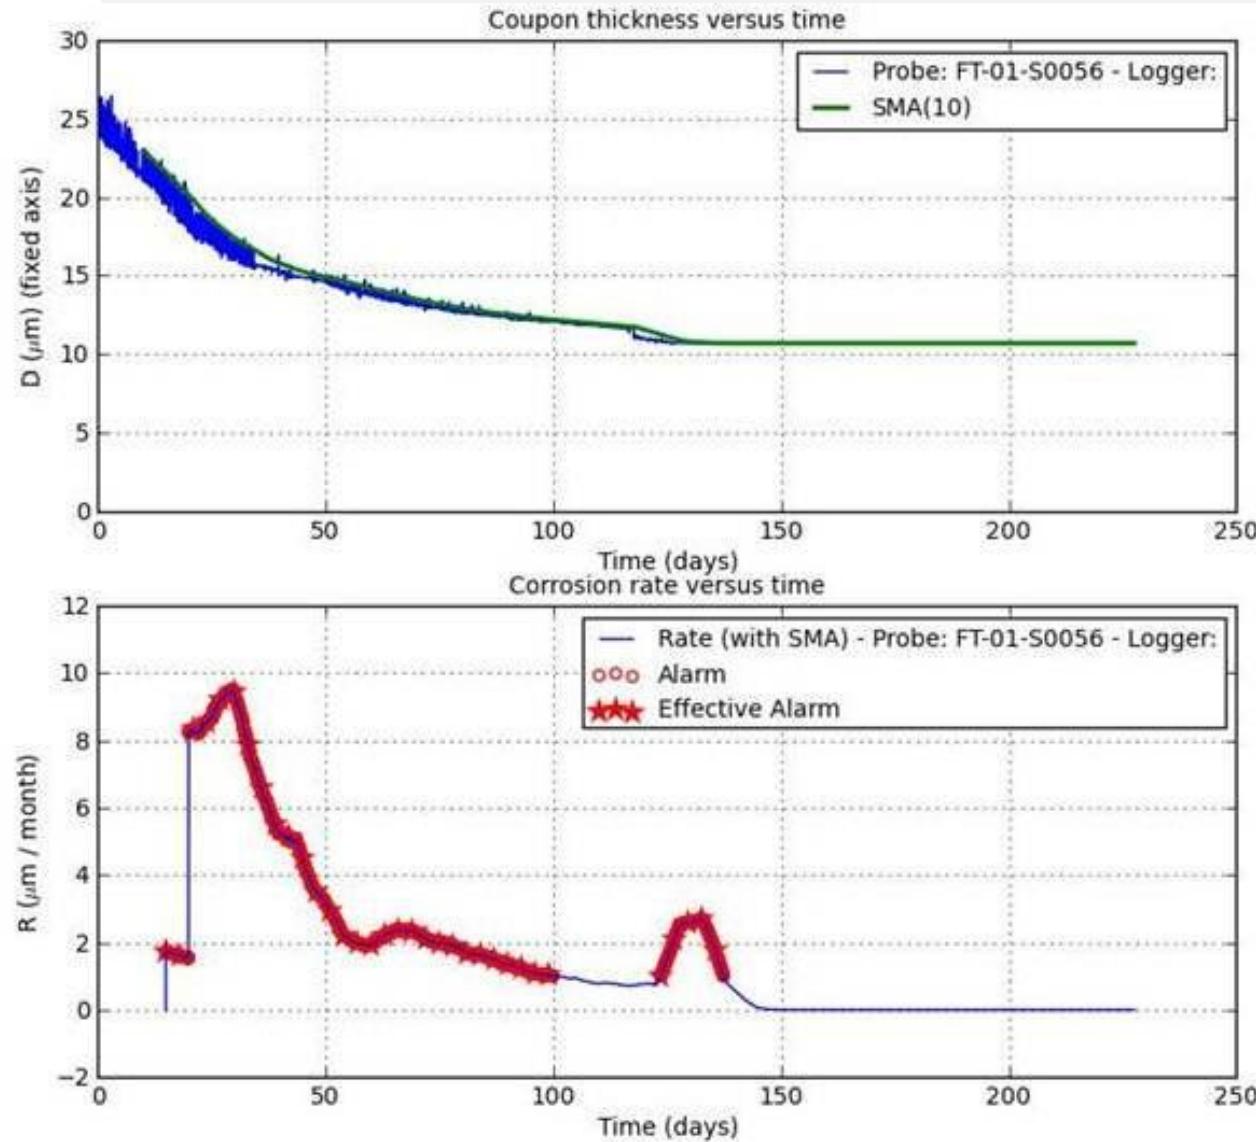
# S0056 + S0058:probleem: onvoldoende voordruk expansie: in-line meting

Aard van de installatie	Residentieel
Type warmtegenerator	Staande ketel, niet condenserend
Expansiesysteem	Membraanvat 18L
Voordruk	Zéér laag
Suppletie	Manueel
Geleidbaarheid	380 µS/cm
pH-waarde	8,46
Gebruikte materialen	Staal/koper
Afgifte systeem	Convectoren
Ontgassing	-
Vuilafscheiding	-
Sensor(en)	Retour in-line + uitbouw

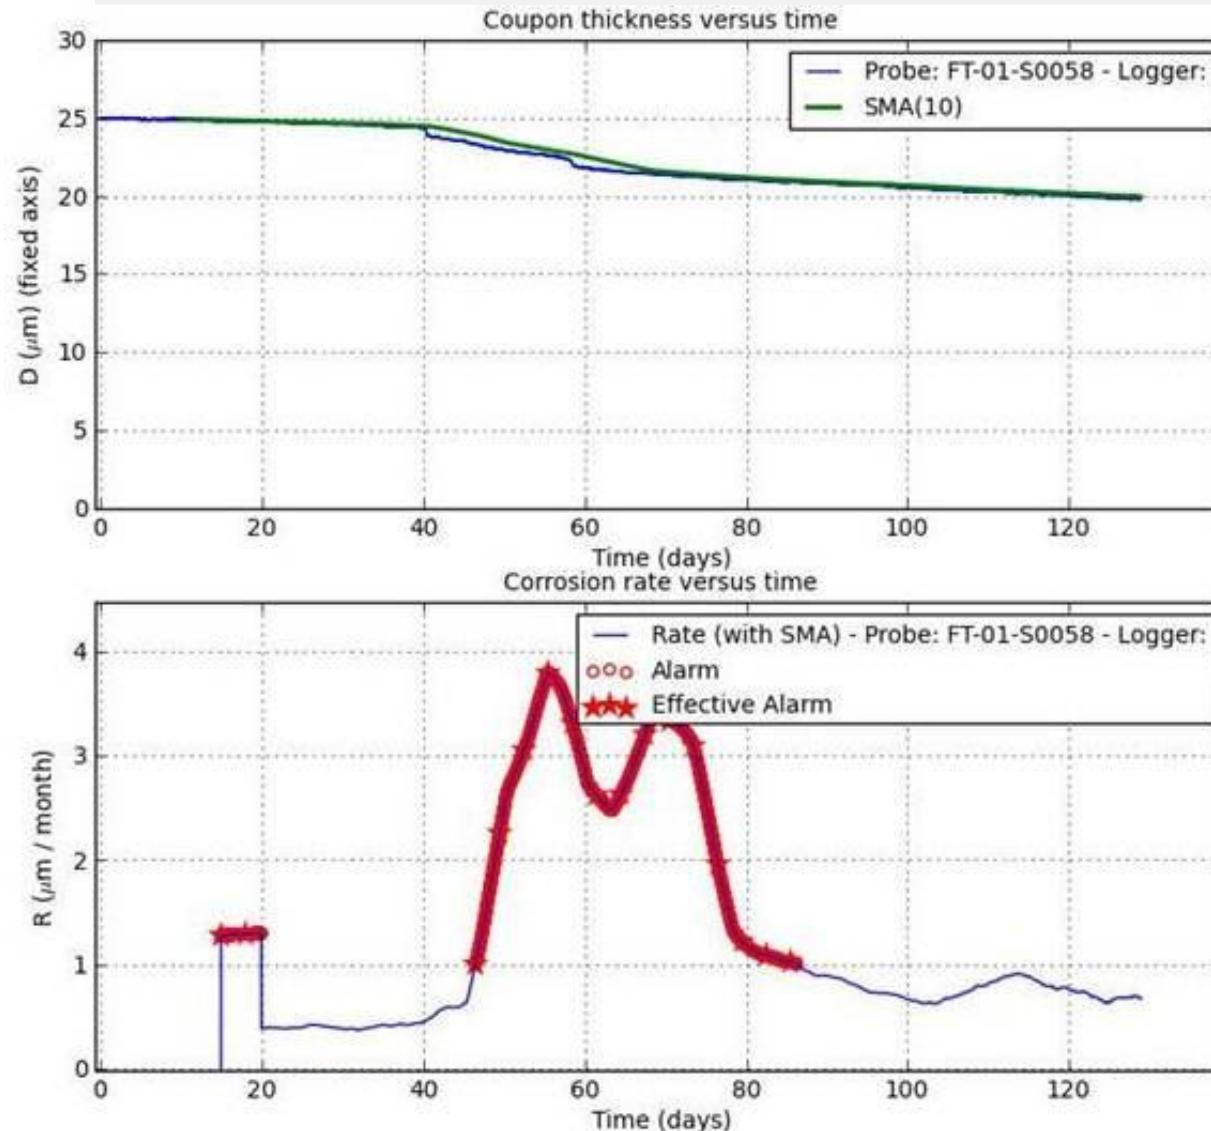
# S0056 + S0058:probleem: onvoldoende voordruk expansie: in “uitstulping”

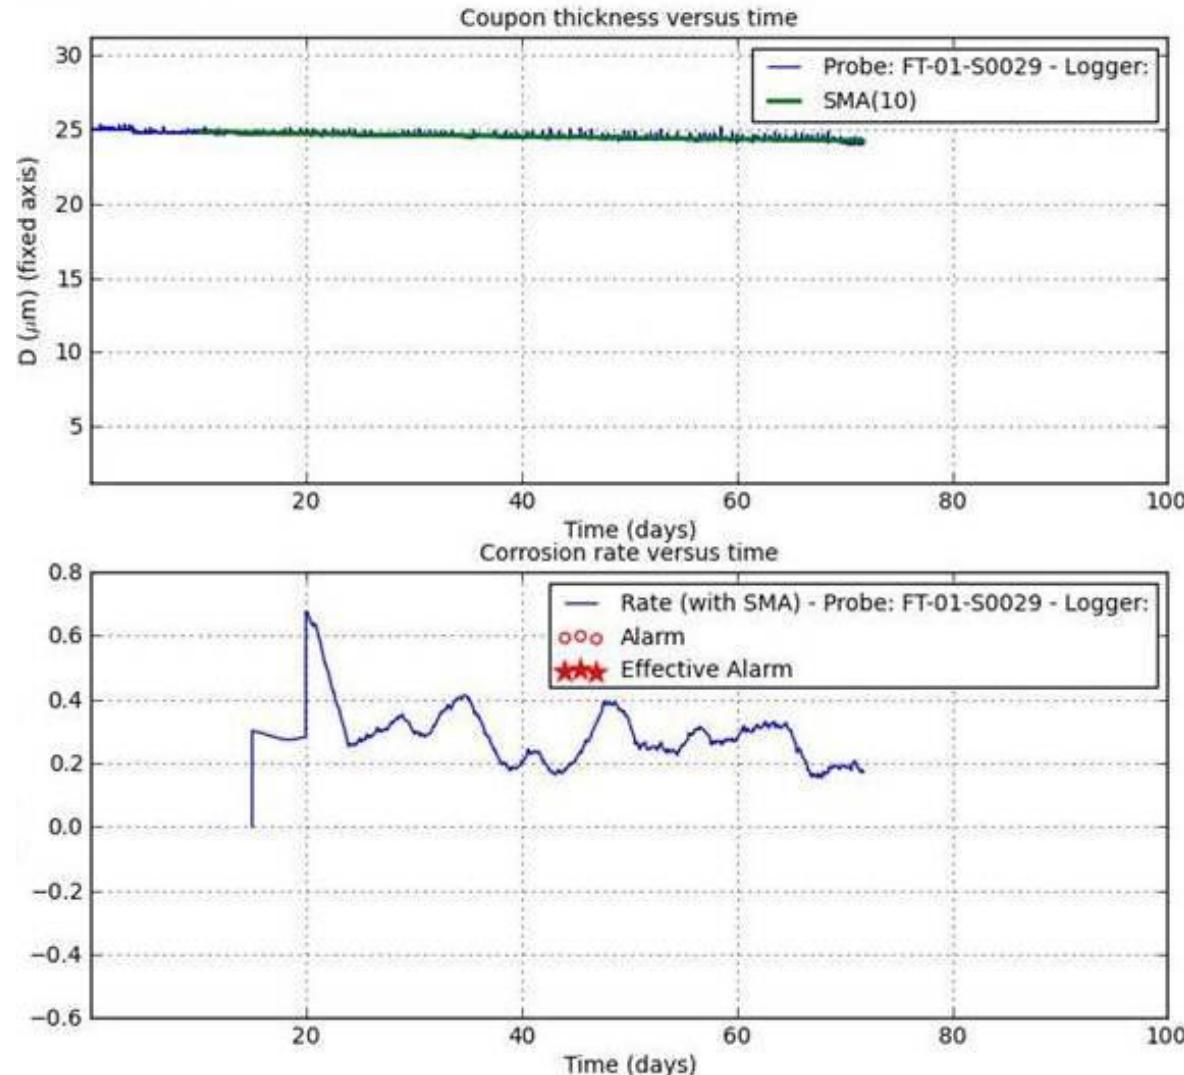
# S0029: zelfde installatie: meting in expansieleiding

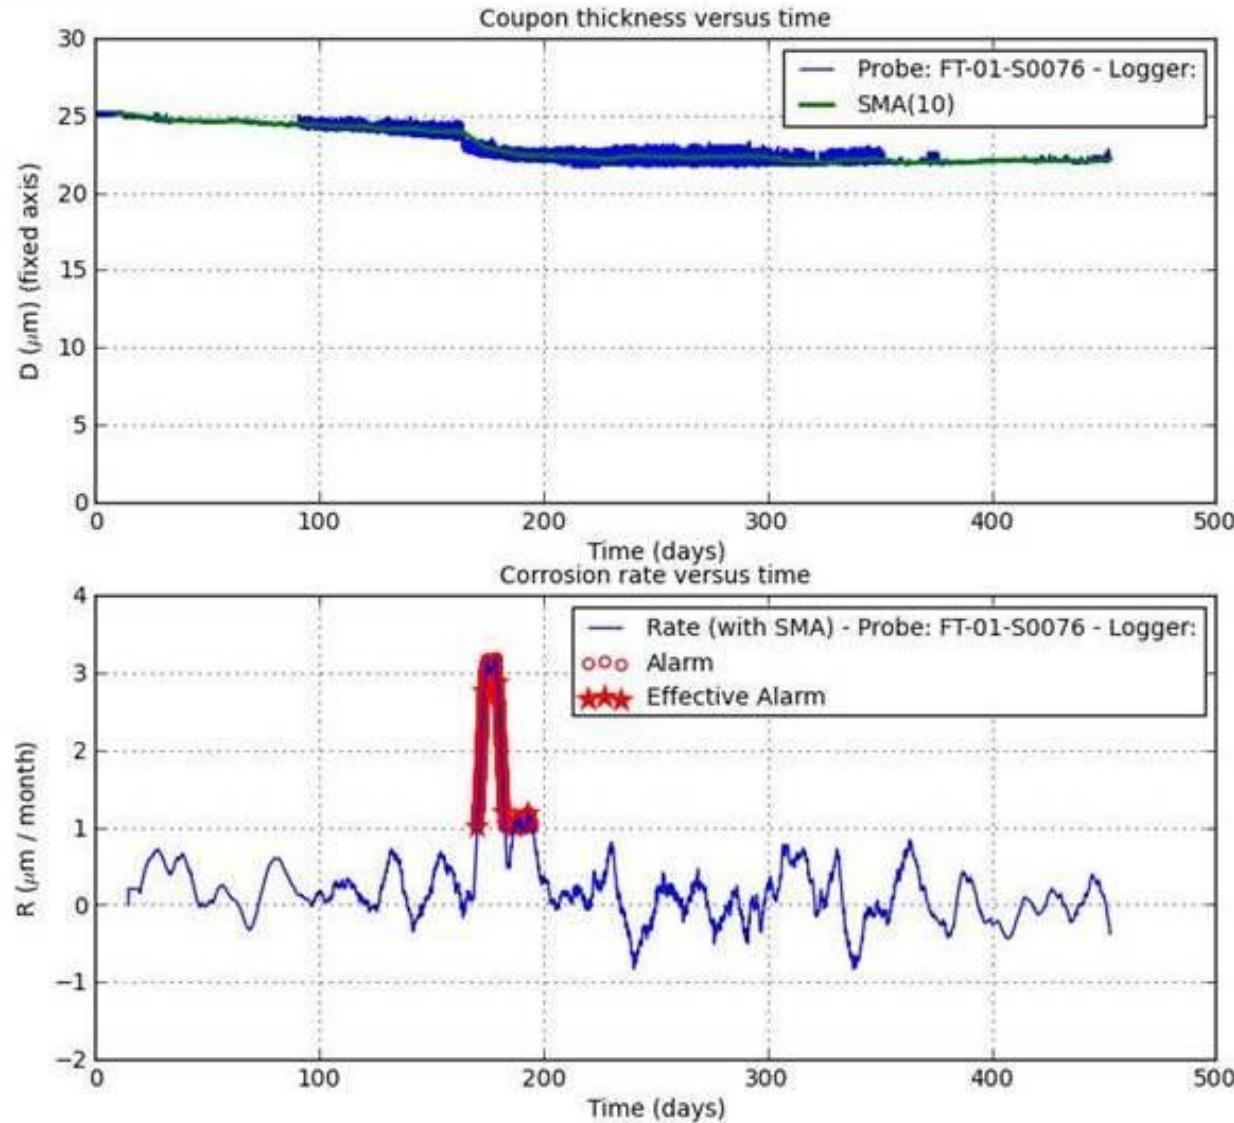
# S0076: in-line retour meting stabiele installatie, ongekend event

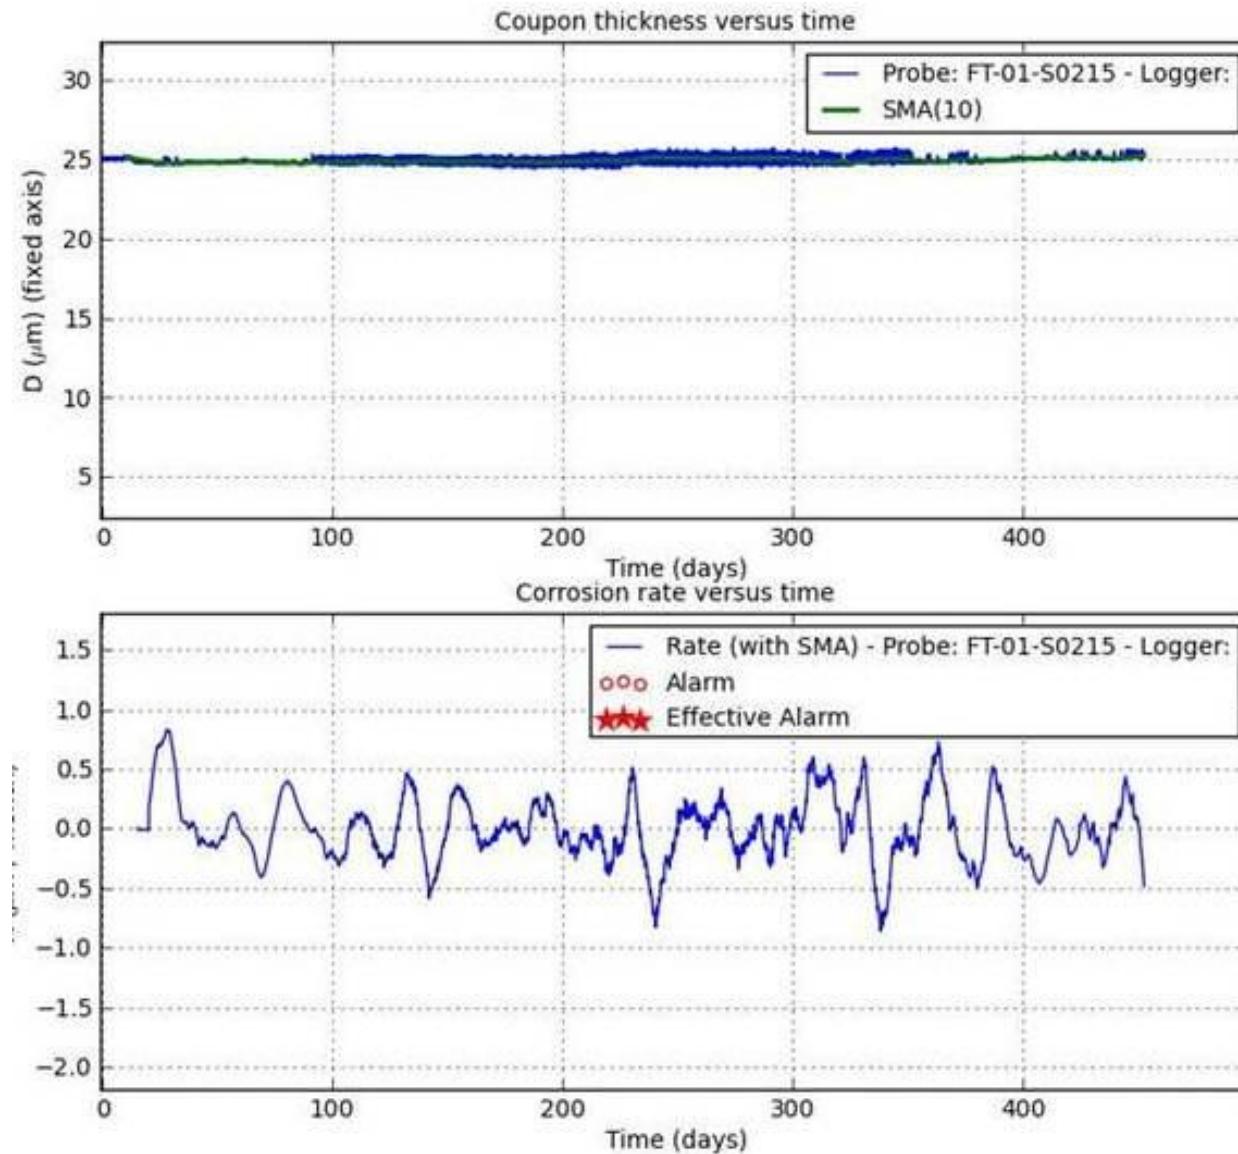
# S0215: zelfde installatie, in uitbouw

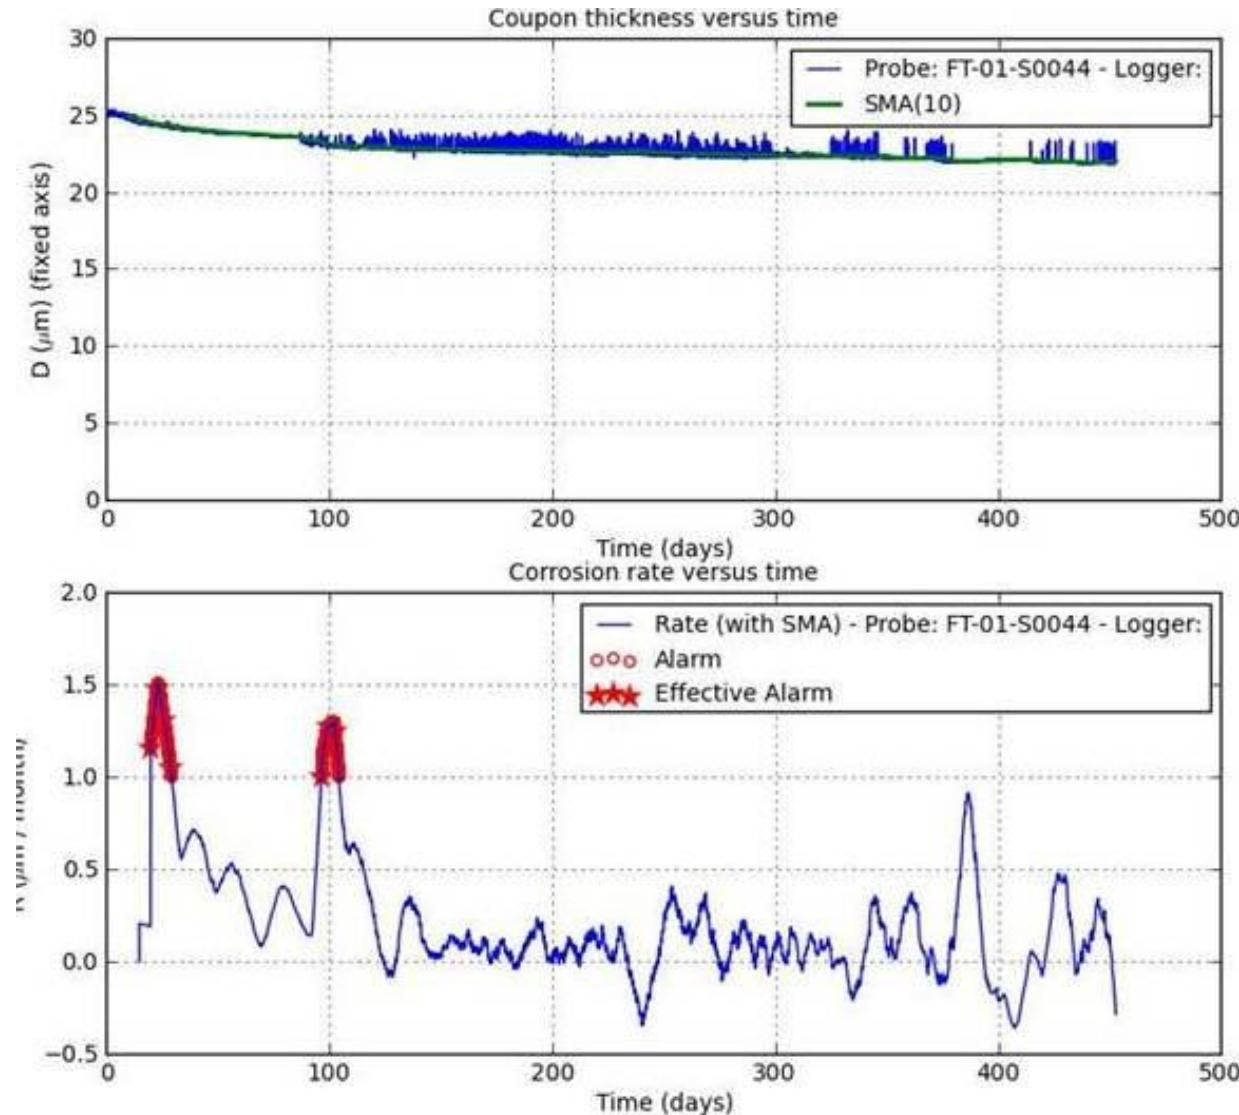
# S0044: in expansieleiding nieuw expansievat, correcte instelling

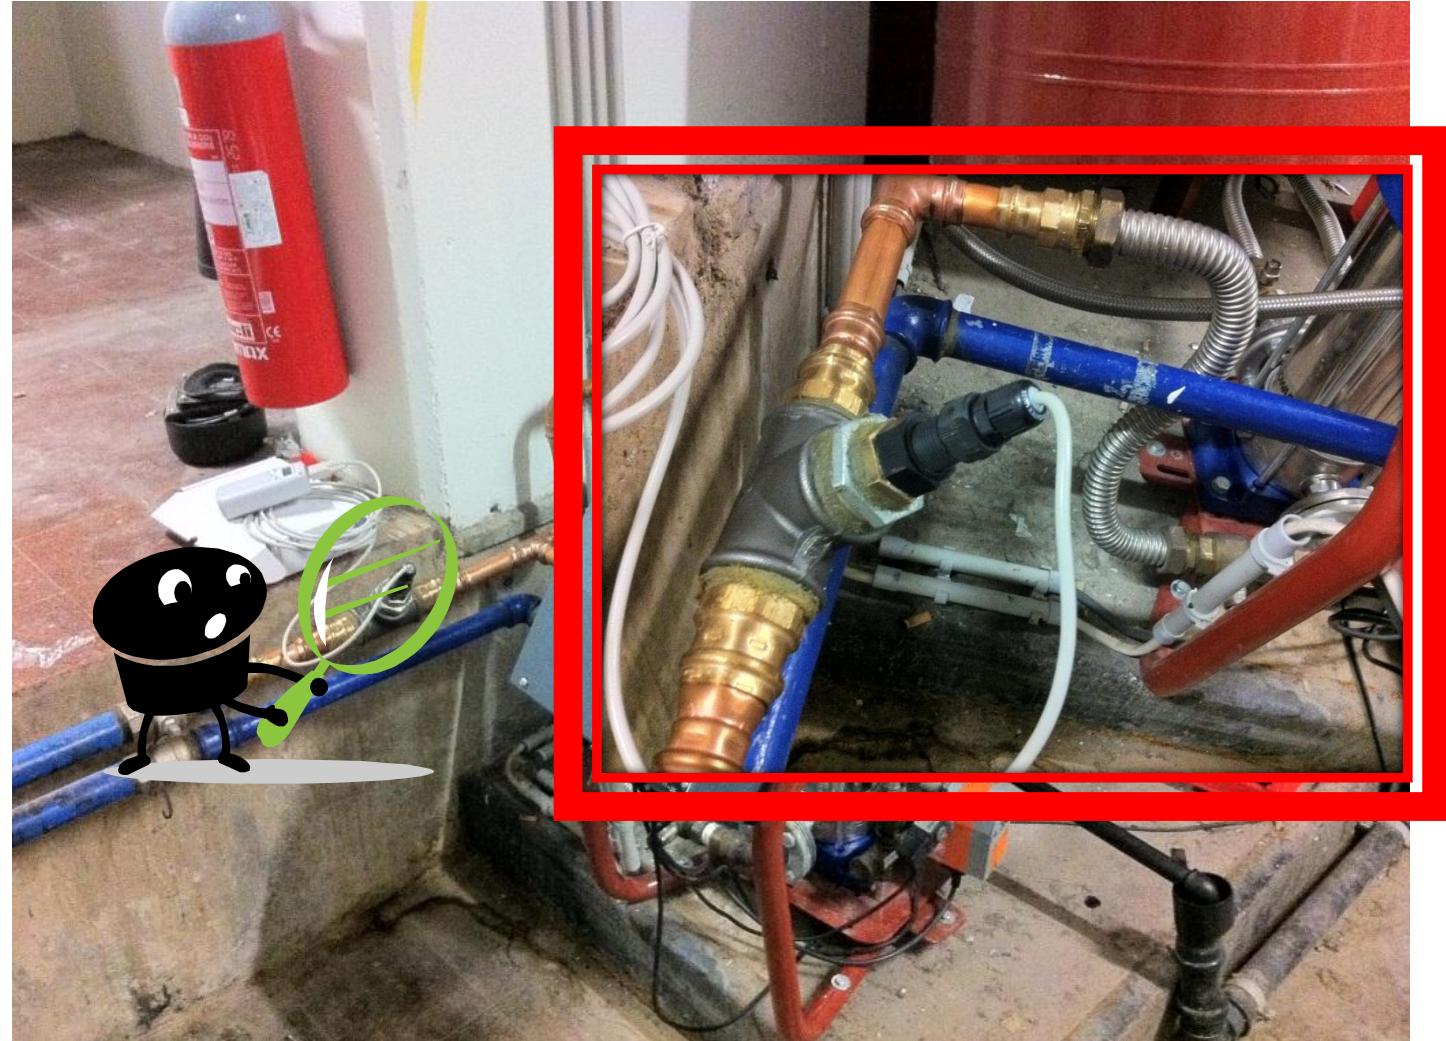
# S0043: probleem: meting in expansieleiding met “actieve” ontgassing in de balg

Deathride !!!
