## Deux ans d'essais de champ Risycor.

## Twee jaar veldtesten Risycor.

Karl Willemen

20/11/2013

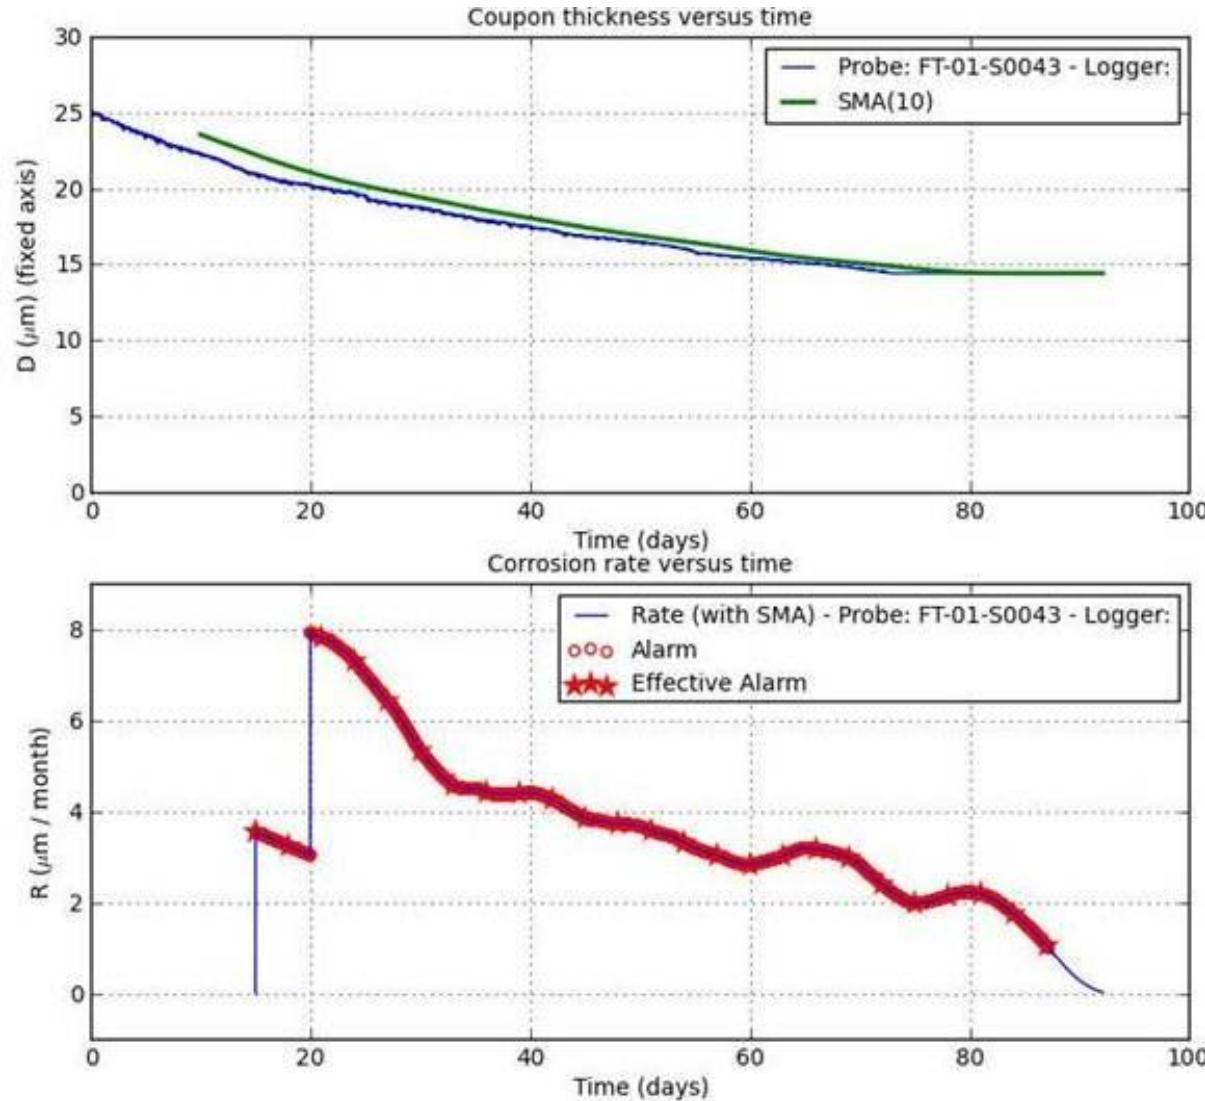
Deathride !!!

# S0043: probleem: meting in expansieleiding met “actieve” ontgassing in de balg

Aard van de installatie	Utiliteit
Type warmtegenerator	WW – onderstation
Expansiesysteem	Pompautomaat
Suppletie	Auto
Geleidbaarheid	450 µS/cm
pH-waarde	8,57
Gebruikte materialen	Staal/koper
Afgifte systeem	Radiatoren
Ontgassing	Geïntegreerd in expansieautomaat
Vuilafscheiding	-
Sensor(en)	Expansieleiding

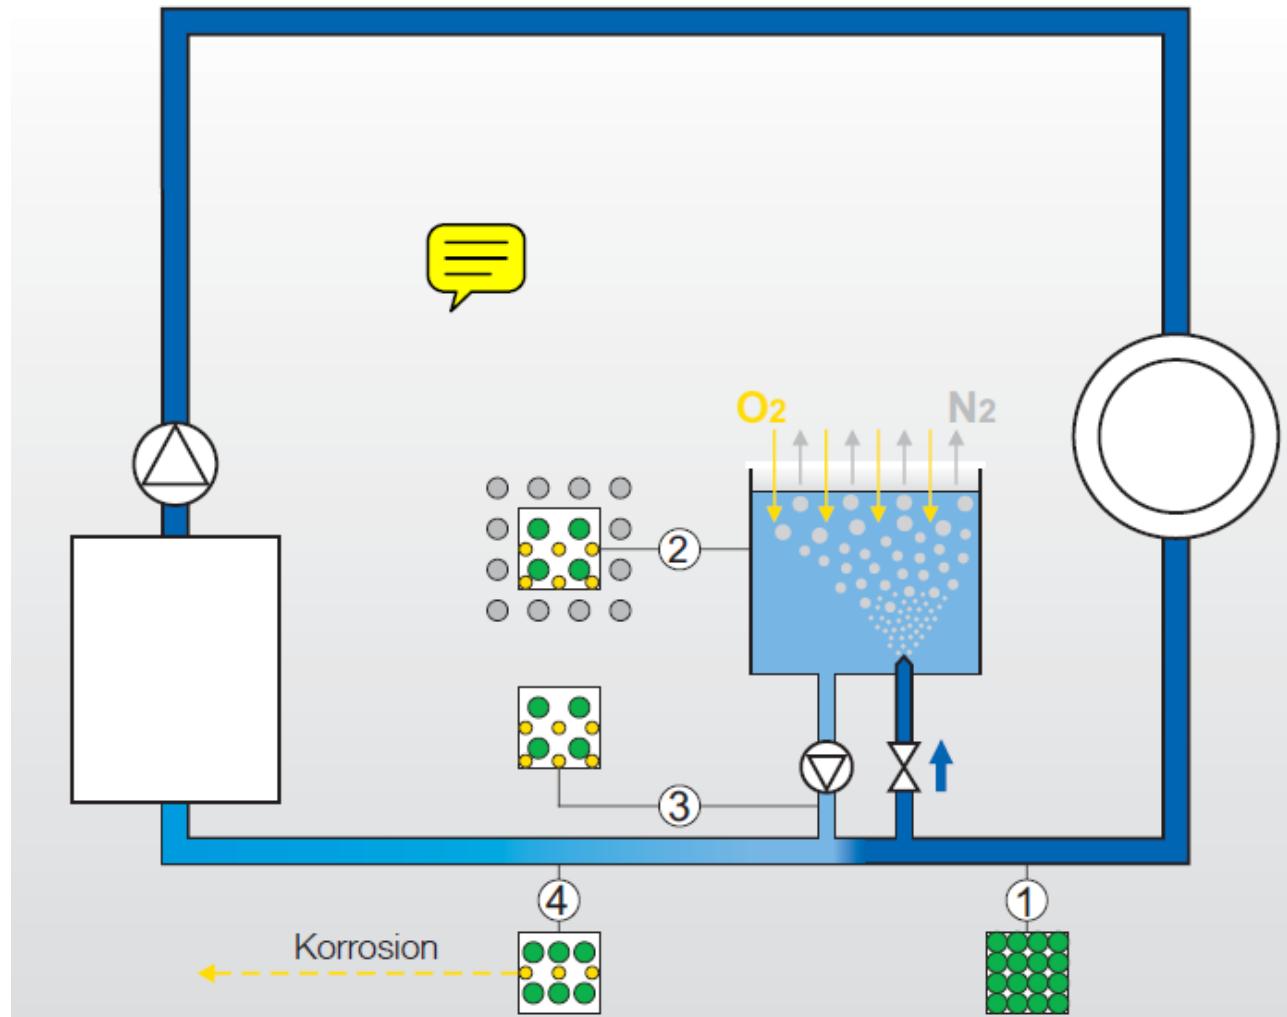
open expansievat met pompdrukbehoud

vase d'expansion ouvert avec maintient de pression par pompes

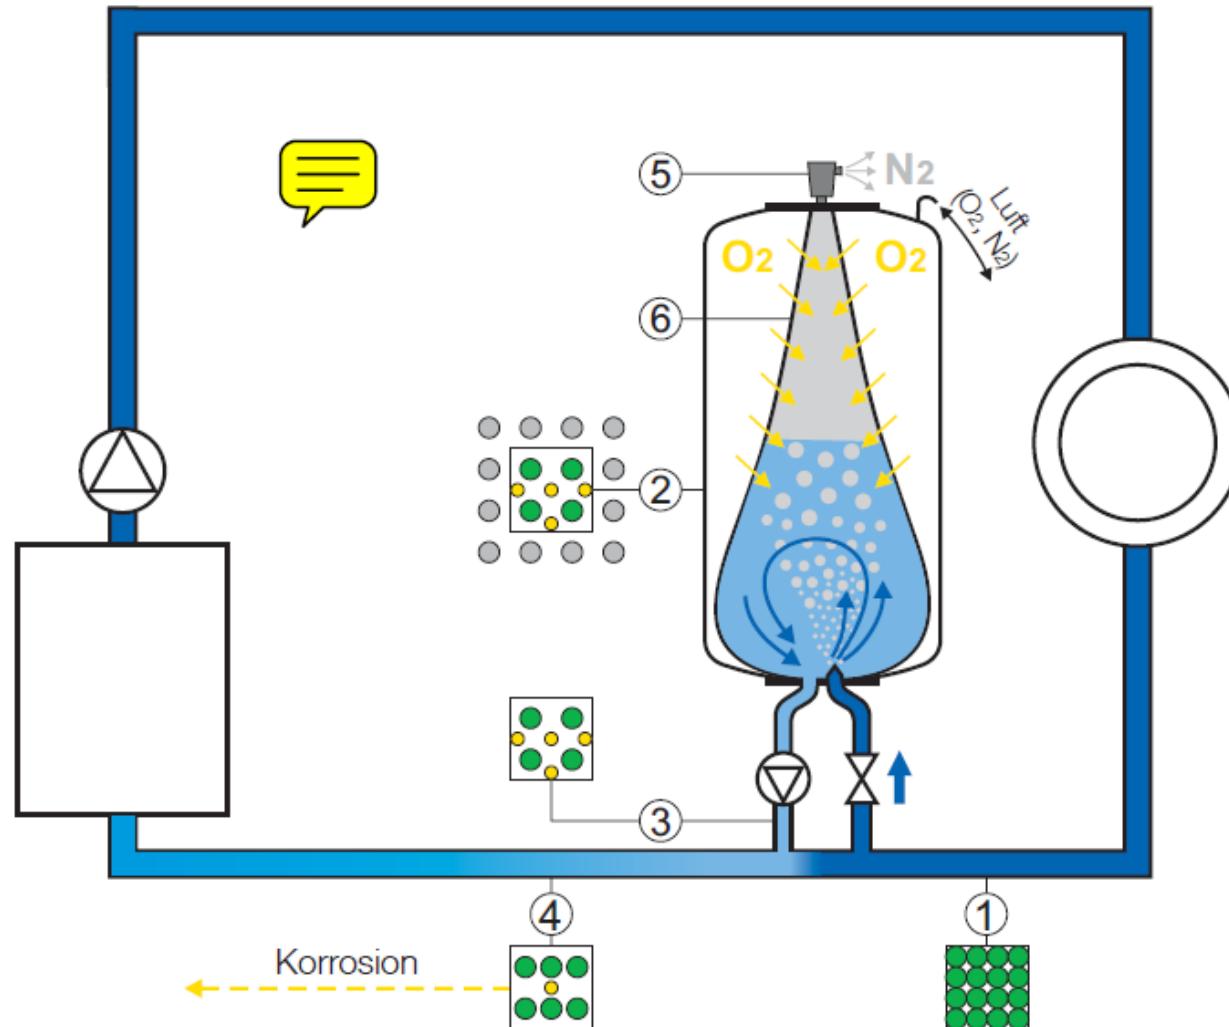
Gesloten expansievat  
met pompdrukbehoud (en ontgassing)  
vase d'expansion fermé  
avec maintien de la pression par pompes (et dégazage)

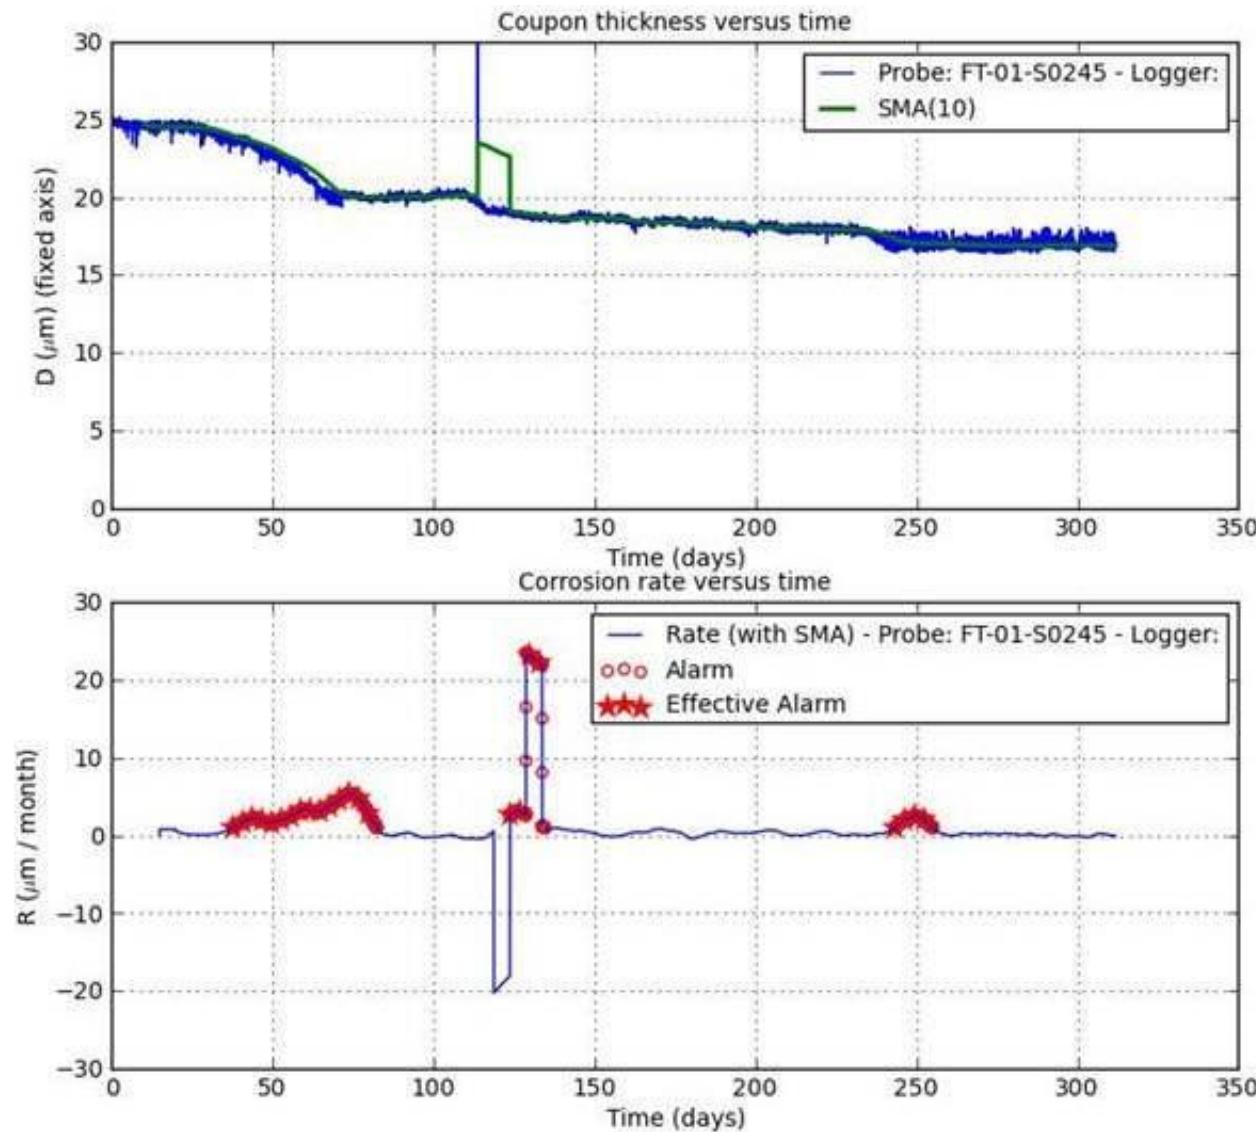
- Onvoldoende voordruk t.o.v. Statische hoogte installatie

## Deathride

# S0245: probleem: te lage voordruk + niet-diffusiedichte buis

Aard van de installatie	Kantoor
Type warmtegenerator	HR-ketel
Expansiesysteem	Membraanvat 25L
Suppletie	Manueel
Geleidbaarheid	810 µS/cm
pH-waarde	9,33
Gebruikte materialen	Staal/kunststof
Afgifte systeem	Radiatoren
Ontgassing	J
Vuilafscheiding	-
Sensor(en)	Retour ketel

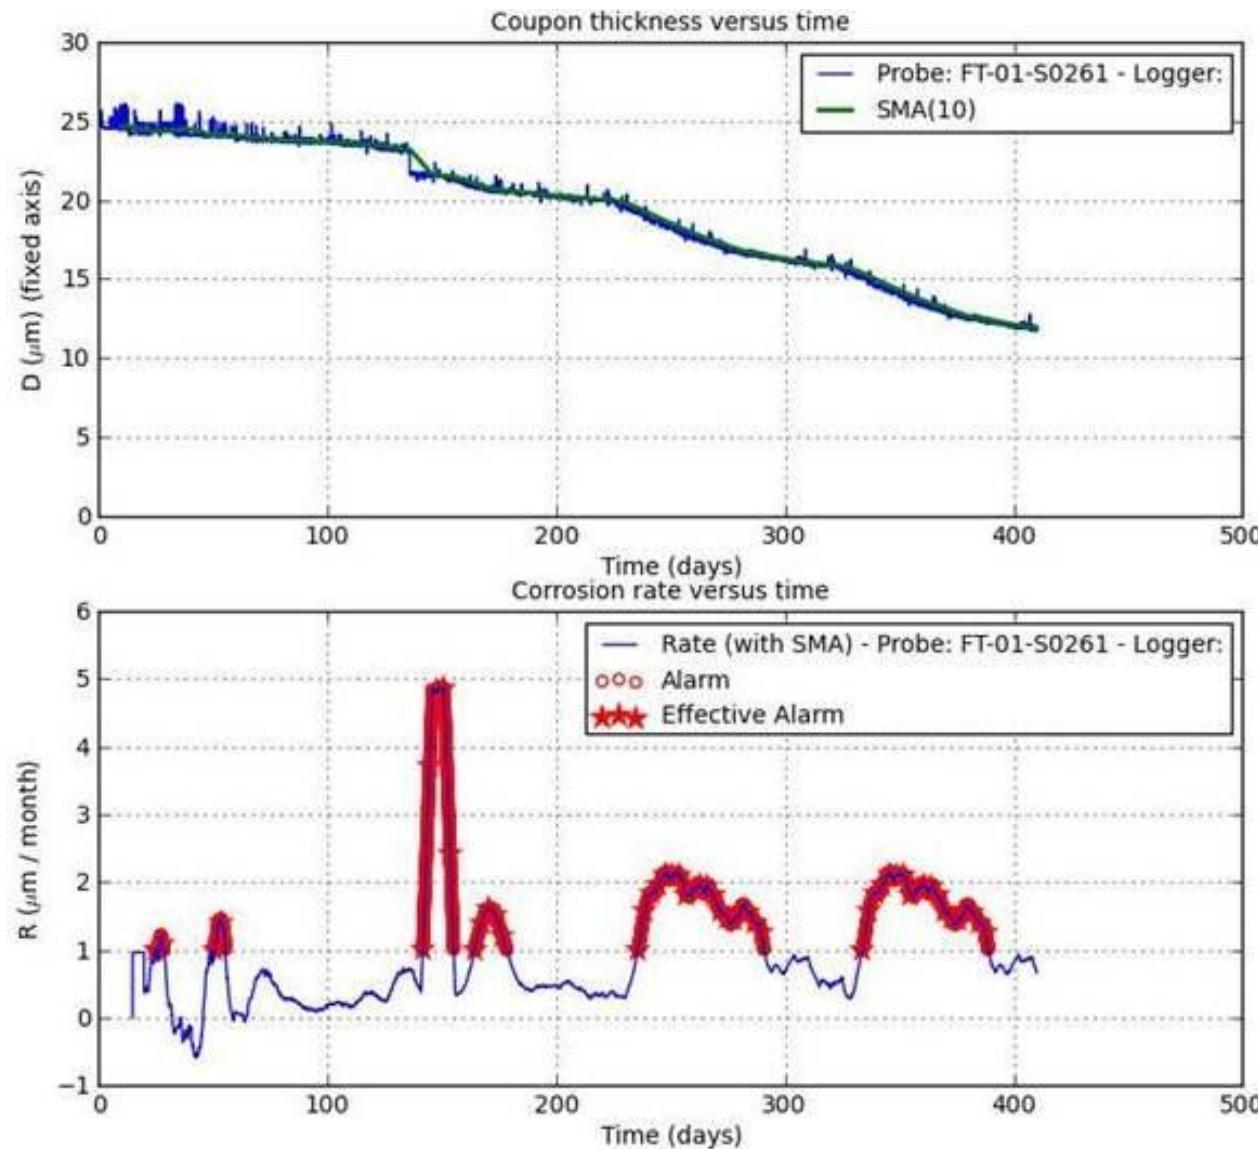
- Onvoldoende voordruk t.o.v. Statische hoogte installatie

# S0261: probleem: drukbehoud: onvoldoende voordruk

Aard van de installatie	Kantoor
Type warmtegenerator	HR-ketel
Expansiesysteem	Membraanvat 25L
Suppletie	Manueel
Geleidbaarheid	680 µS/cm
pH-waarde	8,11
Gebruikte materialen	Staal/kunststof
Afgifte systeem	Radiatoren
Ontgassing	vlotterontluchters
Vuilafscheiding	-
Sensor(en)	Retour ketel

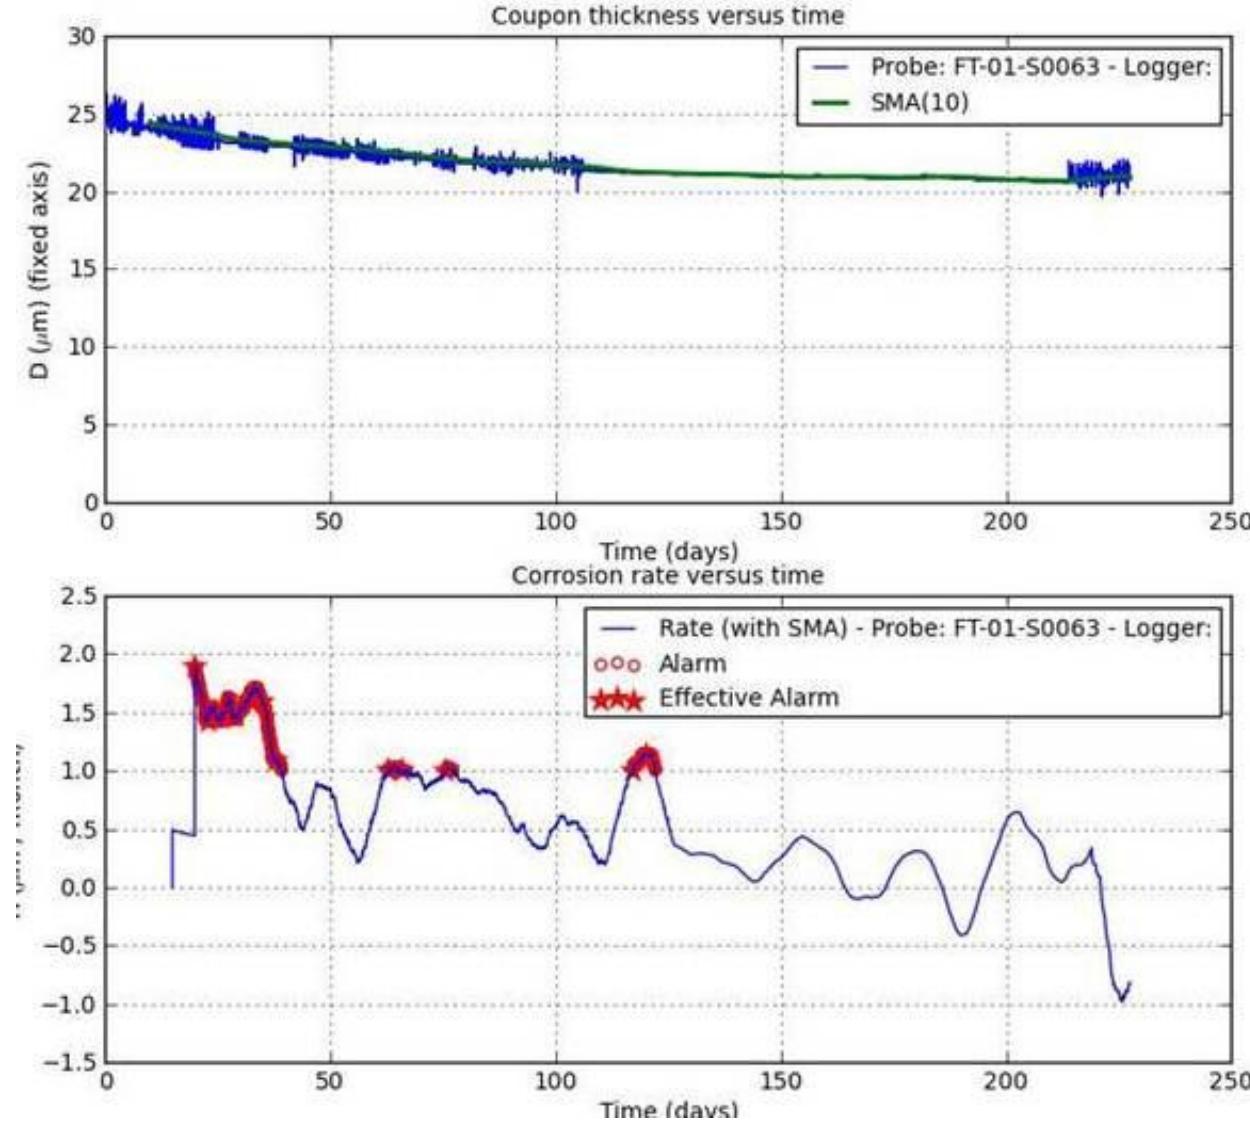
# S0063: stabiele nieuwe installatie, centrale retour naar ketel

Aard van de installatie	Winkel + appartementen
Type warmtegenerator	Condens wandketel
Expansiesysteem	Membraanvat 80L
Suppletie	Manueel
Geleidbaarheid	540 µS/cm
pH-waarde	7,98
Gebruikte materialen	Staal/kunststof
Afgifte systeem	Radiatoren/Vloerverwarming
Ontgassing	Microbellenafscheider
Vuilafscheiding	Vuilafscheider
Sensor(en)	Retour ketel/Retour vloerverw.

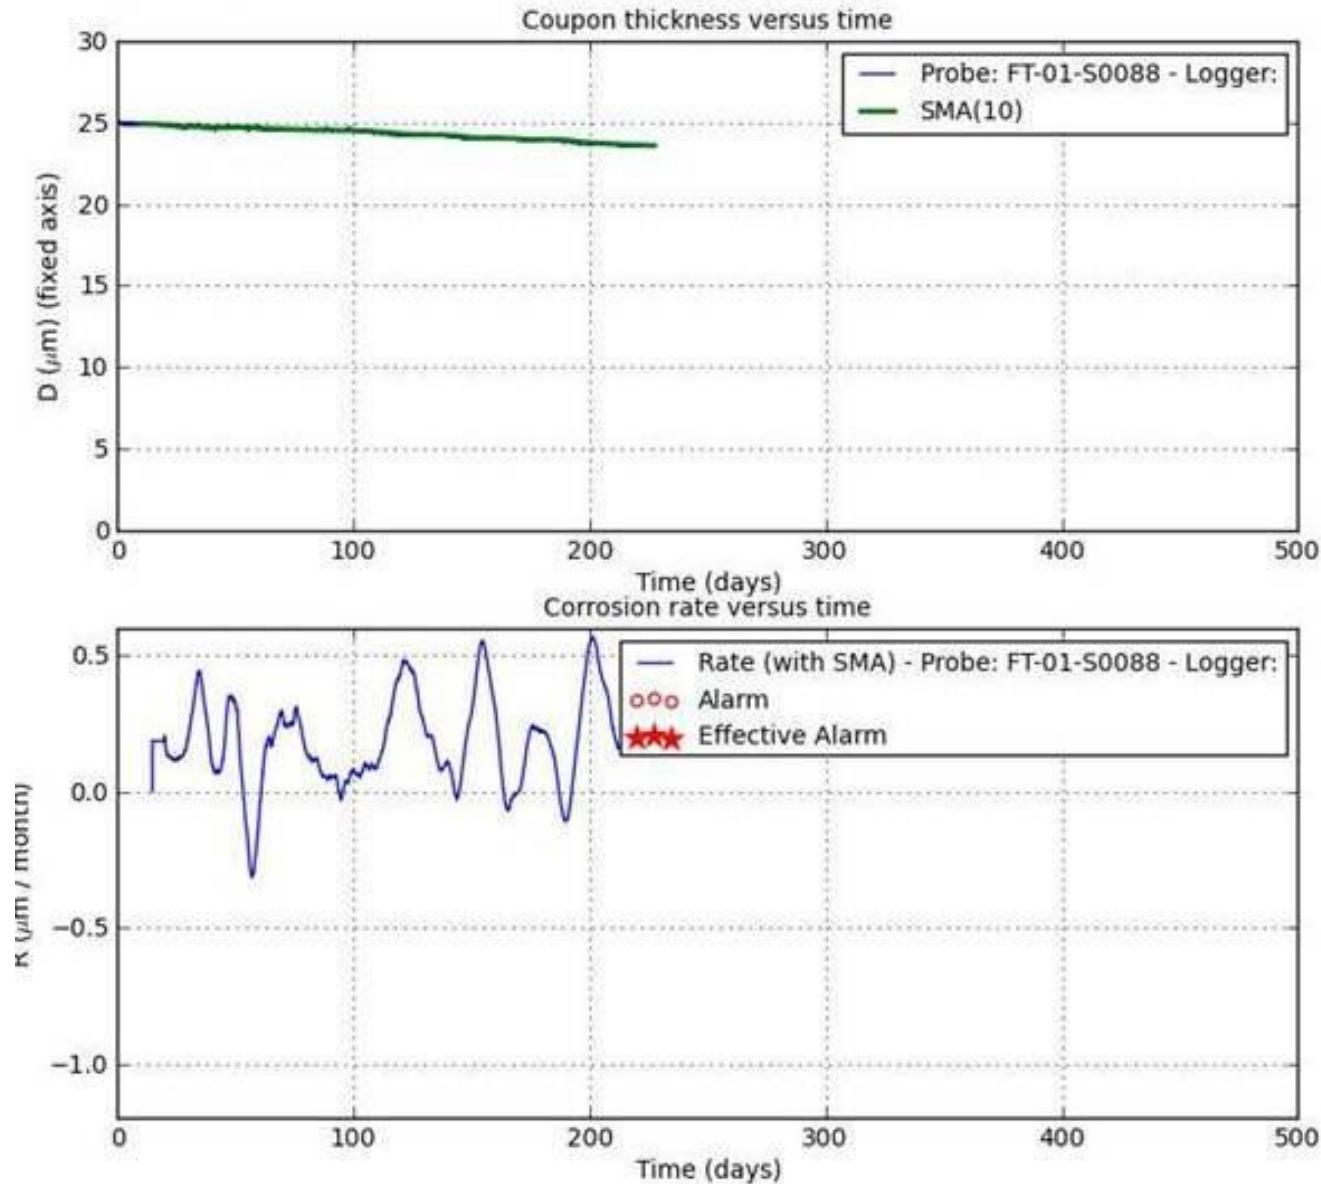
# S0088: zelfde installatie, retour van vloerverwarming

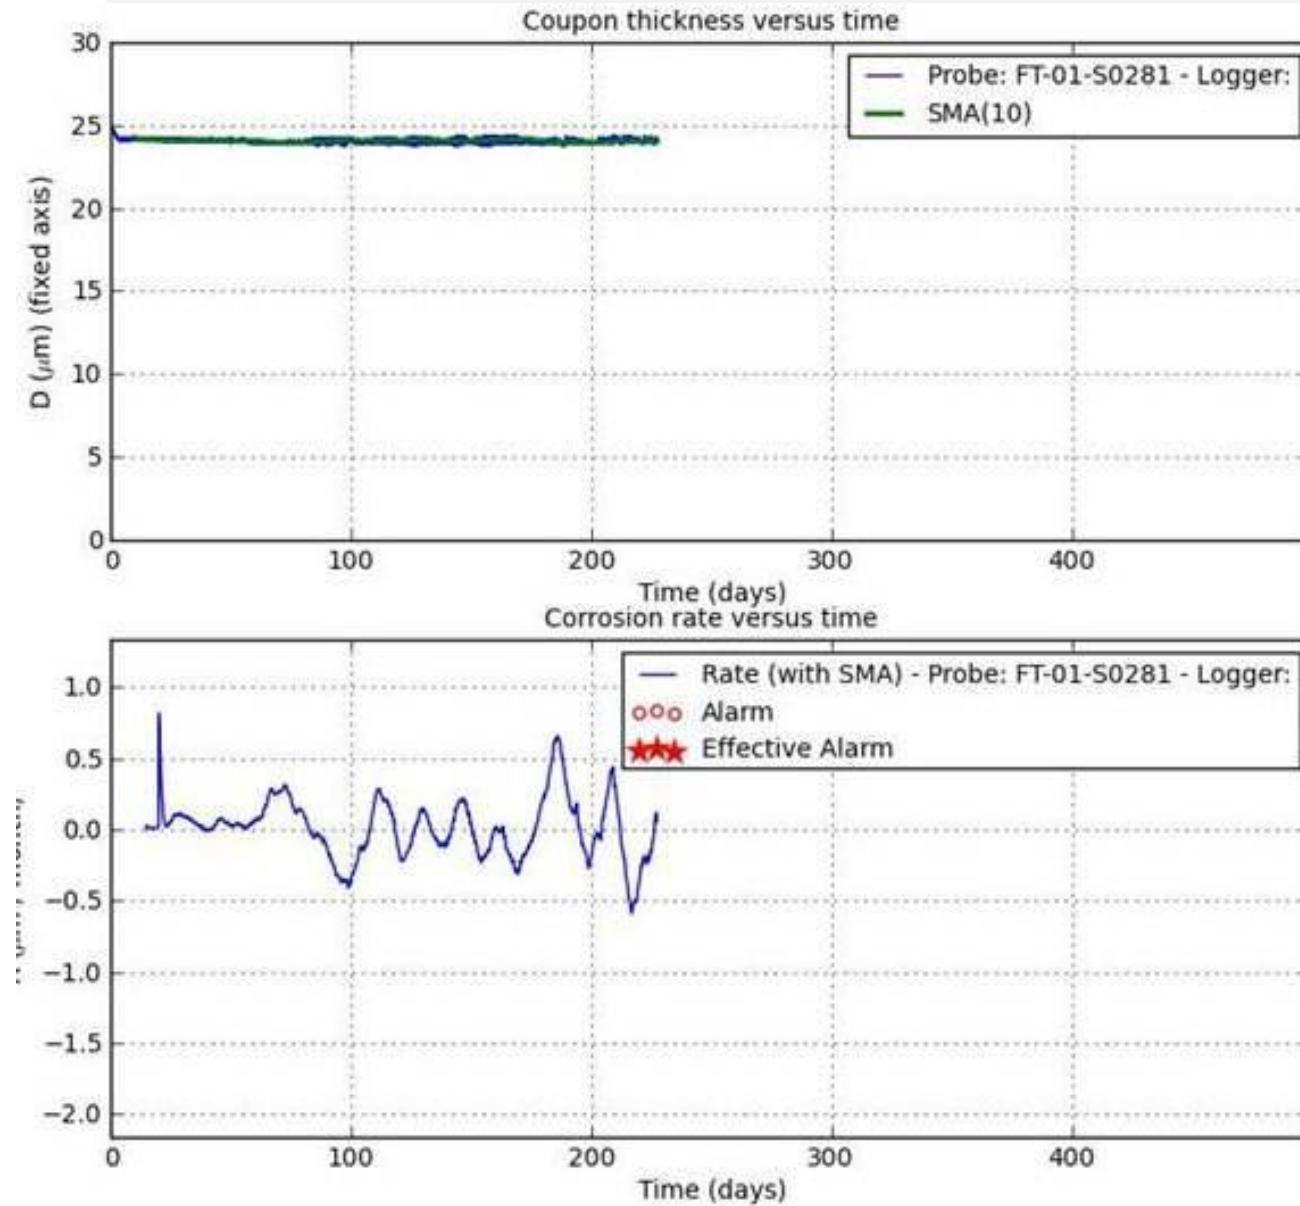
# S0281: residentieel, stabiel

Aard van de installatie	Privéwoning
Type warmtegenerator	Condens wandketel
Expansiesysteem	Balgvat 35L
Suppletie	Manueel
Geleidbaarheid	245 µS/cm
pH-waarde	9,11
Gebruikte materialen	Staal/kunststof
Afgifte systeem	Radiatoren/Vloerverwarming
Ontgassing	-
Vuilafscheiding	-
Sensor(en)	Retour vloerverw.

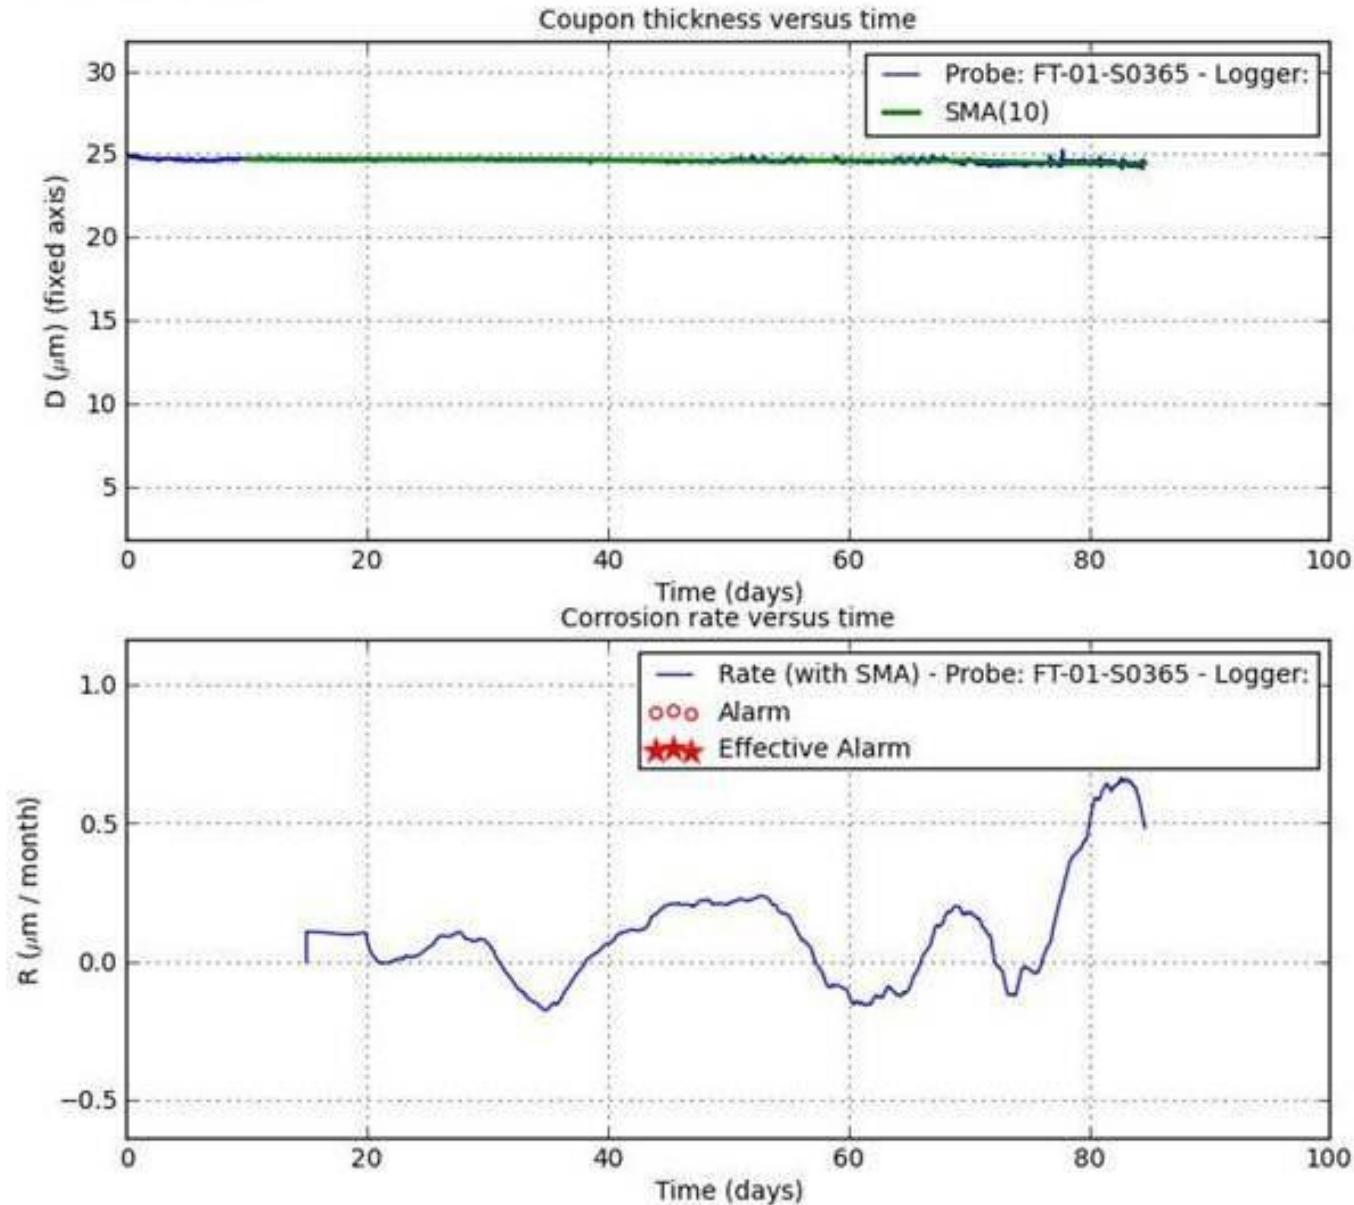
- Drukbehoud in orde
- Waterparameters in orde

# S0365: bureel – woning, stabiel installatie

Aard van de installatie	Woning + showroom + kantoor
Type warmtegenerator	Absorptiekoelmachine
Expansiesysteem	Balgvat 400L
Suppletie	Manueel
Geleidbaarheid	570 µS/cm
pH-waarde	8,54
Gebruikte materialen	Staal/kunststof
Afgifte systeem	Ventilo convectoren
Ontgassing	-
Vuilafscheiding	-
Sensor(en)	Retour absorptie koelmachine
