Waterkwaliteit van verwarmingsinstallaties, corrosie, slib, storingen: de nieuwste inzichten

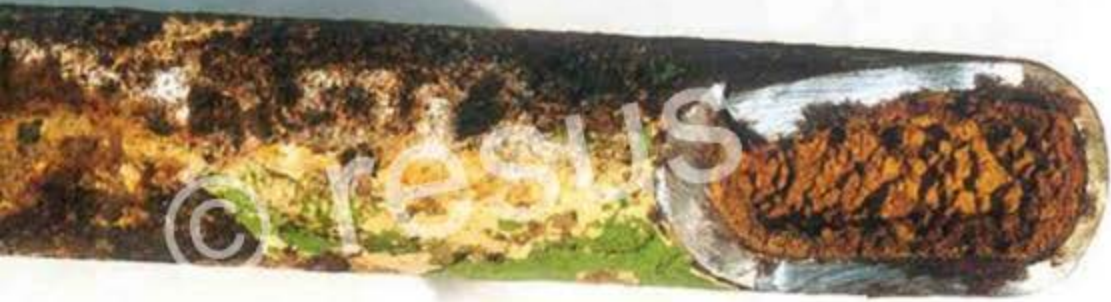
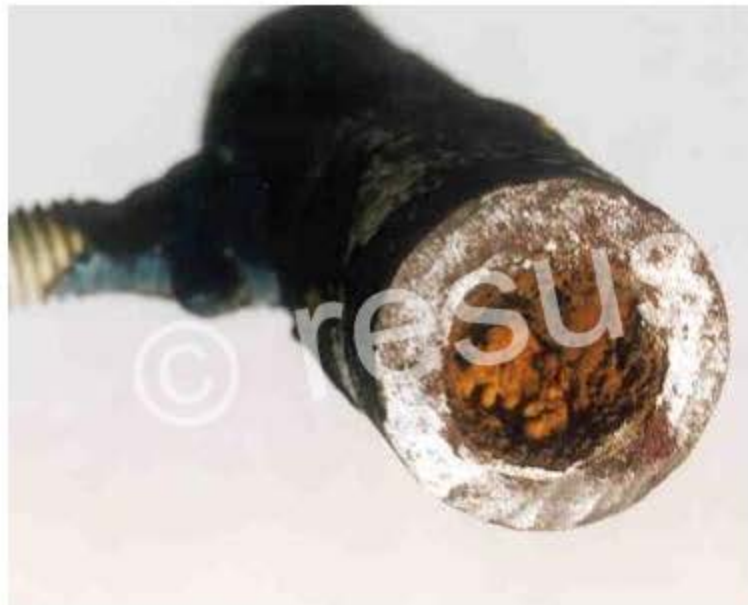
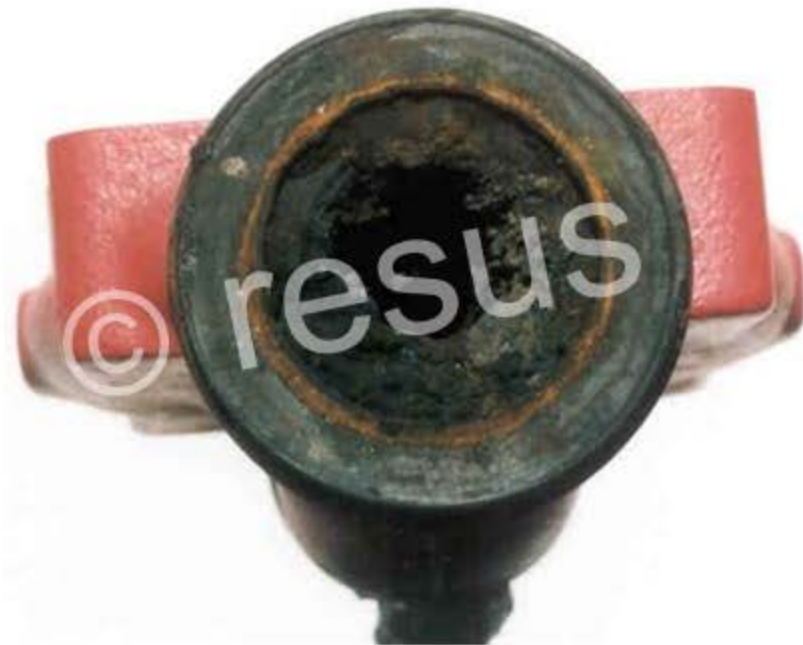
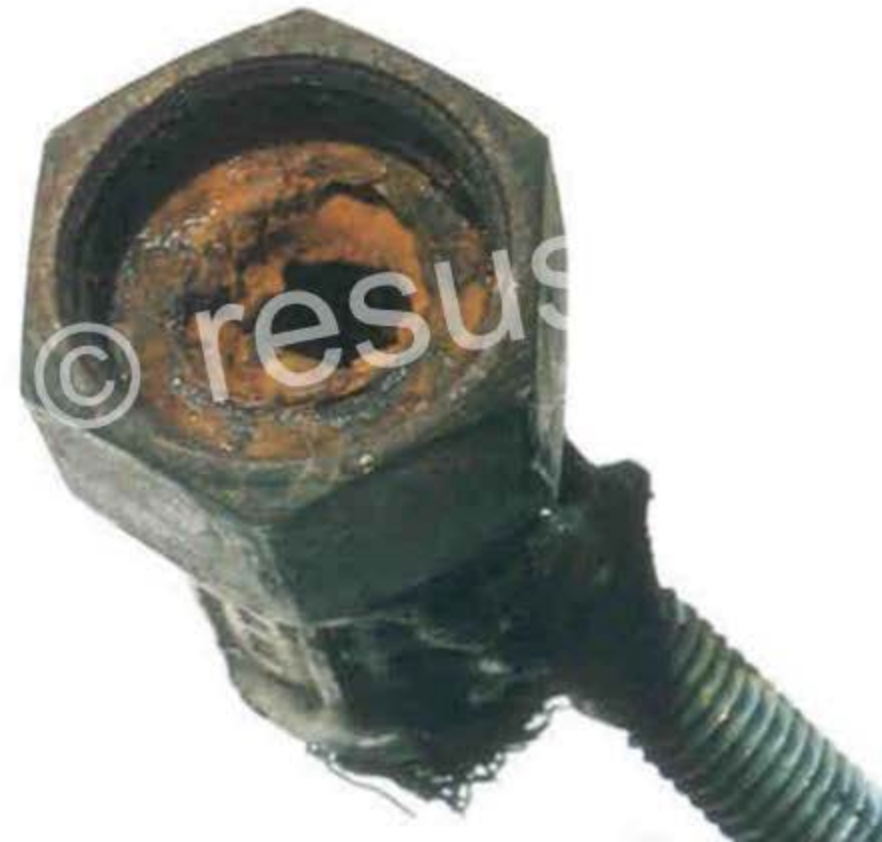
Afzetting van corrosie is
een groot probleem
voor ketels
en circulatiepompen

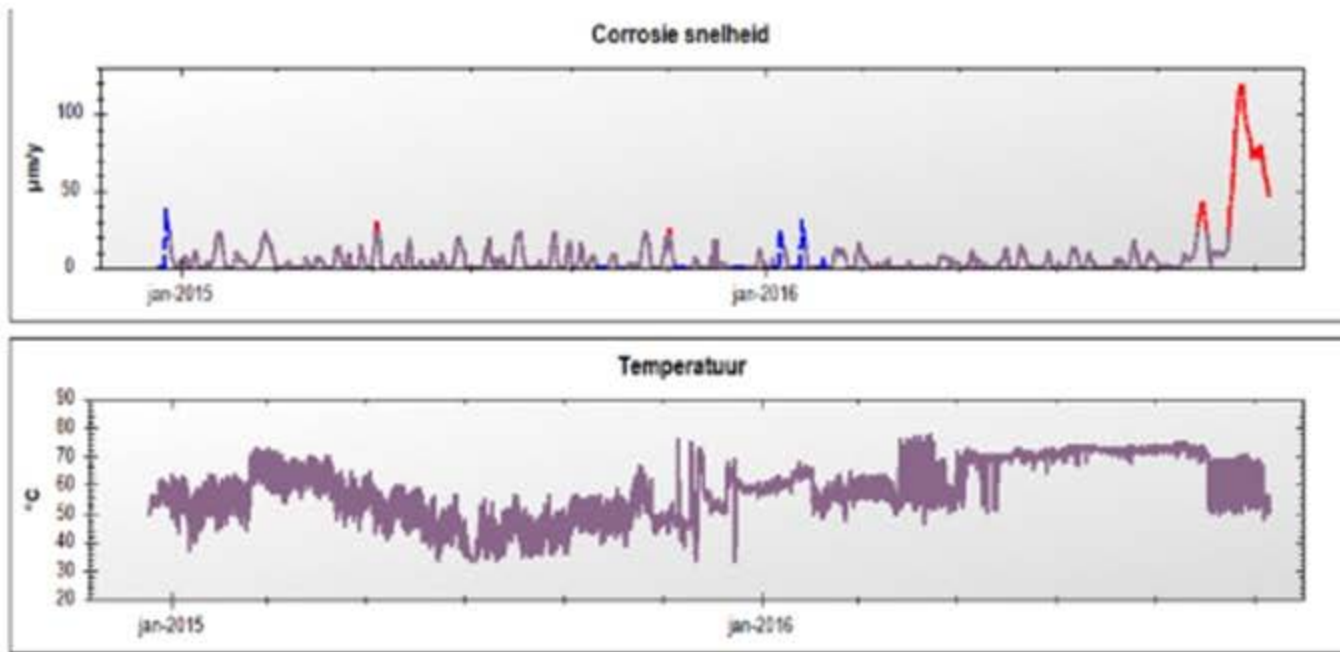
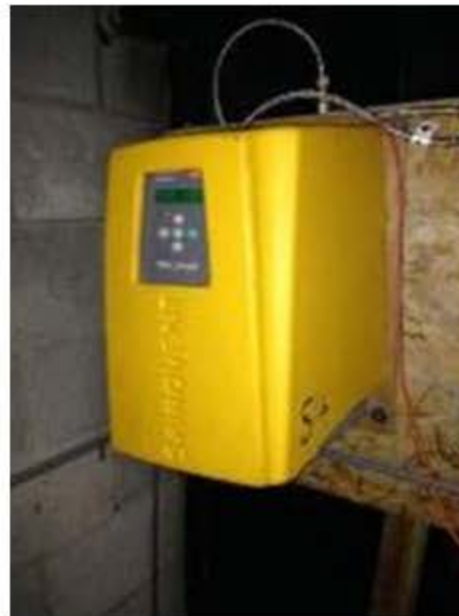
Oktober 2016:
 installateur beslist om 97 automatische
 ontluchters te vervangen... hiervoor
 moet een deel van het water worden
 afgelaten (en hervuld....)

November 2016:
 een mysterieuze corrosiepiek in het
 systeem ...
 onderzoek wijst uit dat de
 vacuumontgasser een defect
 vertoonde (vacuumterugslagklep
 defect) en dus een dikke week lang
 actief lucht in het systeem heeft
 binnengezogen ...

Een wateranalyse zou dit nooit blootgelegd hebben...
Analyse van gehalte opgeloste gassen wel, op het juiste moment

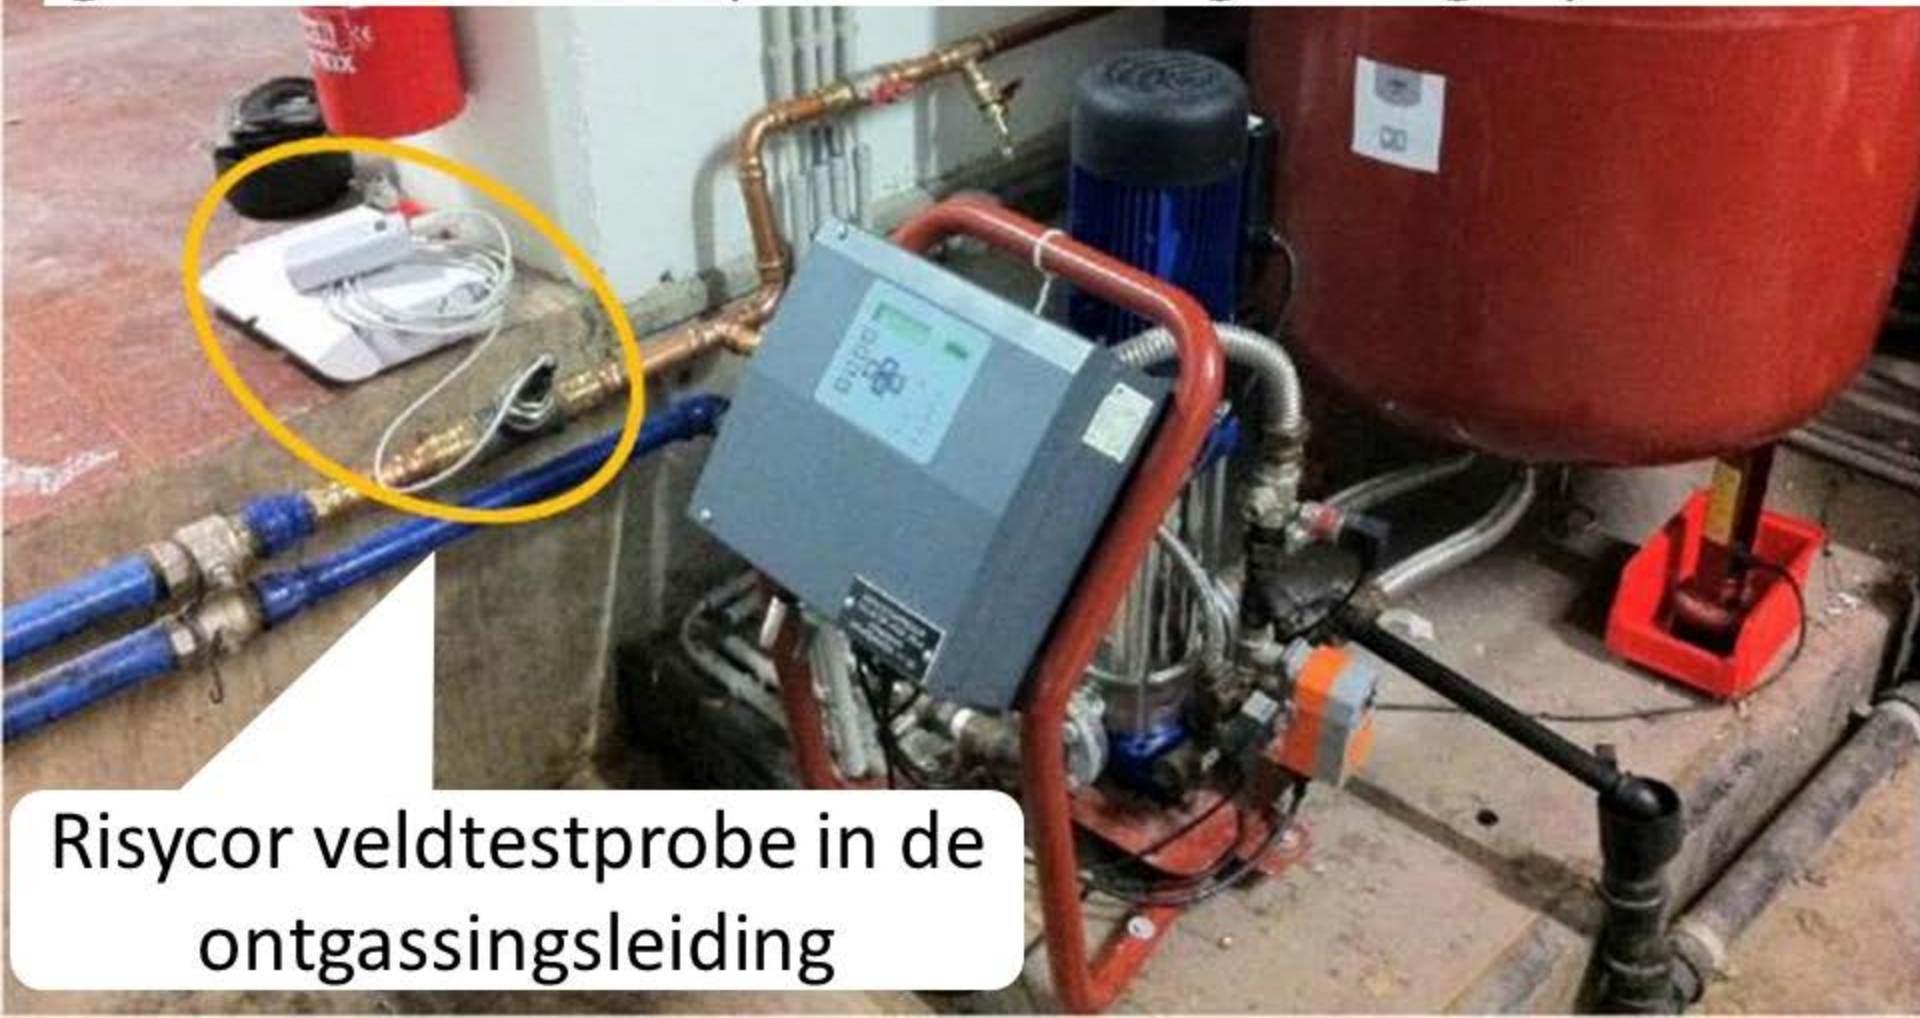
Risycor veldtestprobe in de ontgassingsleiding

In minder dan drie maanden is er $10\mu\text{m}$ ijzer van de meetcoupon verdwenen

Twee mogelijke
oorzaken:

zuurstofdiffusie
doorheen de balg

of defect
terugslagventieltje

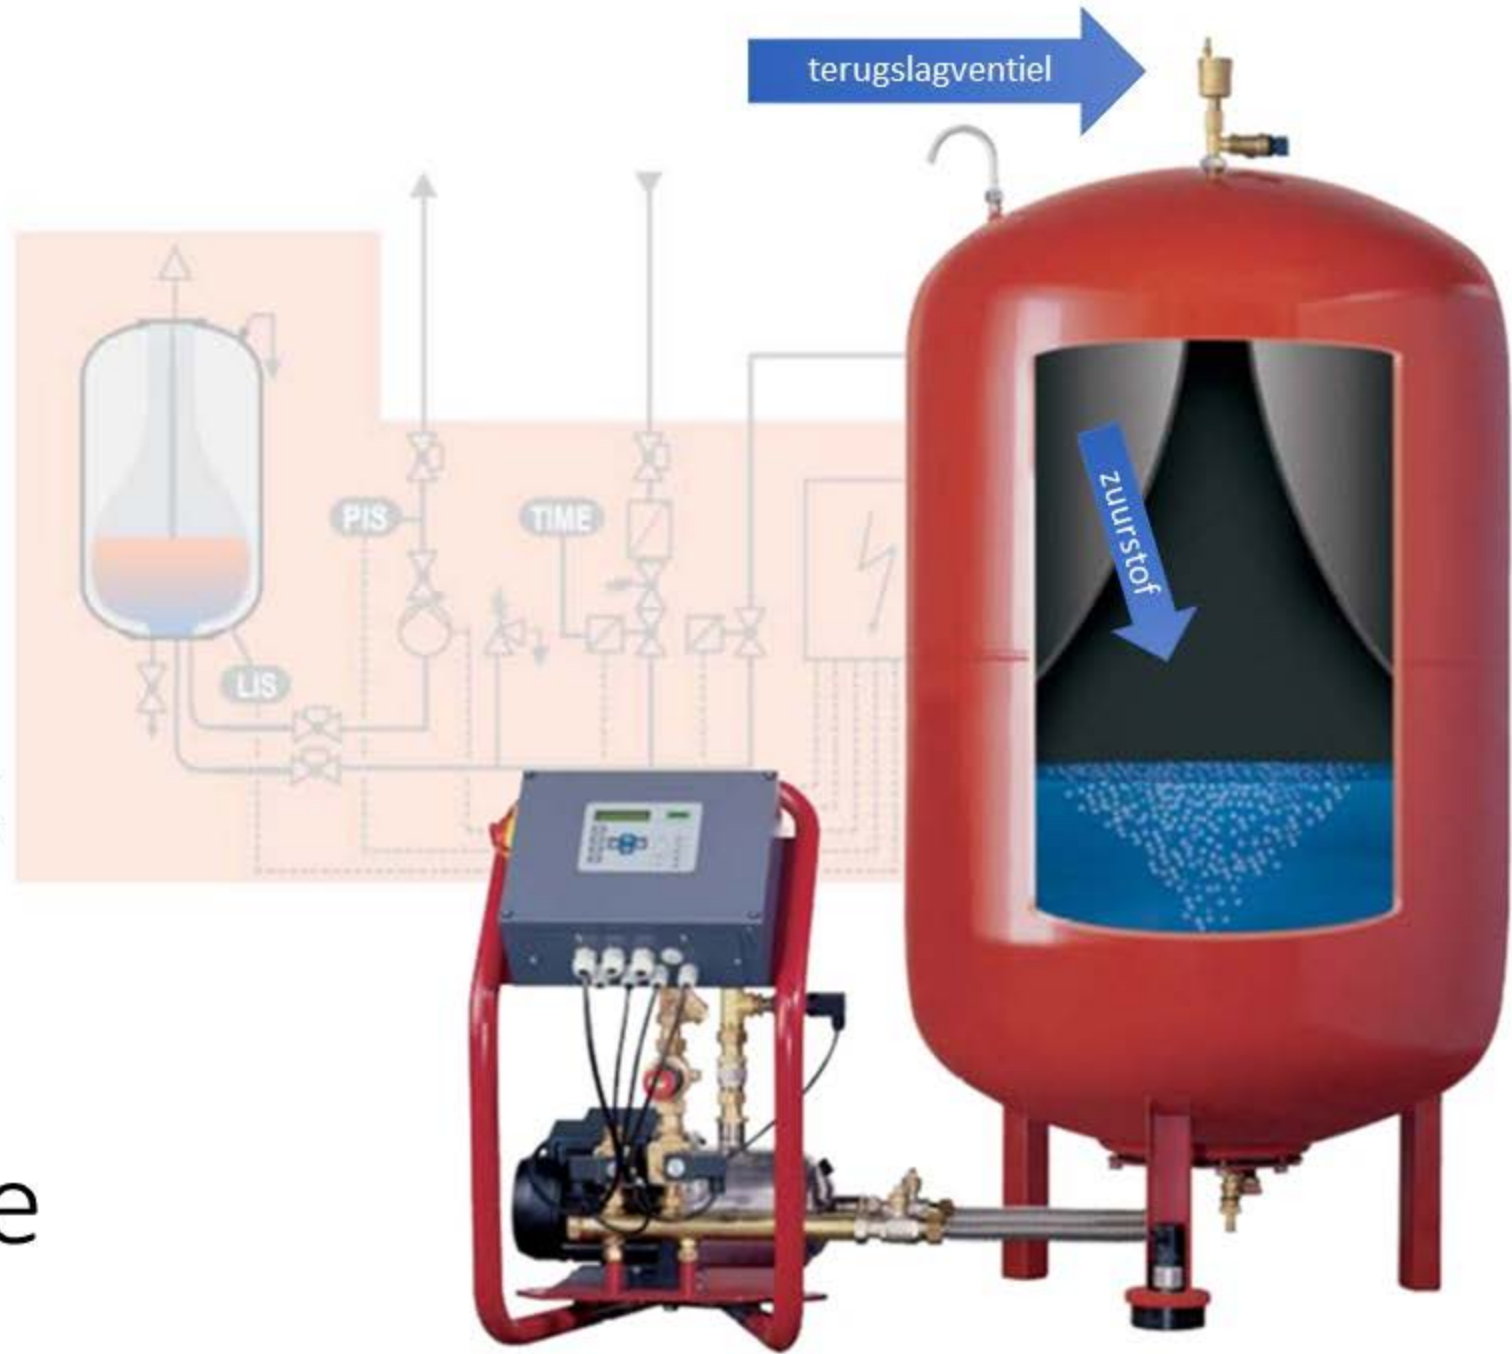
Het systeem werd inmiddels met vier Risycors uitgerust om een diepgaande analyse mogelijk te maken

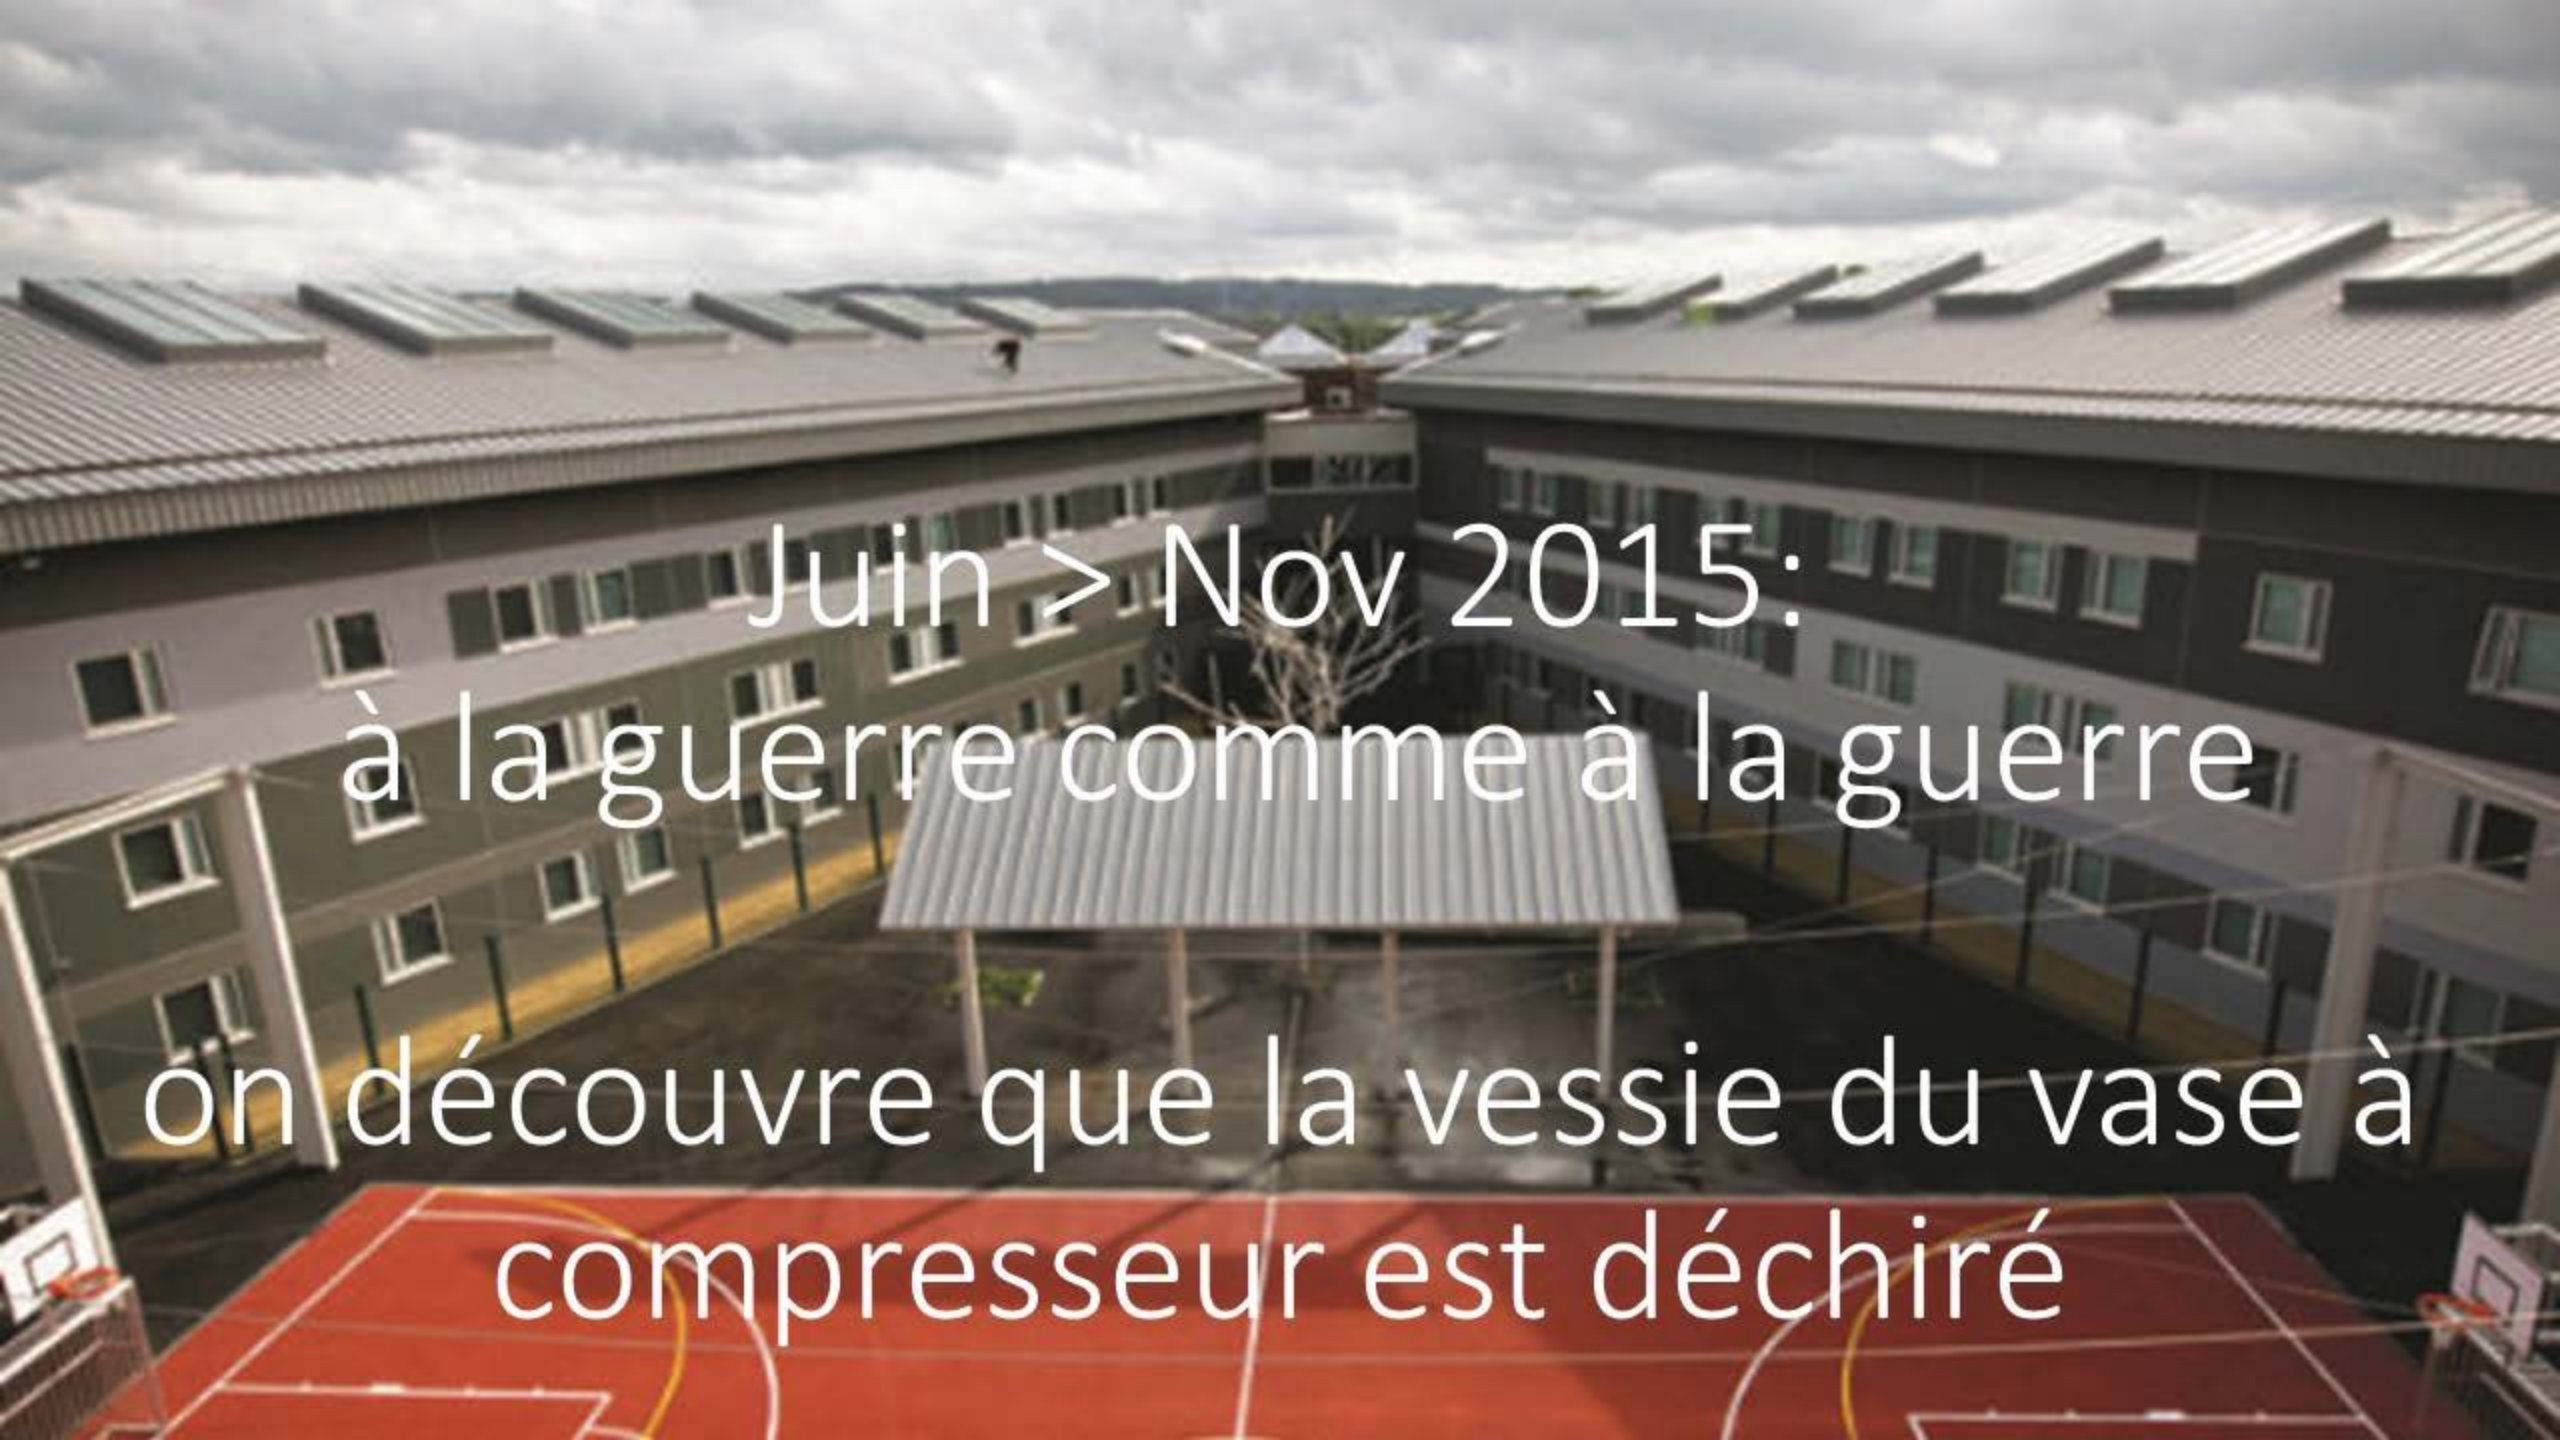
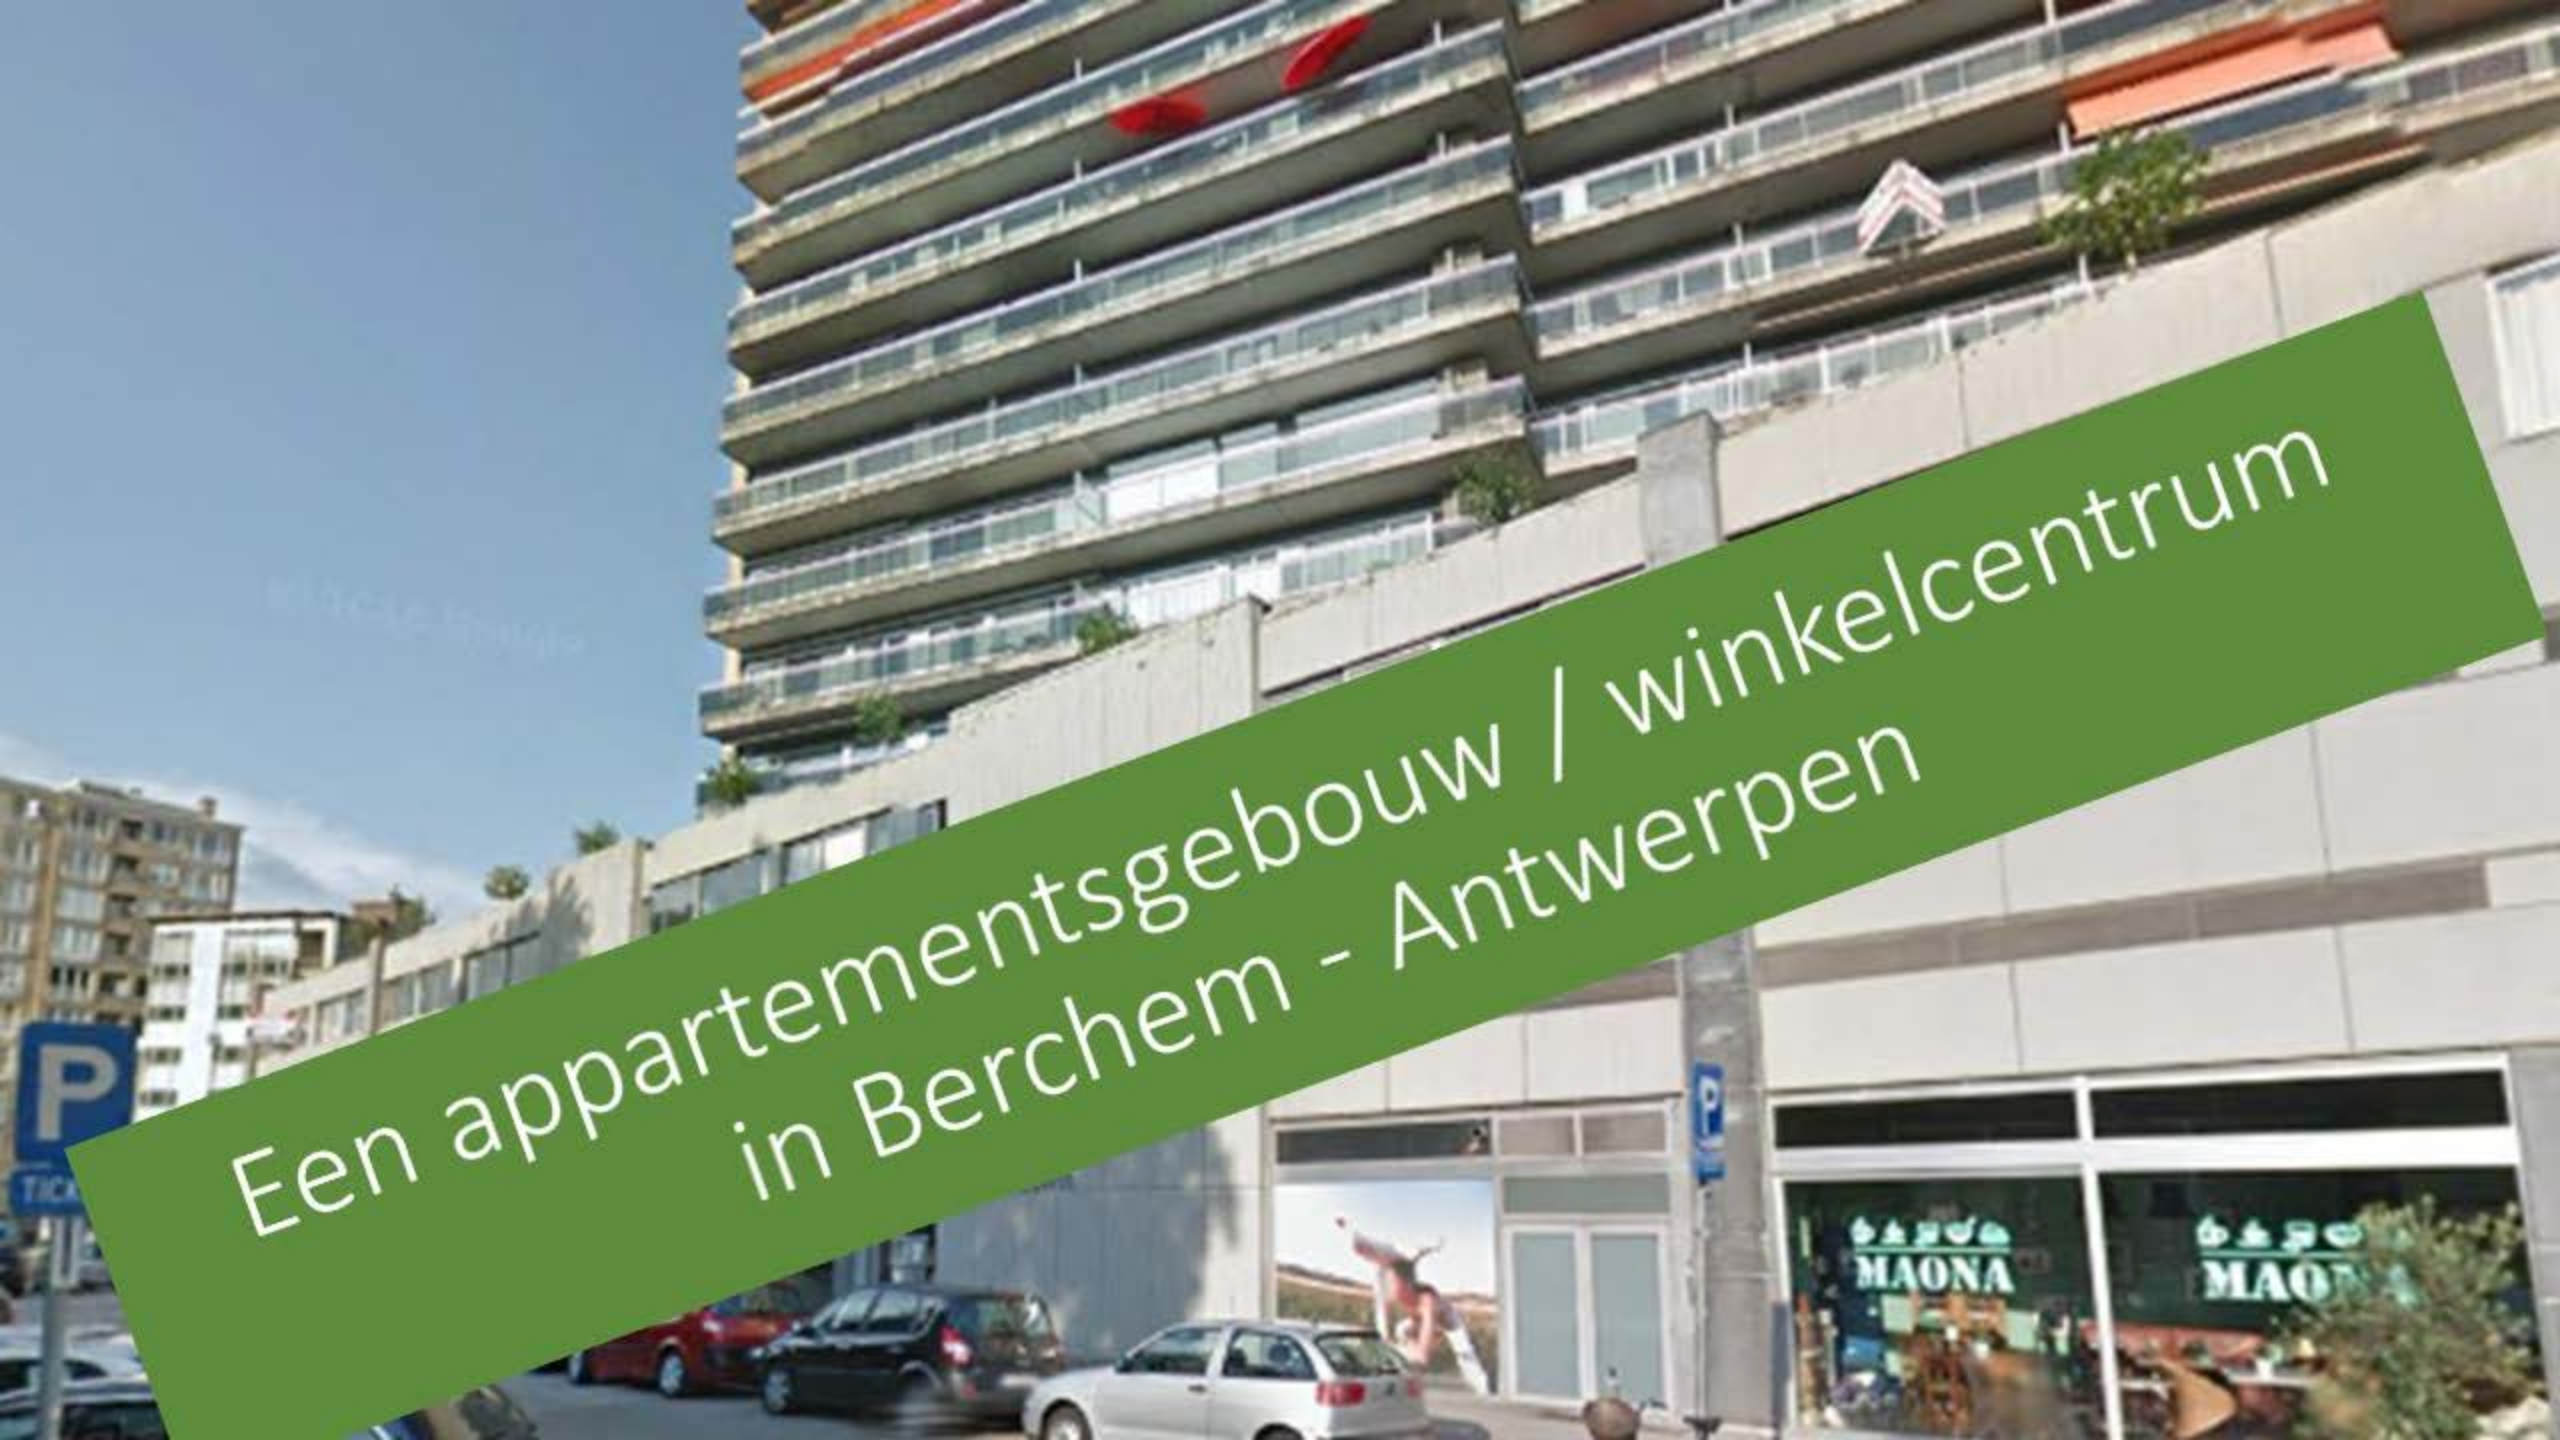
Tout d'un coup, on est confronté
d'énormes problèmes de poches d'air, on
se voit face de pénalités lourdes, donc on
court, on purge, on se bat, avec d'énormes
emplissages d'appoint & purges manuelles

Juin > Nov 2015:
à la guerre comme à la guerre

on découvre que la vessie du vase à
compresseur est déchiré

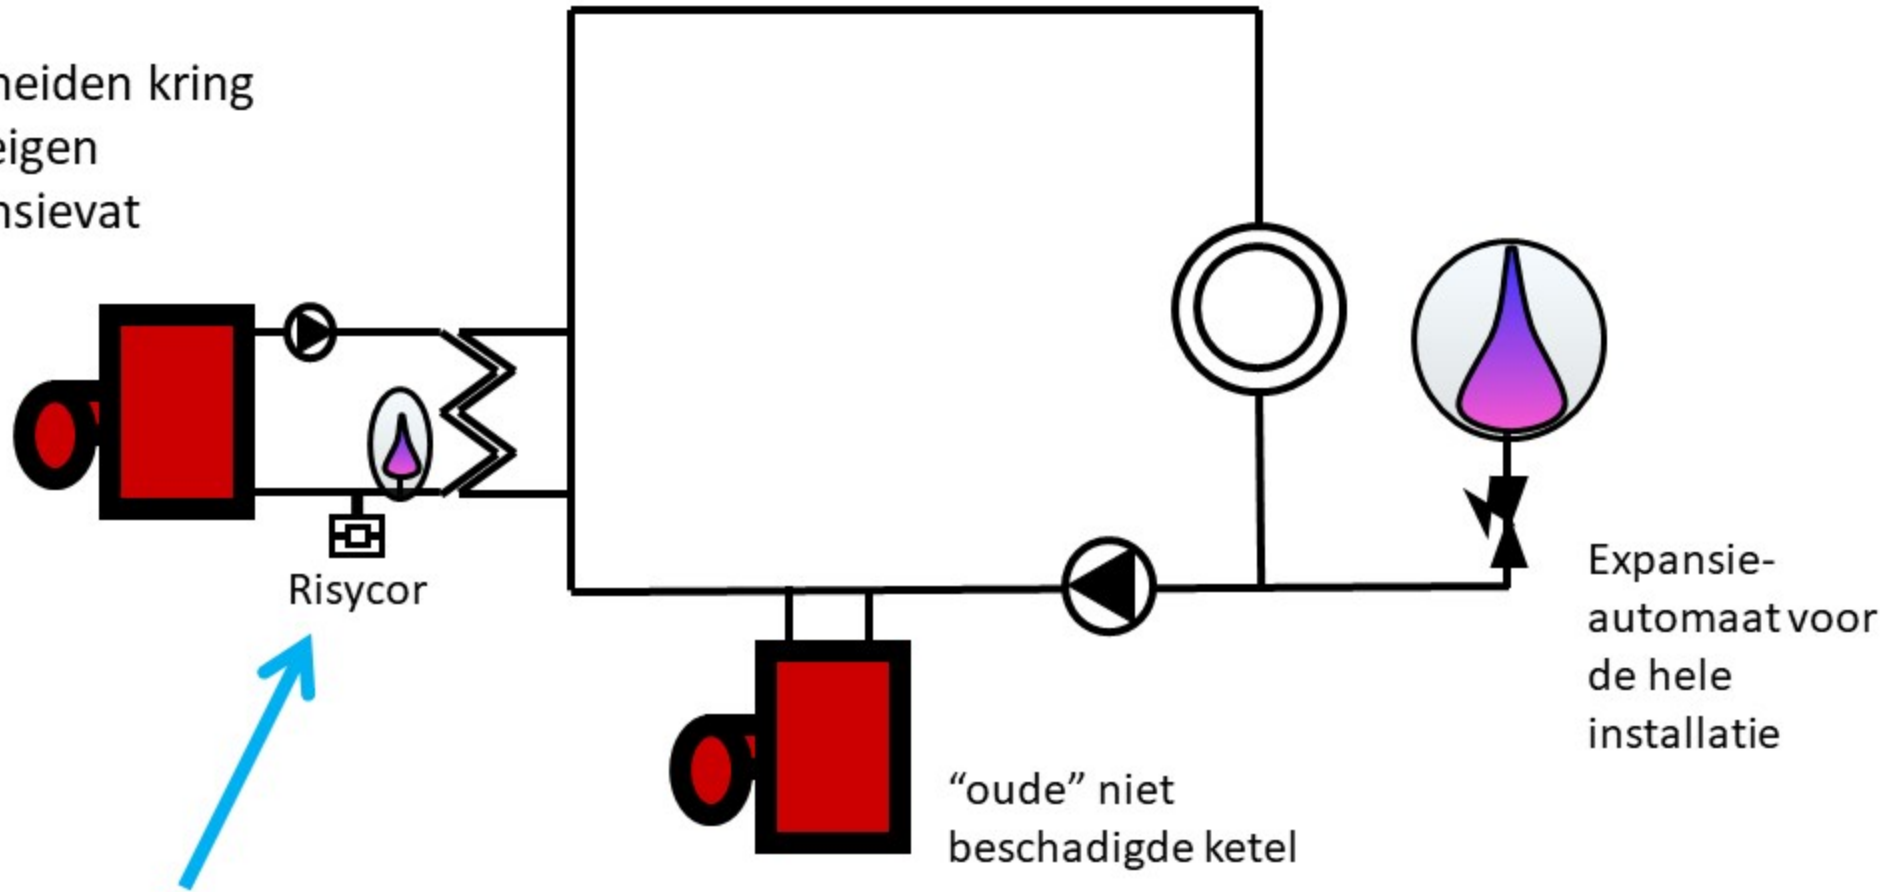
Vernieuwing van (lekke) ketel in 2012: met scheidingswarmtewisselaar ter bescherming van de nieuwe ketel

Gescheiden kring
met eigen
expansievat

Januari 2017:

de coupon van de Risycor is volledig weg gecorrodeerd !
Risycor in alarm (maar contact was niet aangesloten 😊)

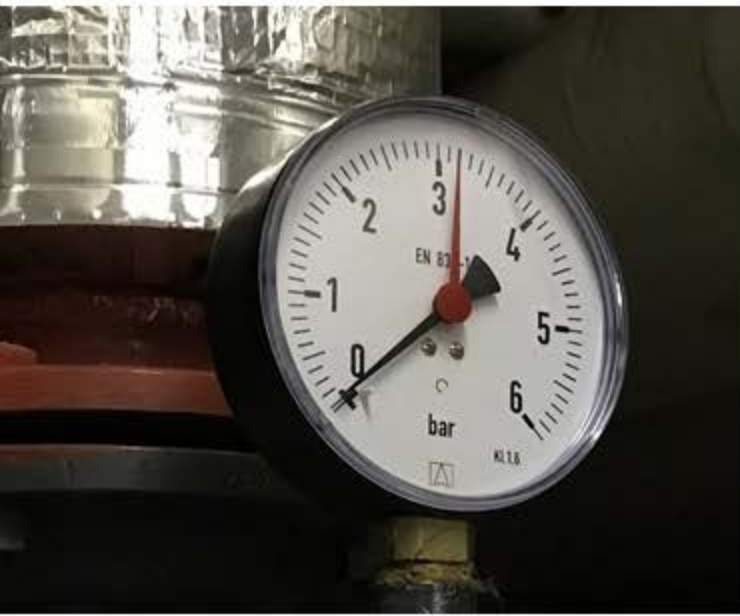
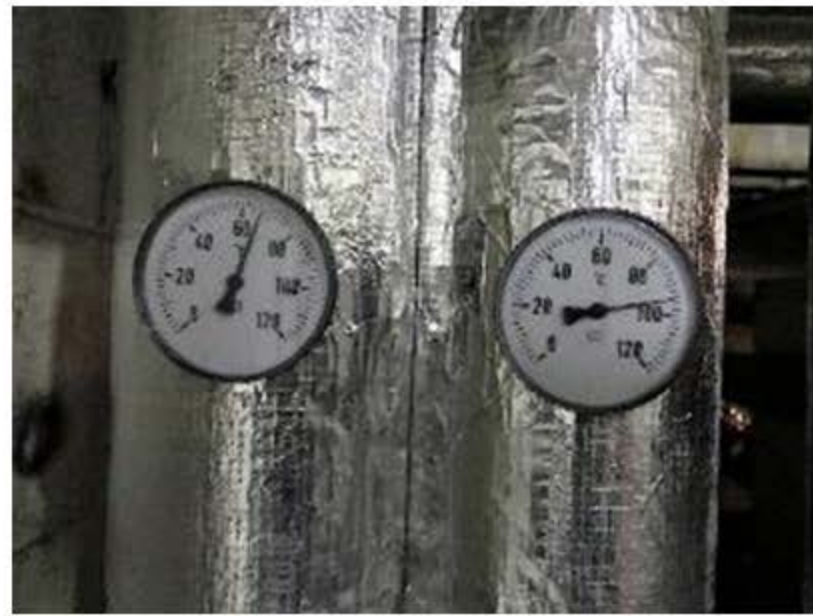
- druk in de primaire kring = 0 bar
- Bij gemiddelde temperatuur $(67 + 95) : 2 = 81^{\circ}\text{C}$

Uiteraard zijn deze waarden **onacceptabel**

Oorzaak :
voordrukverlies expansievat primaire kring

- Een wateranalyse zou dit probleem **NOOIT** ontdekt hebben
- Een Risycor plaatsen en **niet opvolgen is niet zinvol**
- Een nieuwe ketel van de “oude” installatie scheiden door een warmtewisselaar is **tegelijk een nieuwe kans op problemen**
- Een expansievat moet **jaarlijks gecontroleerd** worden

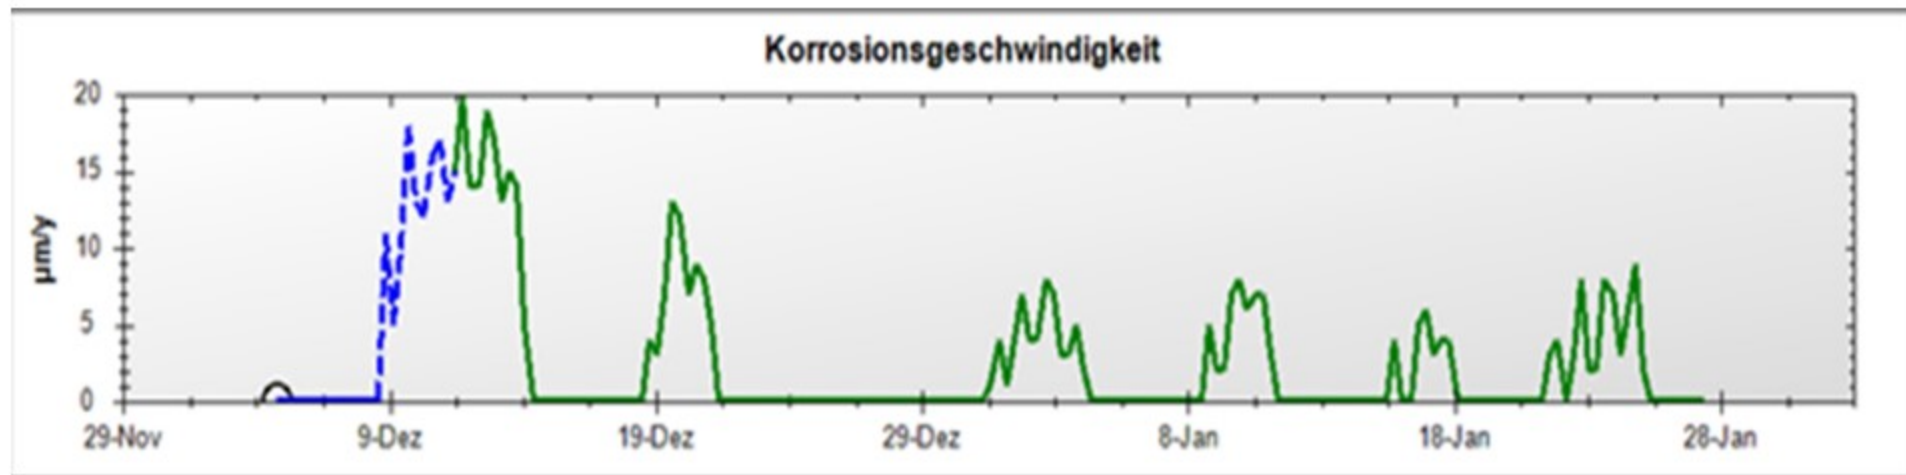
Eén van de expansievaten had een gescheurde balg

Tijdens de week:

Hoge temperatuur

> expansie

> hogere waterinhoud in de
expansievaten

in direct contact met omgevingslucht

Dus maximaal aangerijkt met zuurstof

Vrijdagavond:

Afkoeling (weekend regime)

> thermische contractie

> zuurstofrijk water uit de
expansievaten wordt in de installatie
gepompt

Tijdens het weekend extreme corrosie !!!

We adviseerden om het (nieuwe) drukexpansiesysteem met pompen eens goed na te kijken...
