**Praktische waterkwaliteit van centrale  
verwarmingssystemen met warm water:  
analyses, tests, metingen**

**La pratique de la qualité de l'eau des systèmes de  
chauffage central à eau chaude:  
analyses, tests, mesures**

**Karl Willemen  
24/10/2012**

# Corrosie in centrale verwarming

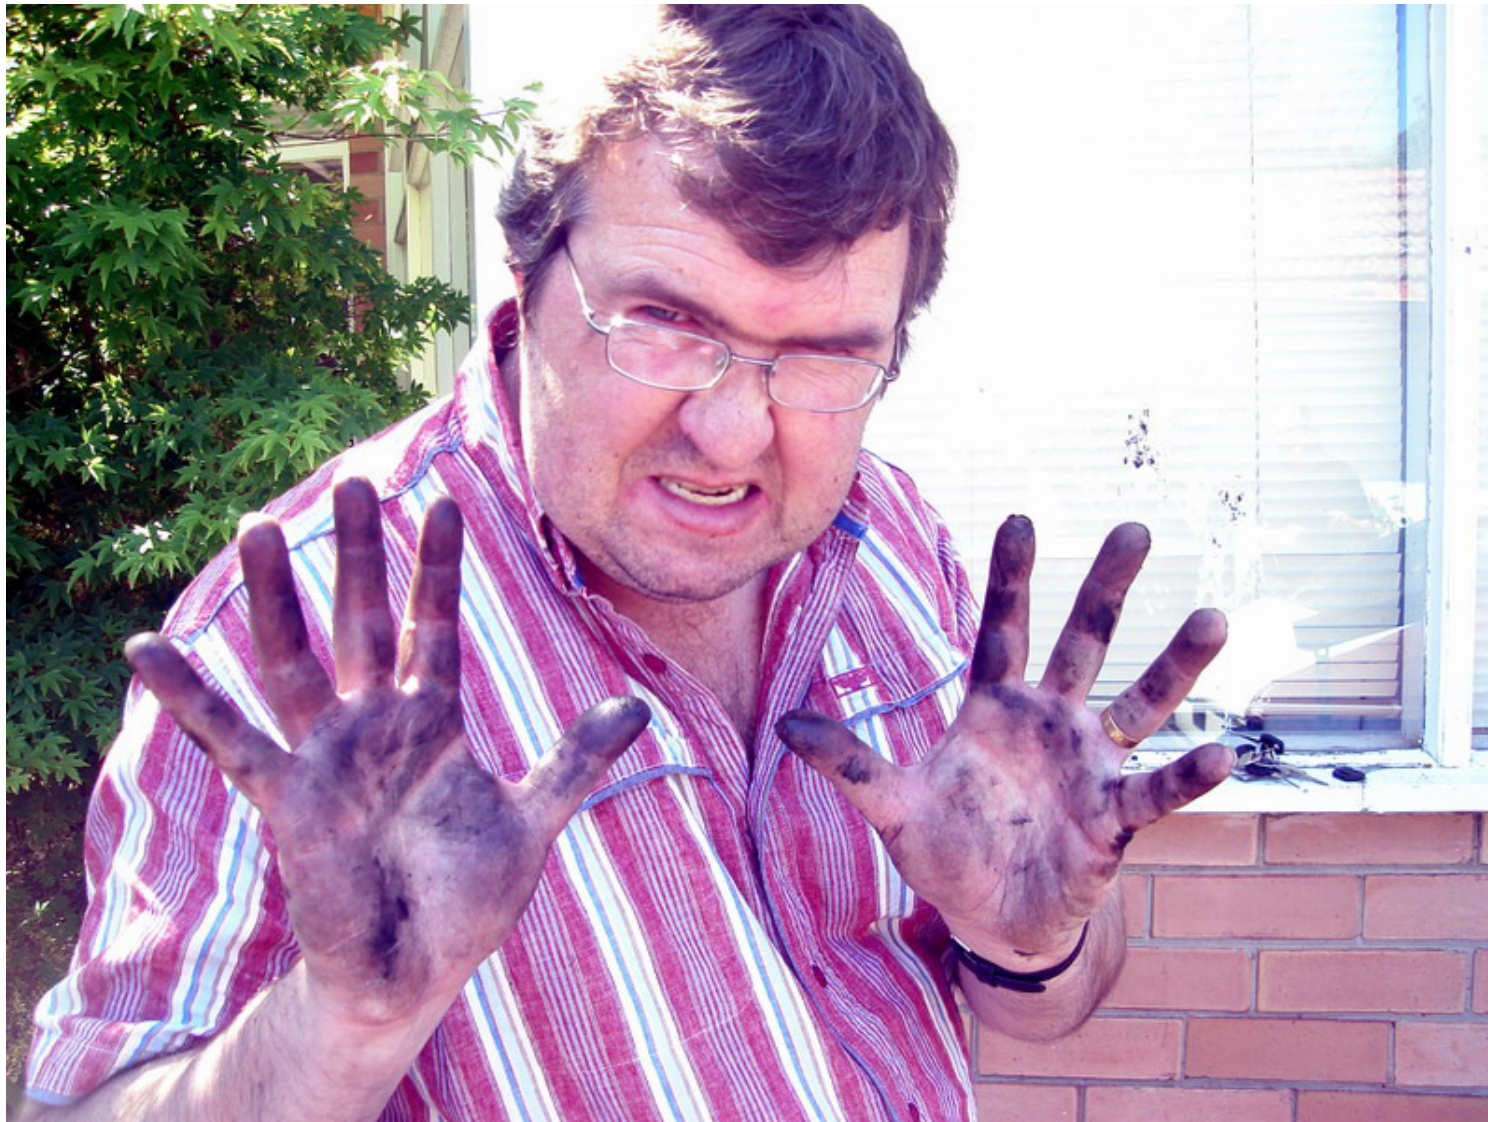
iedereen weet dat verwarmingswater  
ZWART is en STINKT ('dood water')  
tout le monde sait que l'eau de chauffage est  
NOIRE et PUE (l'eau morte)

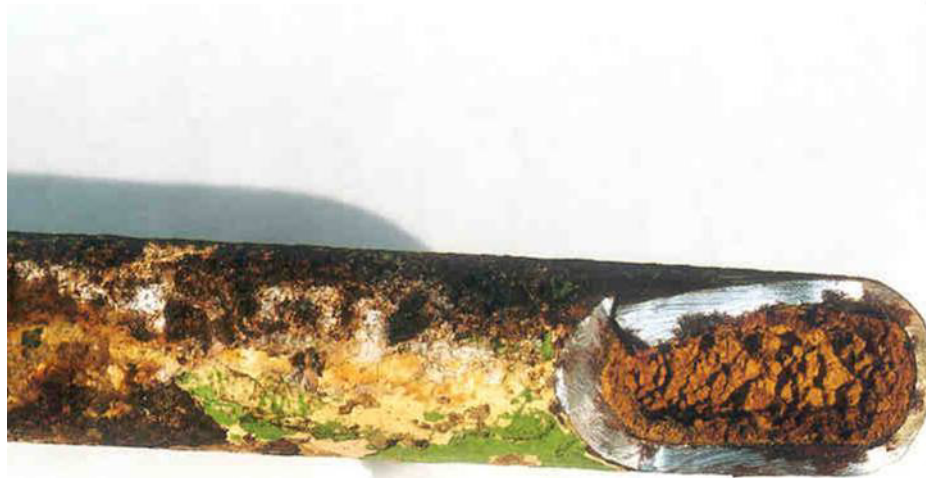
tot volledige verstopping  
jusqu'à blocage complet

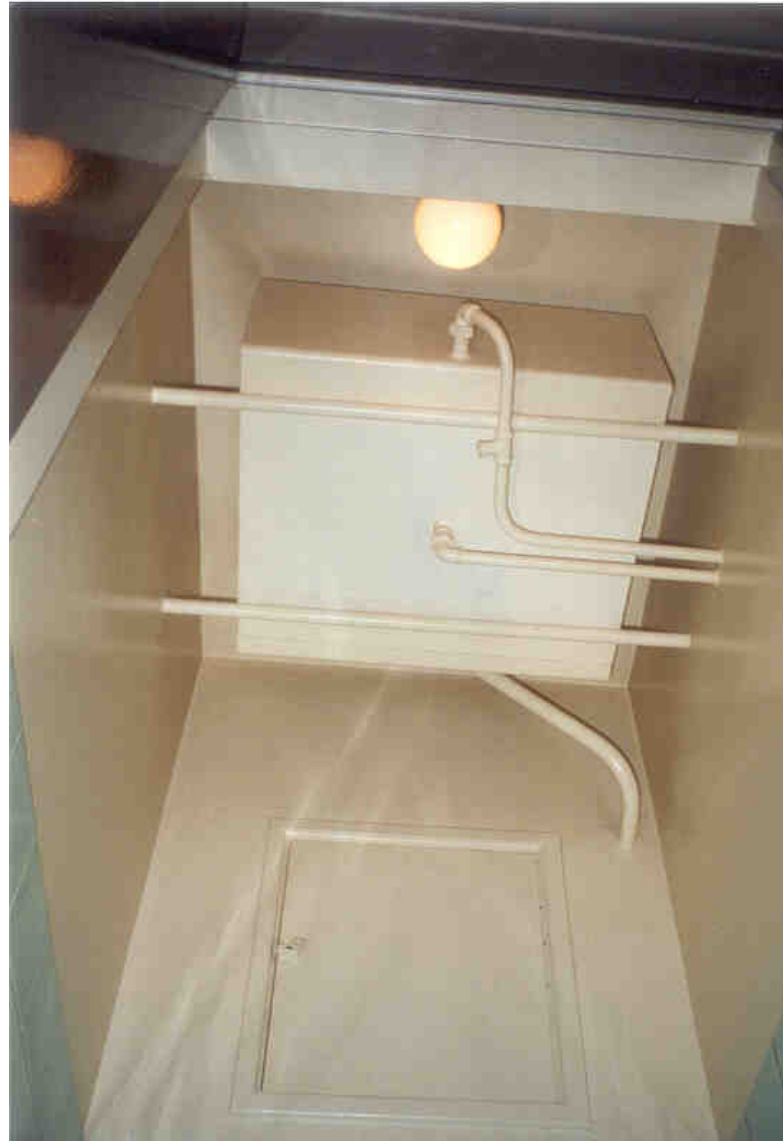
# open expansievat vase d'expansion ouvert

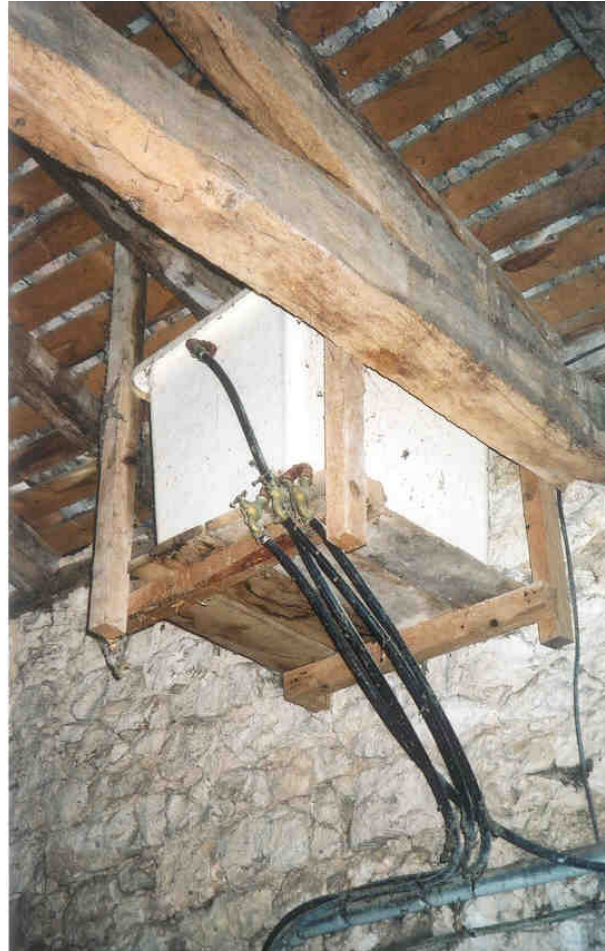
roestafzetting ten gevolge van zuurstofdiffusie  
doorheen rubber flexibels  
dépôt de rouille, suite à la diffusion d'oxygène à travers  
d'un tuyau flexible en caoutchouc

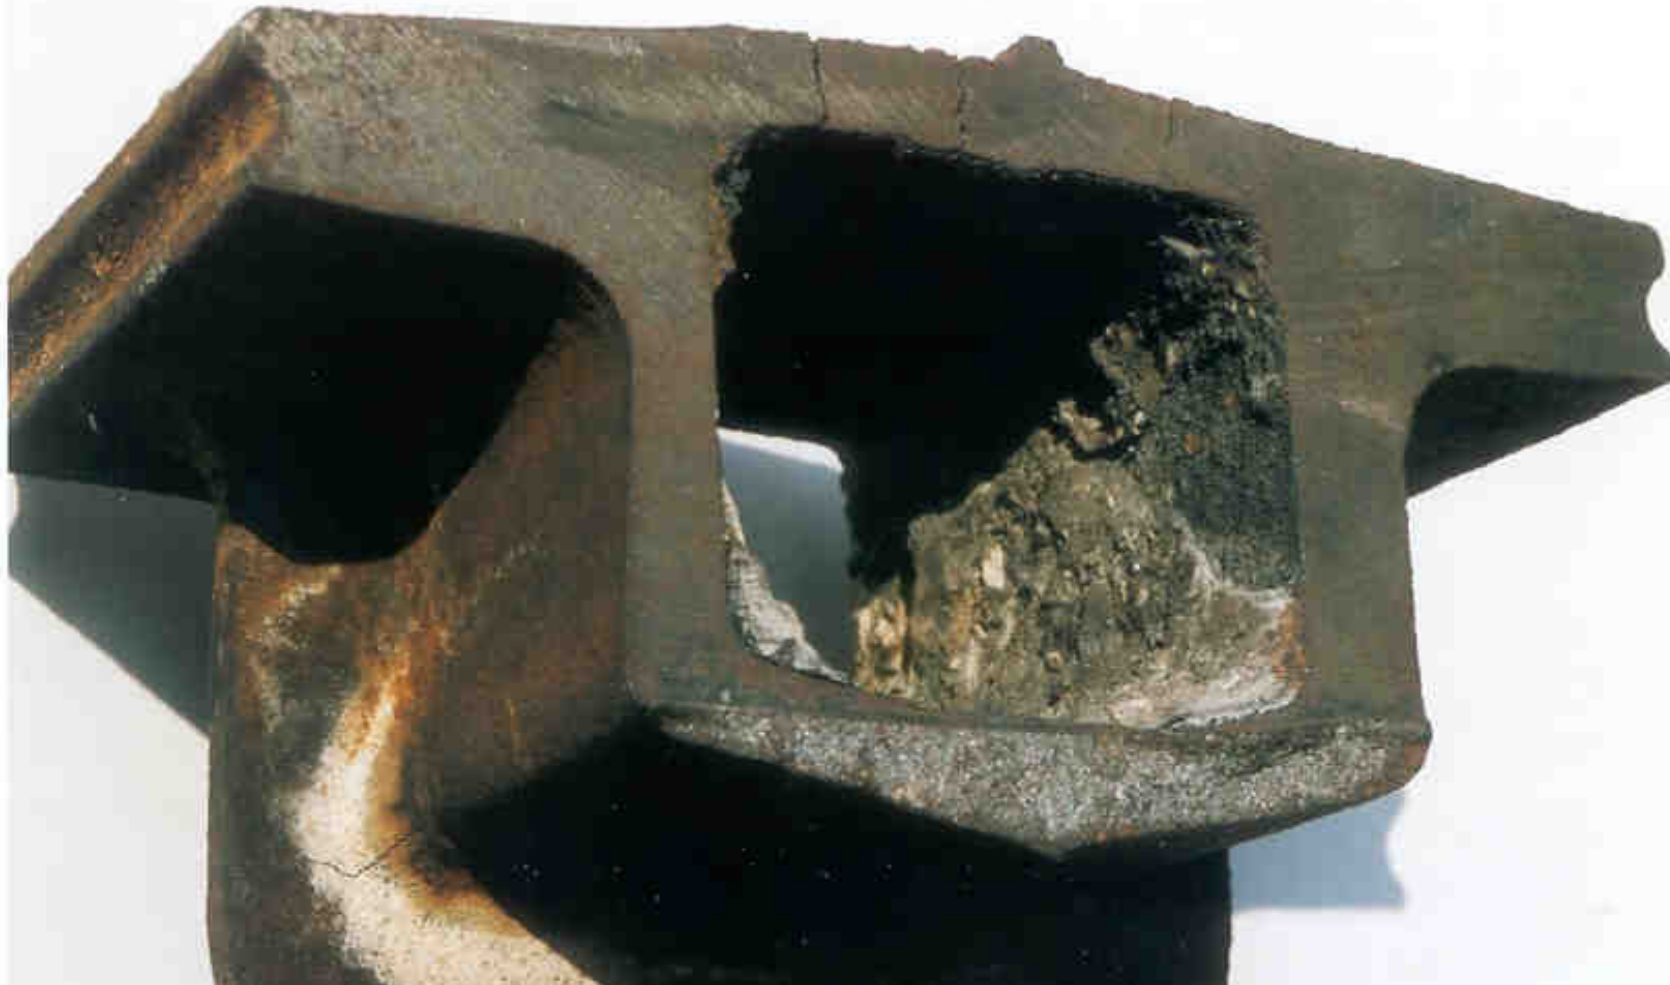
een gietijzeren ketelelement met gelaagde afzetting van  
inhibitoren en ketelsteen: 6 maand oud en gebarsten...  
élément de chaudière fonte à dépôt en couches d'inhibiteurs  
et de tartre: fissuré en 6 mois

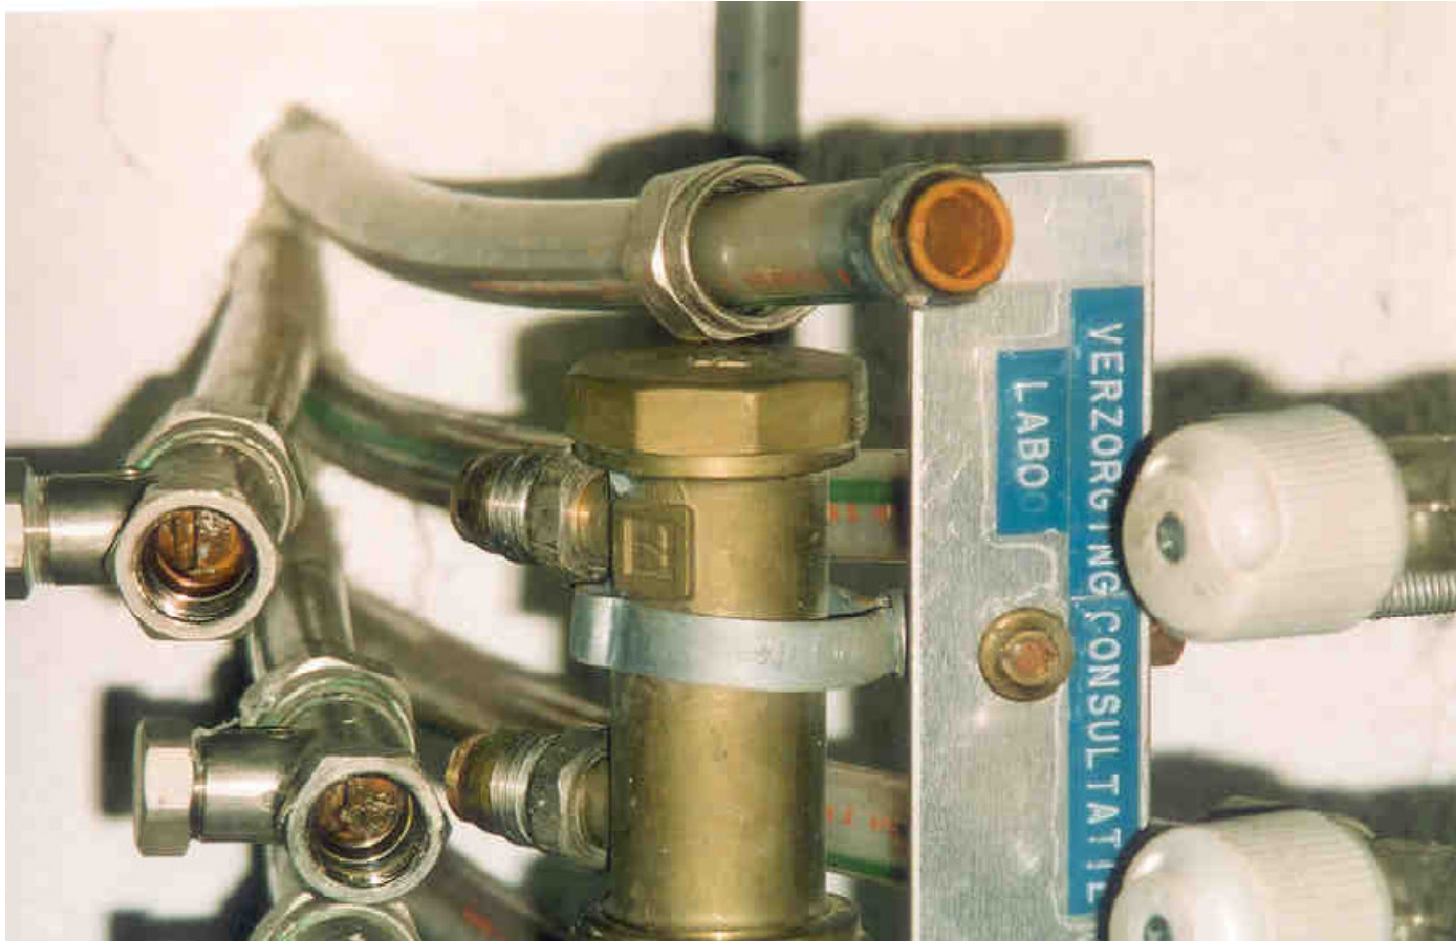
een zeer gekend probleem:  
dichtslibben van kunststof vloerverwarmingsbuizen  
un problème très connu:  
l'embouage des tuyaux synthétiques des planchers chauffants

de oplossing: spoelen (?)  
la solution: le rinçage (?)

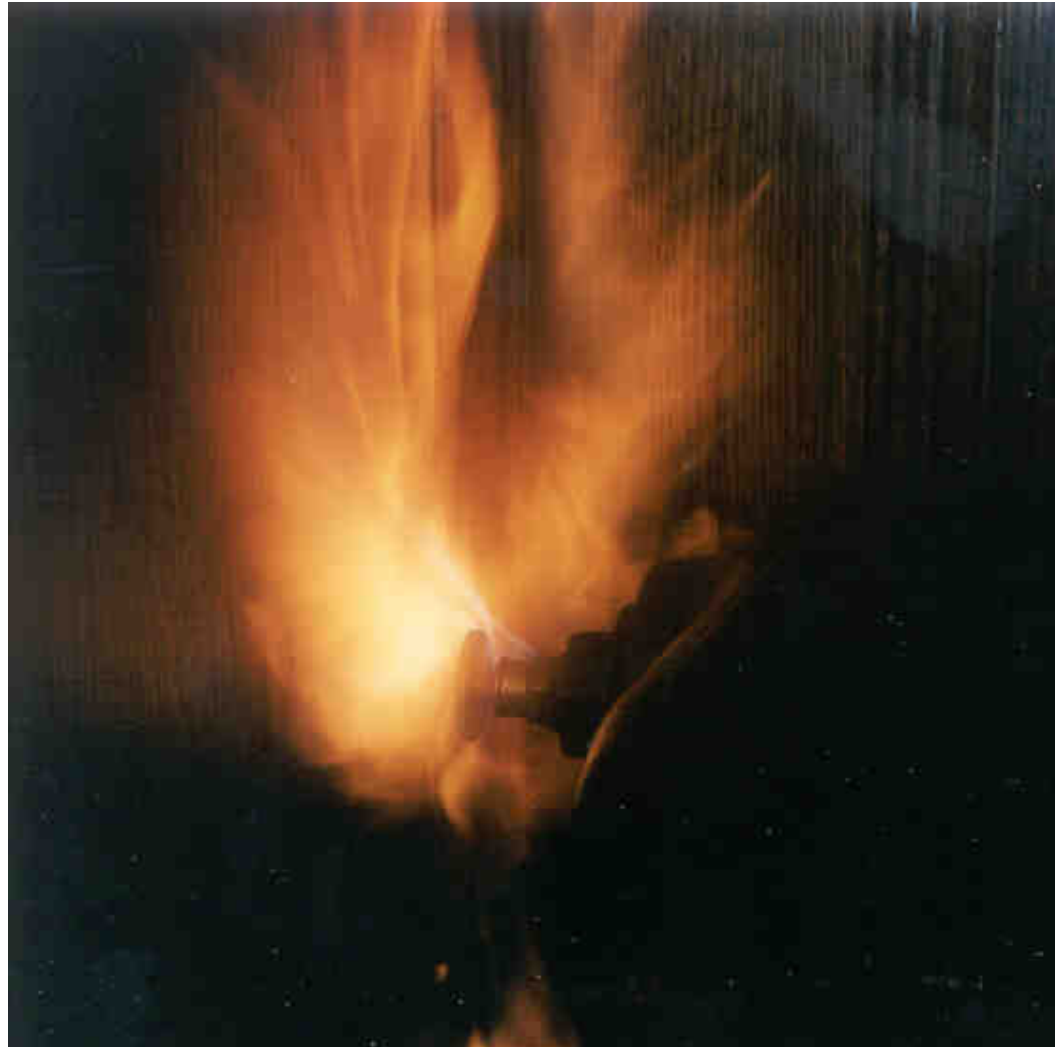
nog minder gekend: waterstofvorming  
(in deze geval door restant van chemische reiniger)  
encore moins connu: la formation d'hydrogène (dans le cas  
échéant causé par le restant d'un nettoyant chimique)

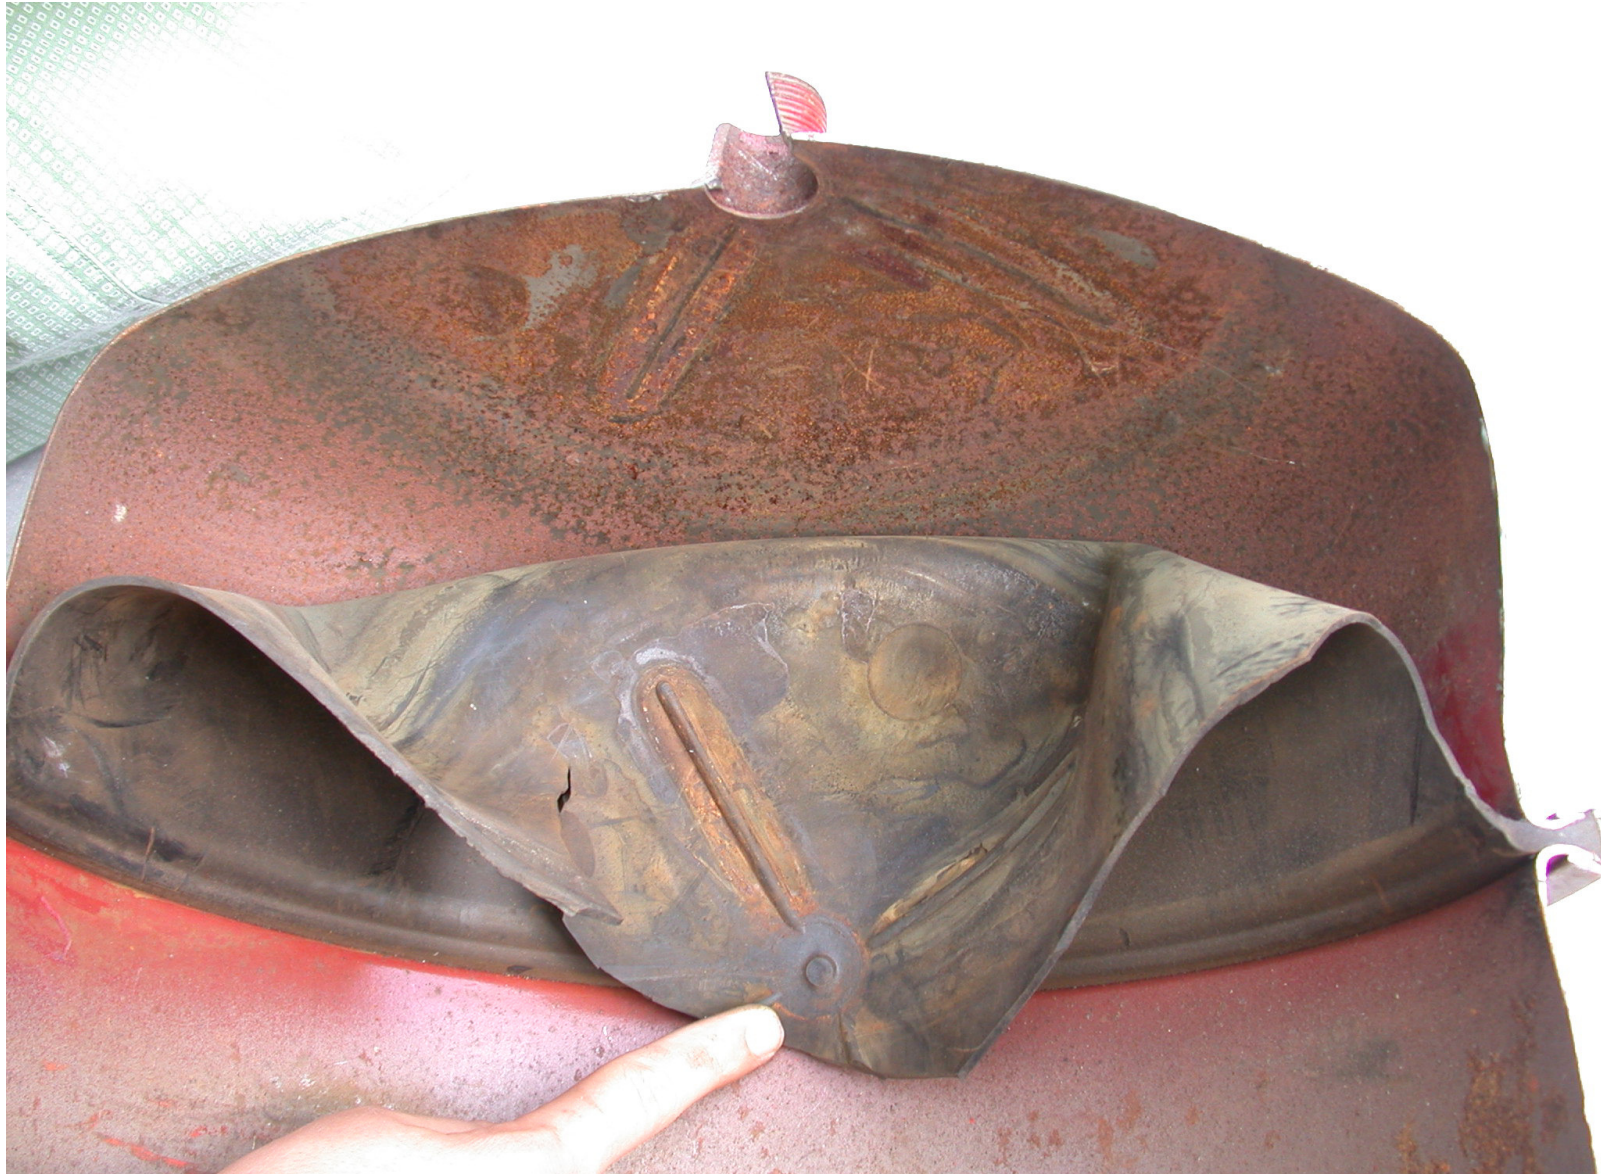
expansievat met te hoge voordruk: altijd leeg geweest  
vase d'expansion à gonflage exagéré: resté toujours vide

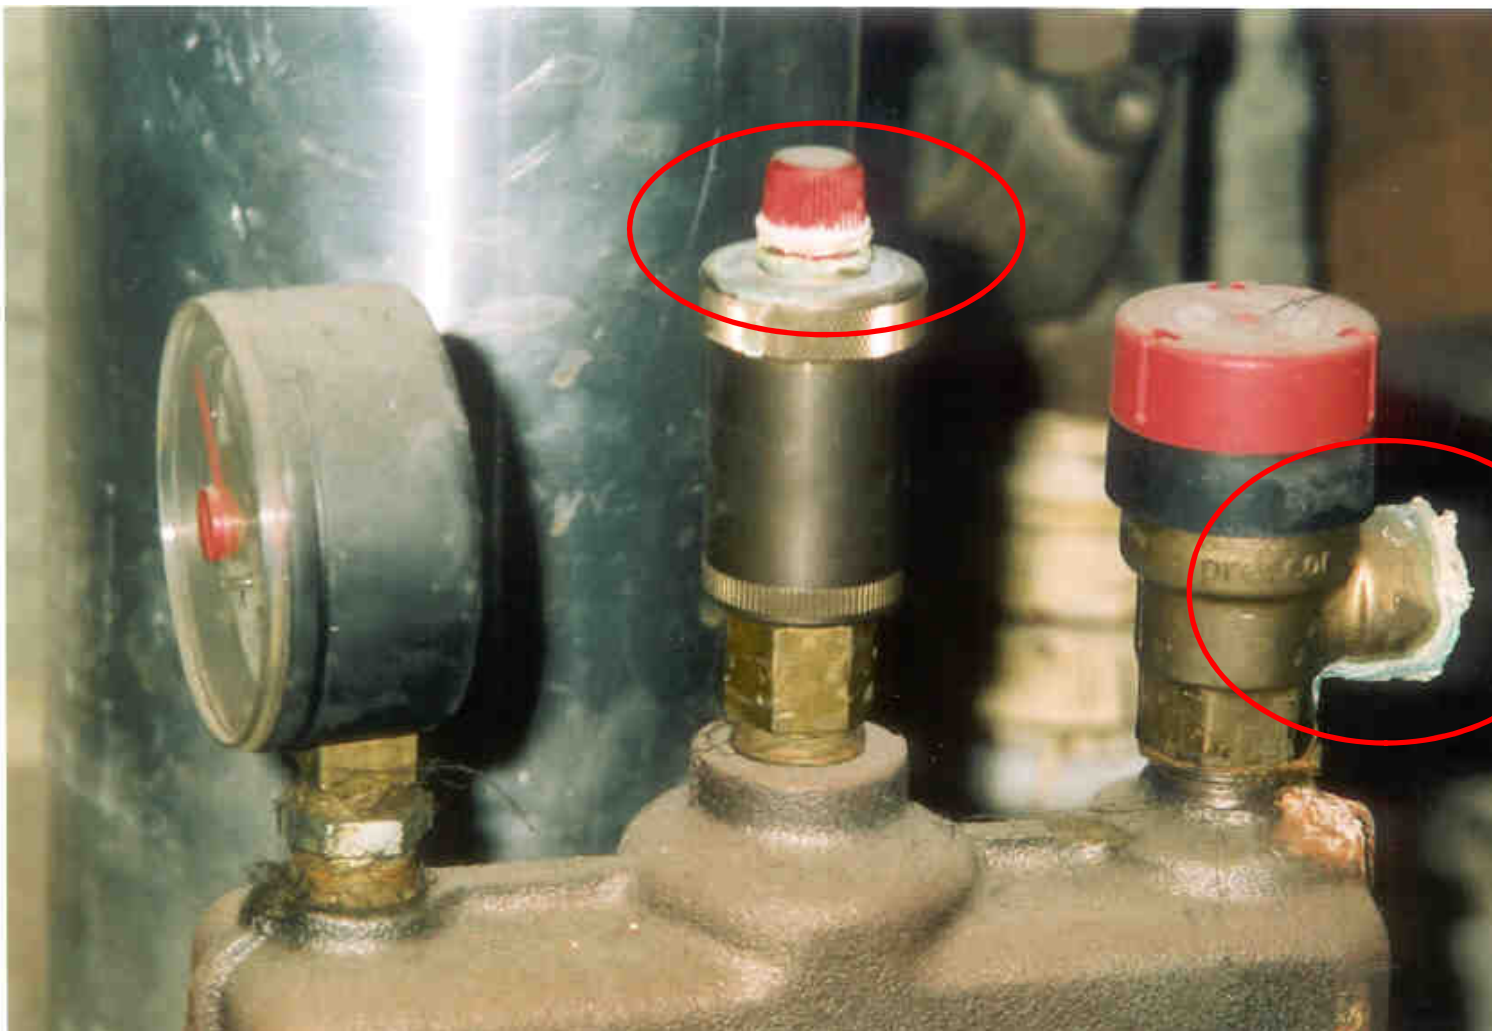
met onbehandeld water zouden deze ontluchter en  
veiligheidsklep niet blijven lekken  
ce purgeur et cette soupape de sécurité ne fuiteraient  
pas avec de l'eau non traité

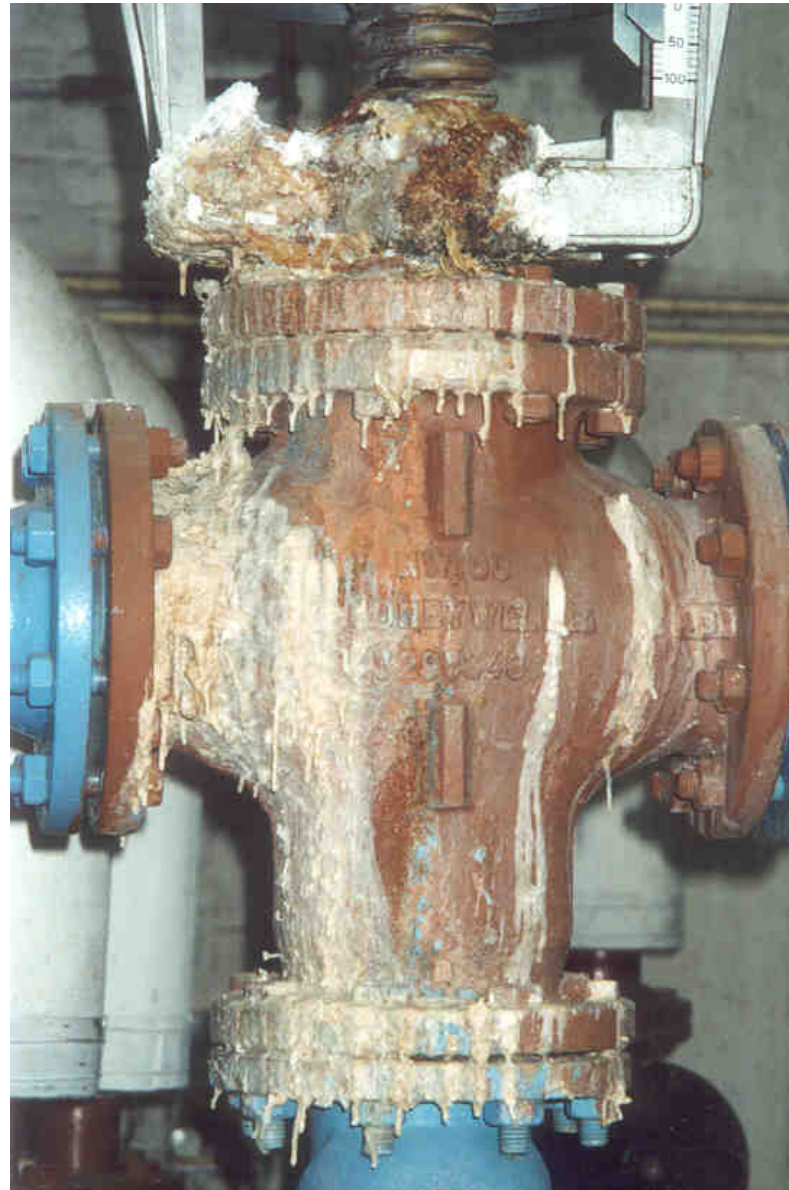
wateroplosbare zouten veroorzaken zweten van asafdichtingen  
les sels solubles dans l'eau causent le suintement de joints toriques

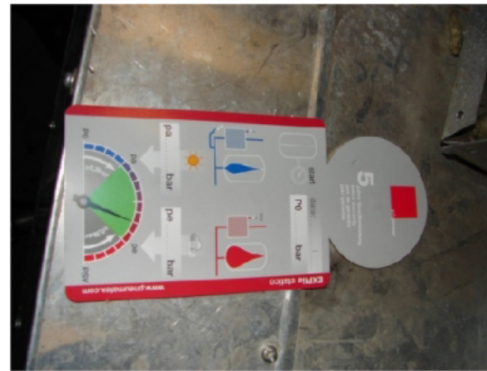
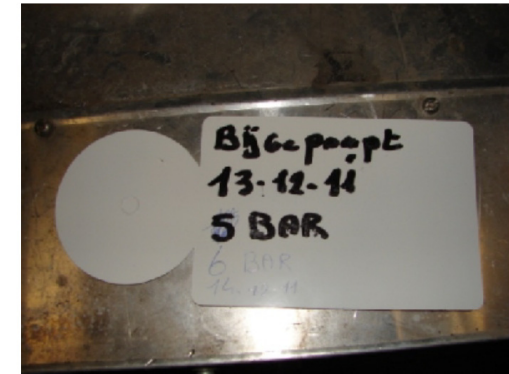
Figuur 4 Label drukinstelling expansievat toren 2

- de conceptie van de installatie is geheel correct, de uitvoering ook
  - de voordruk van het expansievat is iets te laag (6,3 bar ipv 6,8 bar zoals berekend door studiebureau en fabrikant expansievat)
  - de installatiedruk is op dat moment 5,4 bar, terwijl de berekende vuldruk (in afgekoelde toestand) 8 bar moet zijn
  - de sanitaire drukverhogingsgroep kan max 7,2 bar leveren
- le concept de l'installation est entièrement correcte, l'exécution pareil
  - la pression du vase d'expansion est trop basse (6,3 bar au lieu de 6,8 bar comme indiqué par le bureau d'étude et le fabricant)
  - la pression régnant dans l'installaton à ce moment est de 5,4 bar, tandis que la pression de remplissage calculé est de 8 bar
  - le groupe hydrophore sanitaire est capable de fournir 7,2 bar maximum

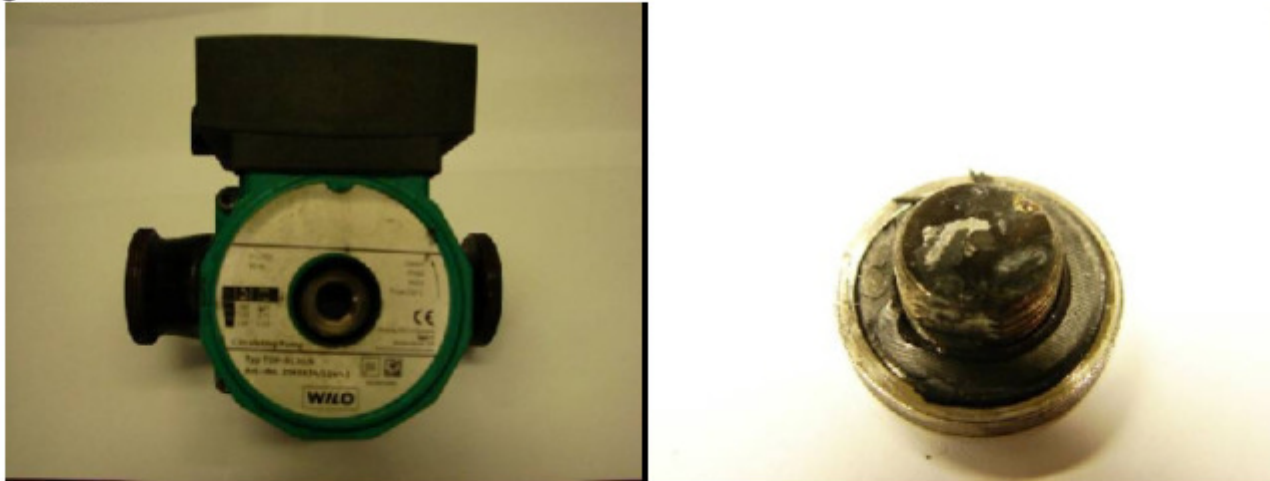
**Figuur 9 Pomp en afdekschroef**

1. De afdekschroef van de pompas werd verwijderd. Op de afdekschroef heeft zich vuil afgezet.

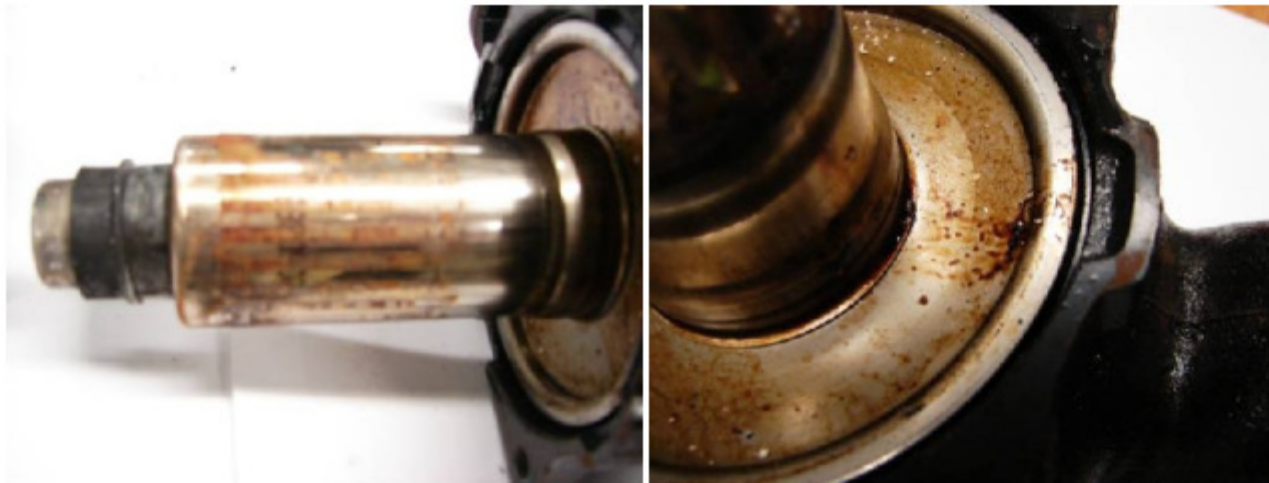
**Figuur 10 Pompbus met kleverige afzetting**

2. De motorbehuizing is verwijderd. Aan de buitenzijde van de bus kleeft een zwartbruine afzetting.

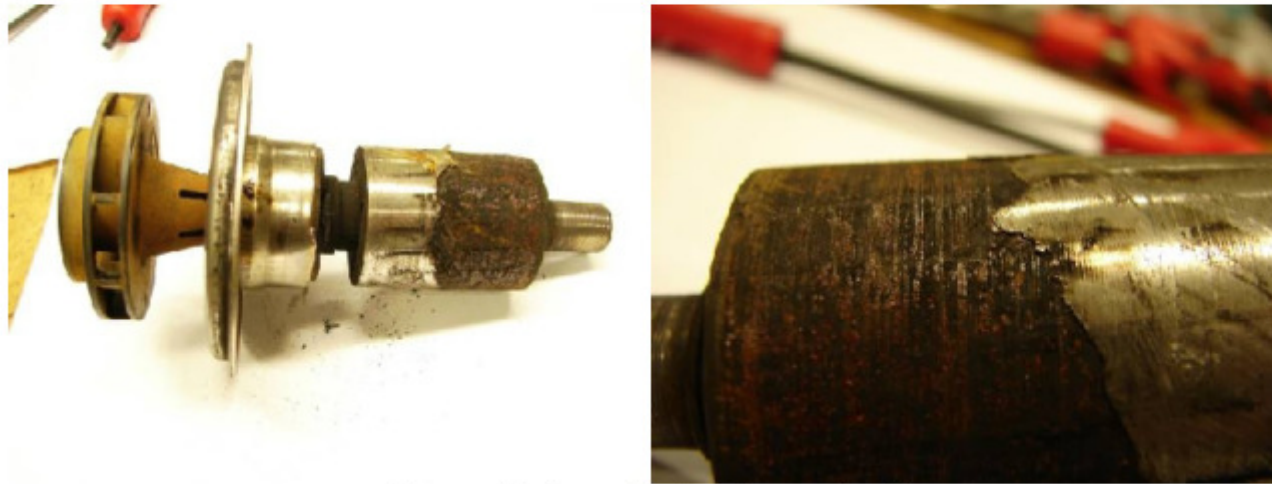
**Figuur 12 Aangetaste stator + detail**

4. De rotor is ernstig beschadigd. Een deel van de metalen mantel ontbreekt, in de detailfoto zijn de slijtage sporen te zien en dat de mantel afgesleten is.

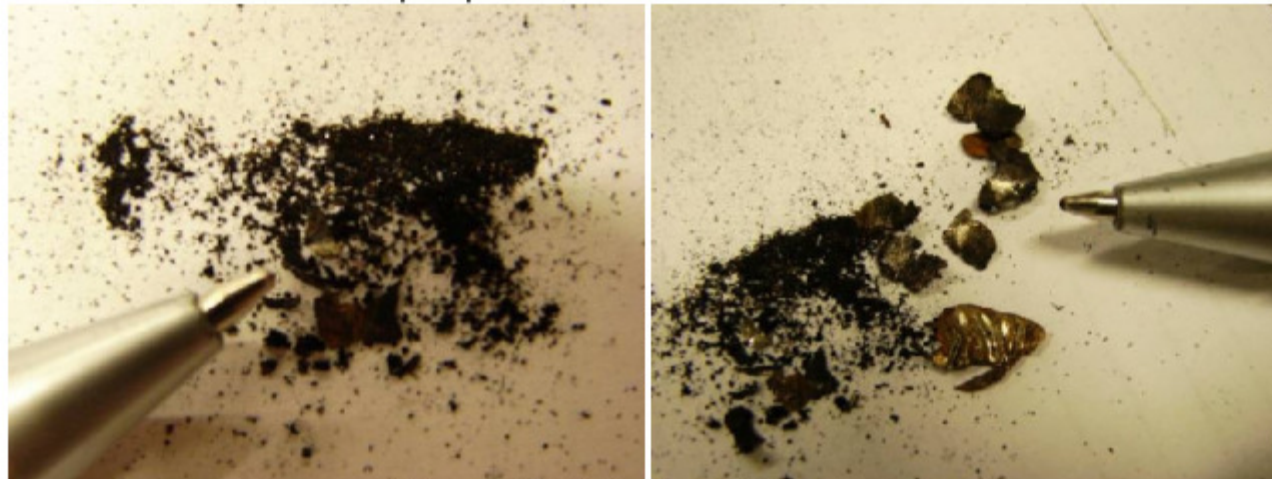
**Figuur 13 Vuildeeltjes uit de pomp**

5. Tijdens de demontage maakte de pomp een knarsend geluid dat afkomstig is van het vuil dat zich tussen de rotor en de pompbuis bevind. Onderstaande foto's tonen het verzamelde vuil.

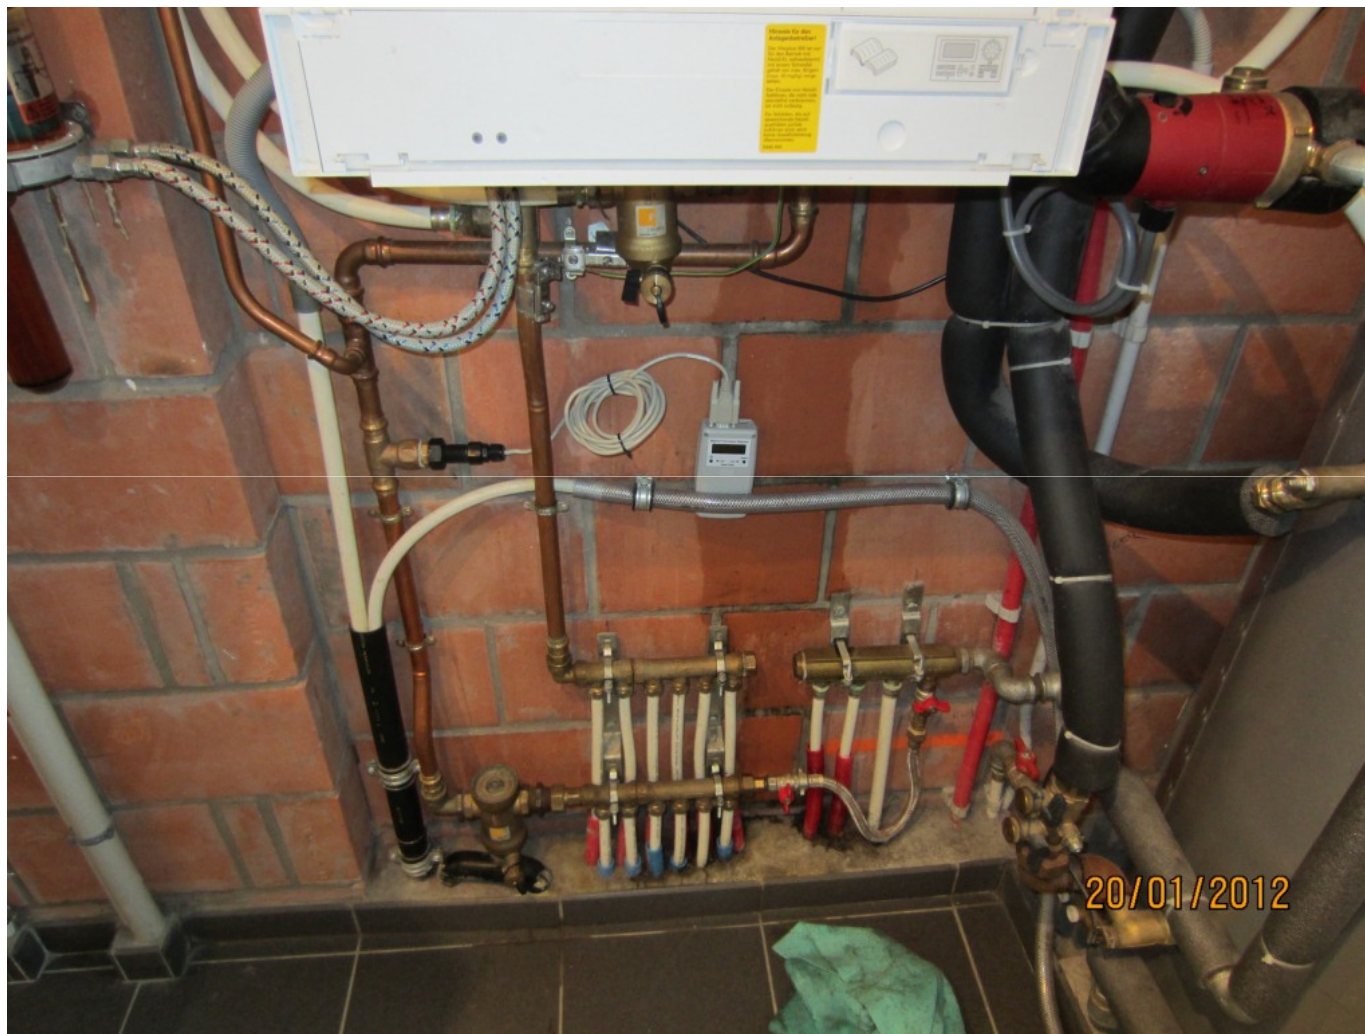
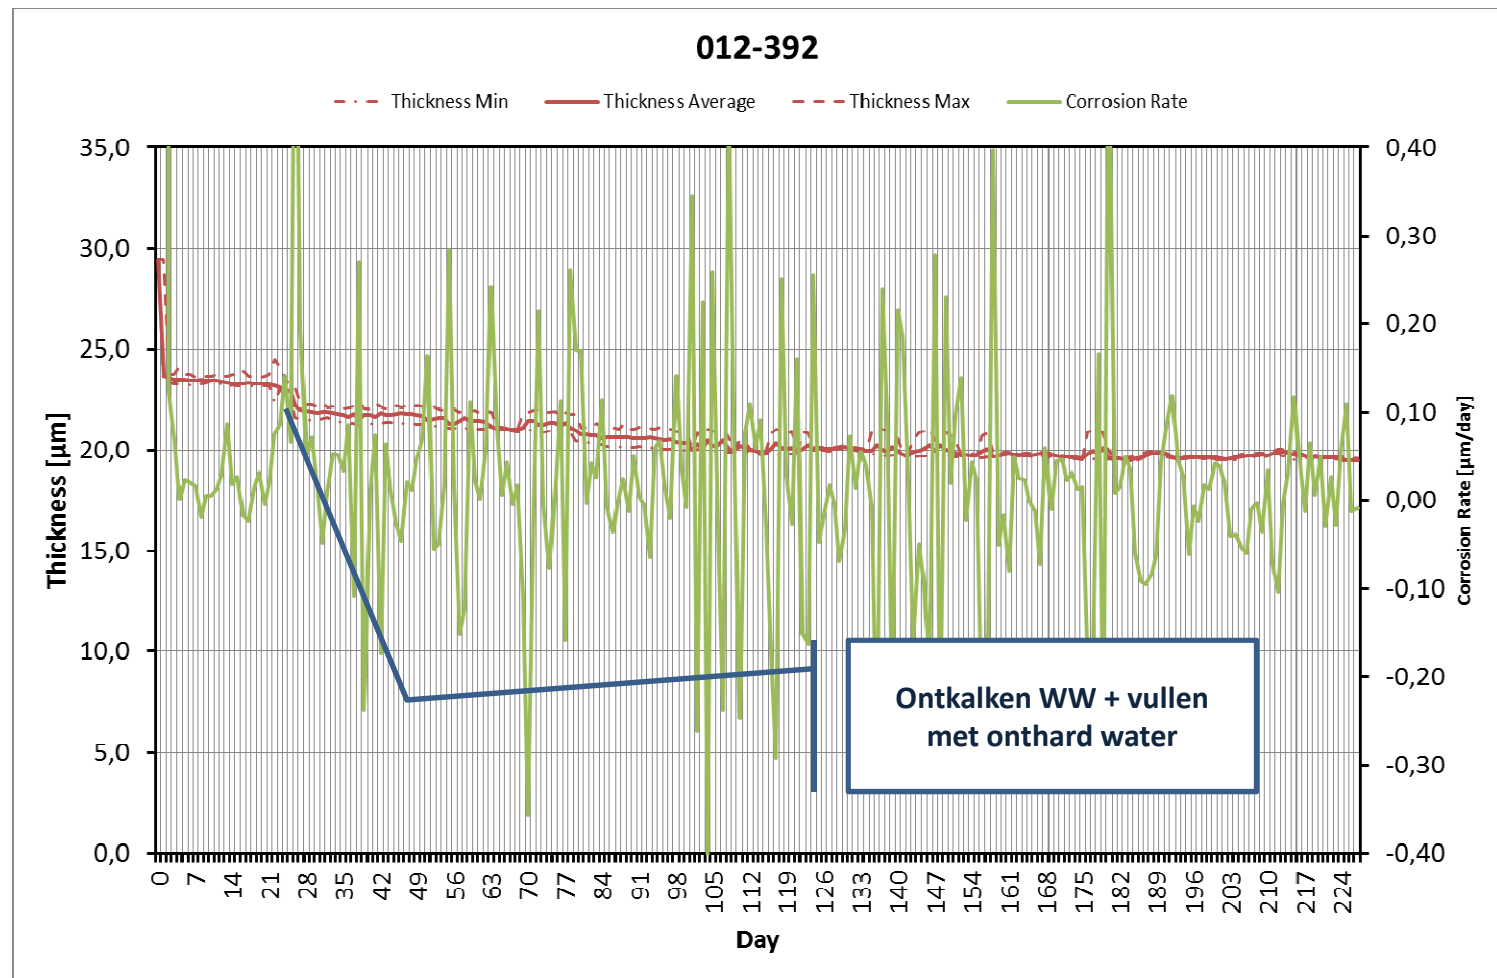
## Veldtesten overzicht : 012-392

Aard van de installatie	Residentieel
Type warmtegenerator	Condenserende ketel mazout
Expansiesysteem	Membraanvat 35L
Voordruk	OK
Suppletie	Manueel (frequent nieuwe vulling)
Geleidbaarheid	280 $\mu$ S/cm
pH-waarde	9,17
Gebruikte materialen	Kunststof/staal/koper/messing/inox
Afgifte systeem	Radiatoren
Ontgassing	Microbellen afscheider
Vuilafscheiding	Vuilafscheider
Sensor(en)	Retour naar ketel

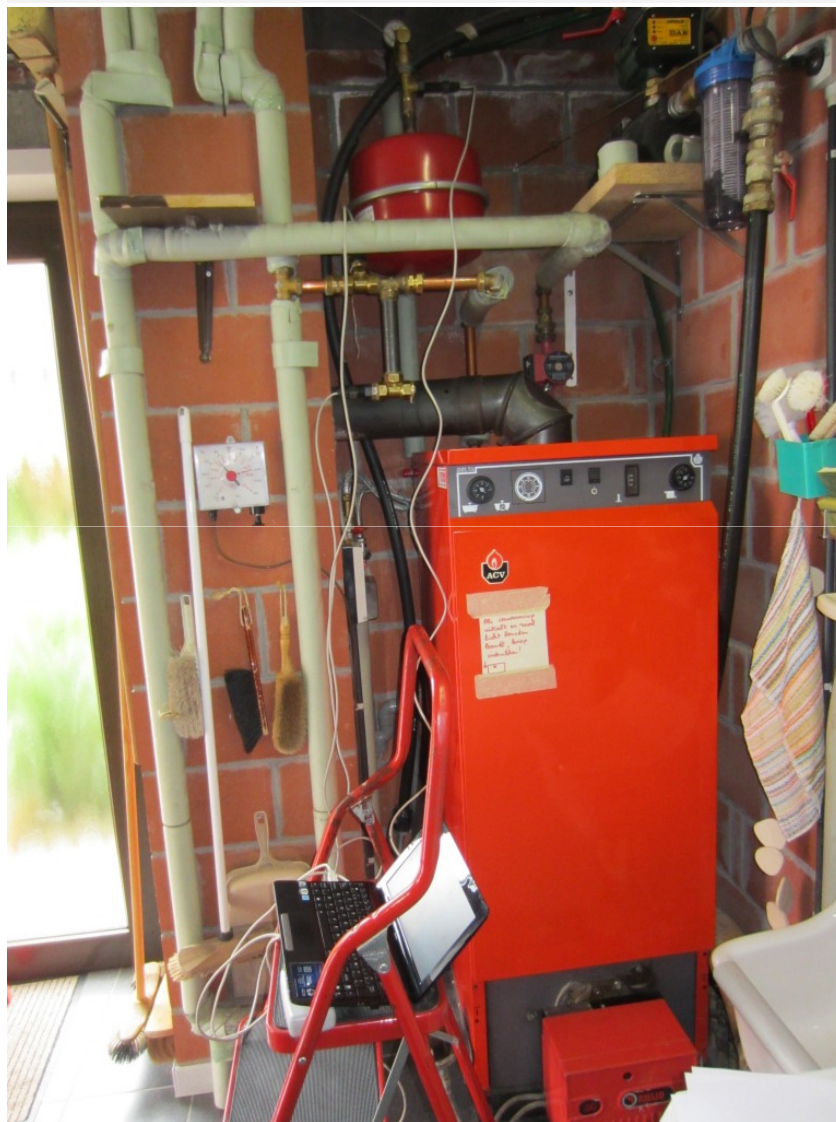
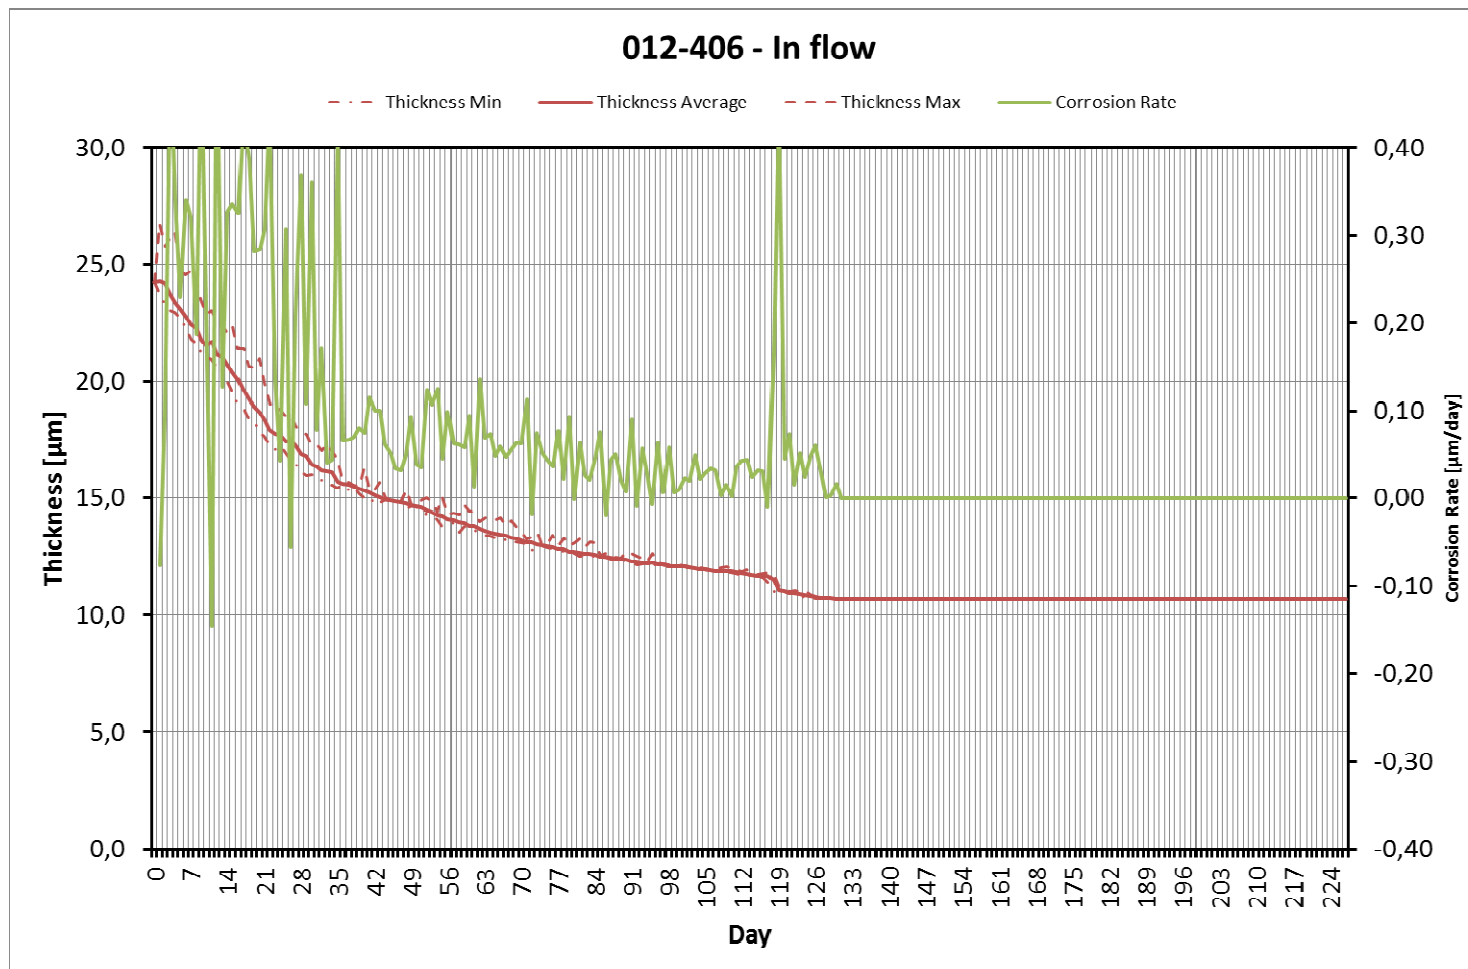
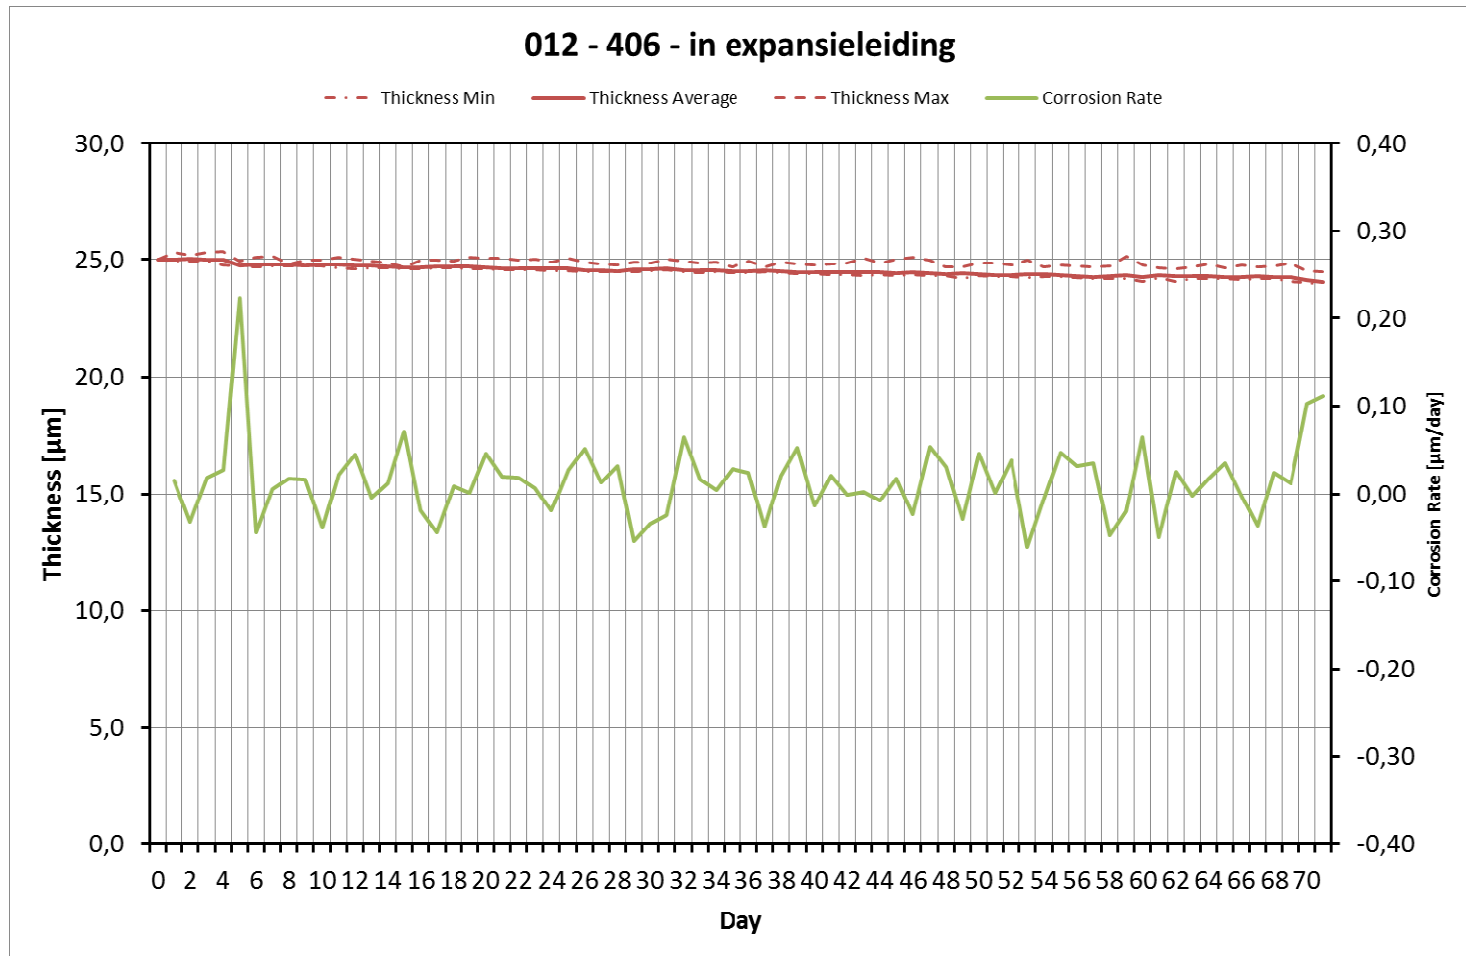
## Veldtesten overzicht : 012-406

Aard van de installatie	Residentieel
Type warmtegenerator	Staande ketel, niet condenserend
Expansiesysteem	Membraanvat 18L
Voordruk	Zéér laag
Suppletie	Manueel
Geleidbaarheid	380 $\mu$ S/cm
pH-waarde	8,46
Gebruikte materialen	Staal/koper
Afgifte systeem	Convectoren
Ontgassing	-
Vuilafscheiding	-
Sensor(en)	Retour + expansieleiding
