**Praktische waterkwaliteit van centrale  
verwarmingssystemen met warm water:  
analyses, tests, metingen**

**La pratique de la qualité de l'eau des systèmes de  
chauffage central à eau chaude:  
analyses, tests, mesures**

**Karl Willemen  
24/10/2012**

# Corrosie in centrale verwarming

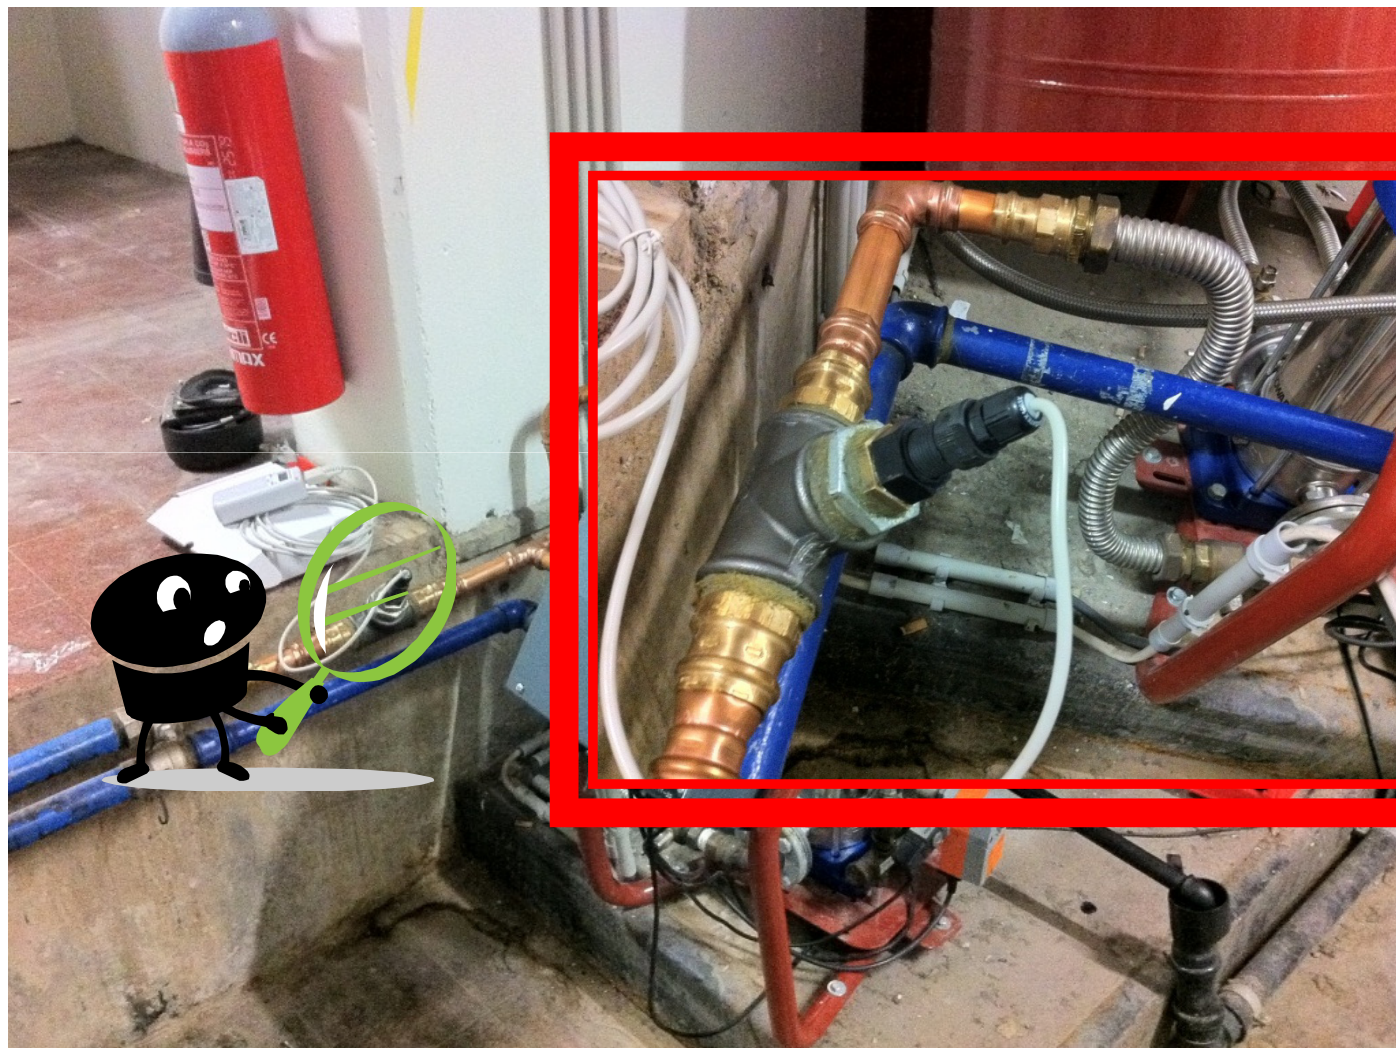
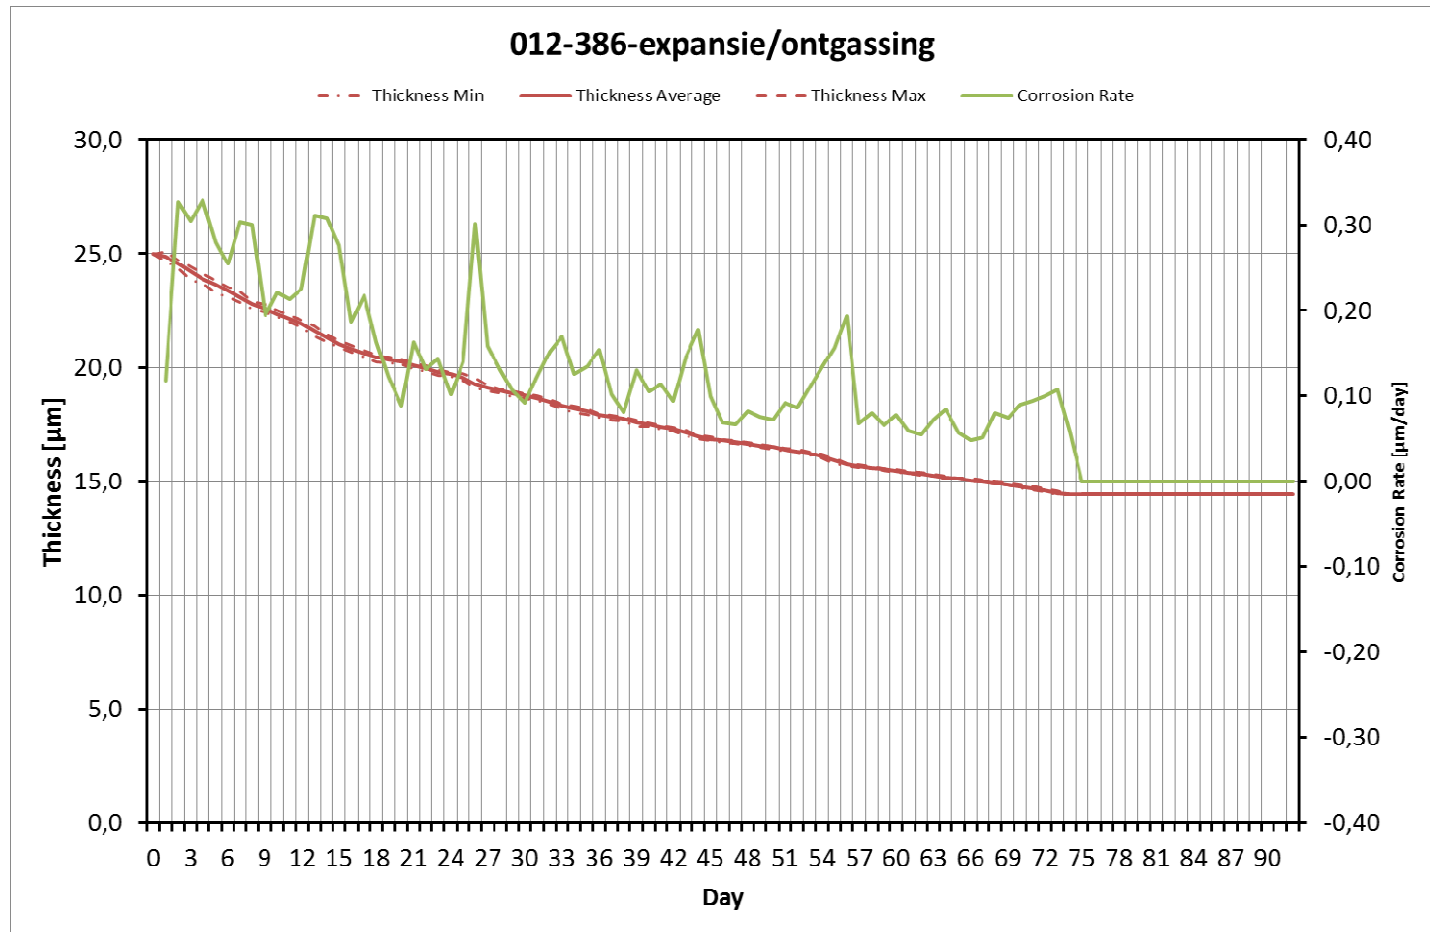
## Veldtesten overzicht : 012-386

Aard van de installatie	Utiliteit
Type warmtegenerator	WW – onderstation
Expansiesysteem	Pompautomaat
Suppletie	Auto
Geleidbaarheid	450 $\mu$ S/cm
pH-waarde	8,57
Gebruikte materialen	Staal/koper
Afgifte systeem	Radiatoren
Ontgassing	Geïntegreerd in expansieautomaat
Vuilafscheiding	-
Sensor(en)	Expansieleiding

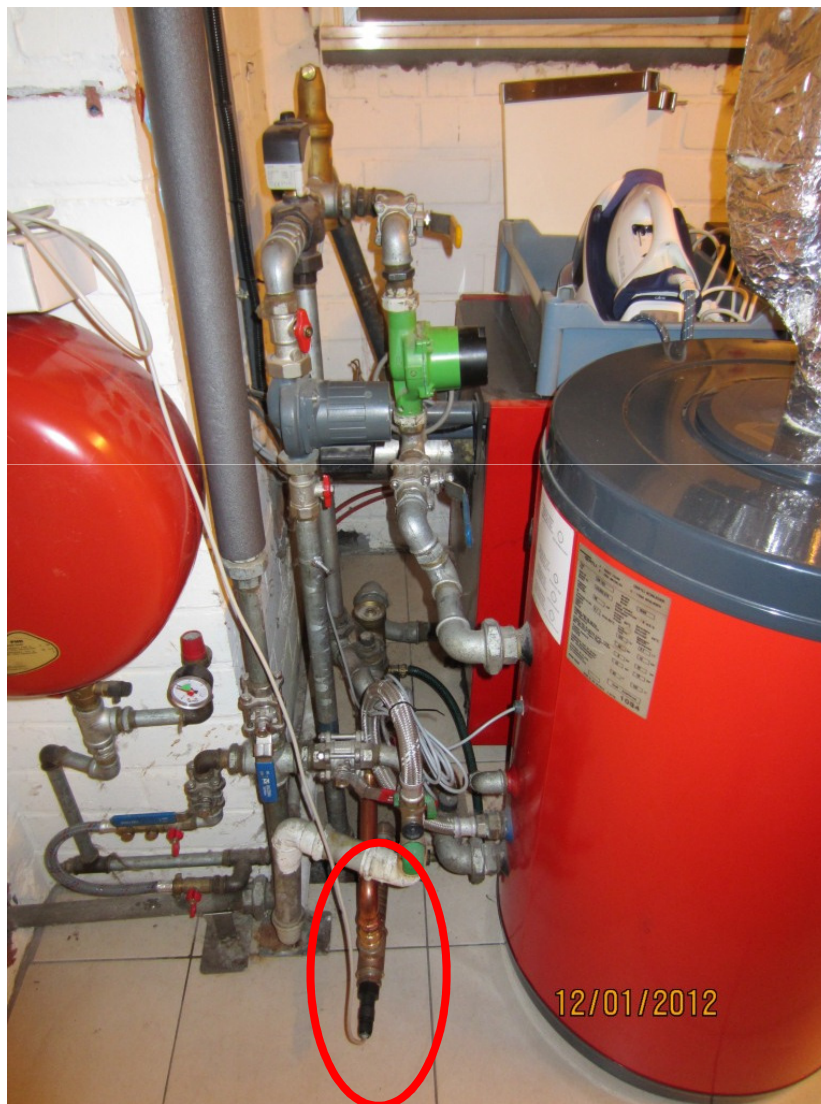
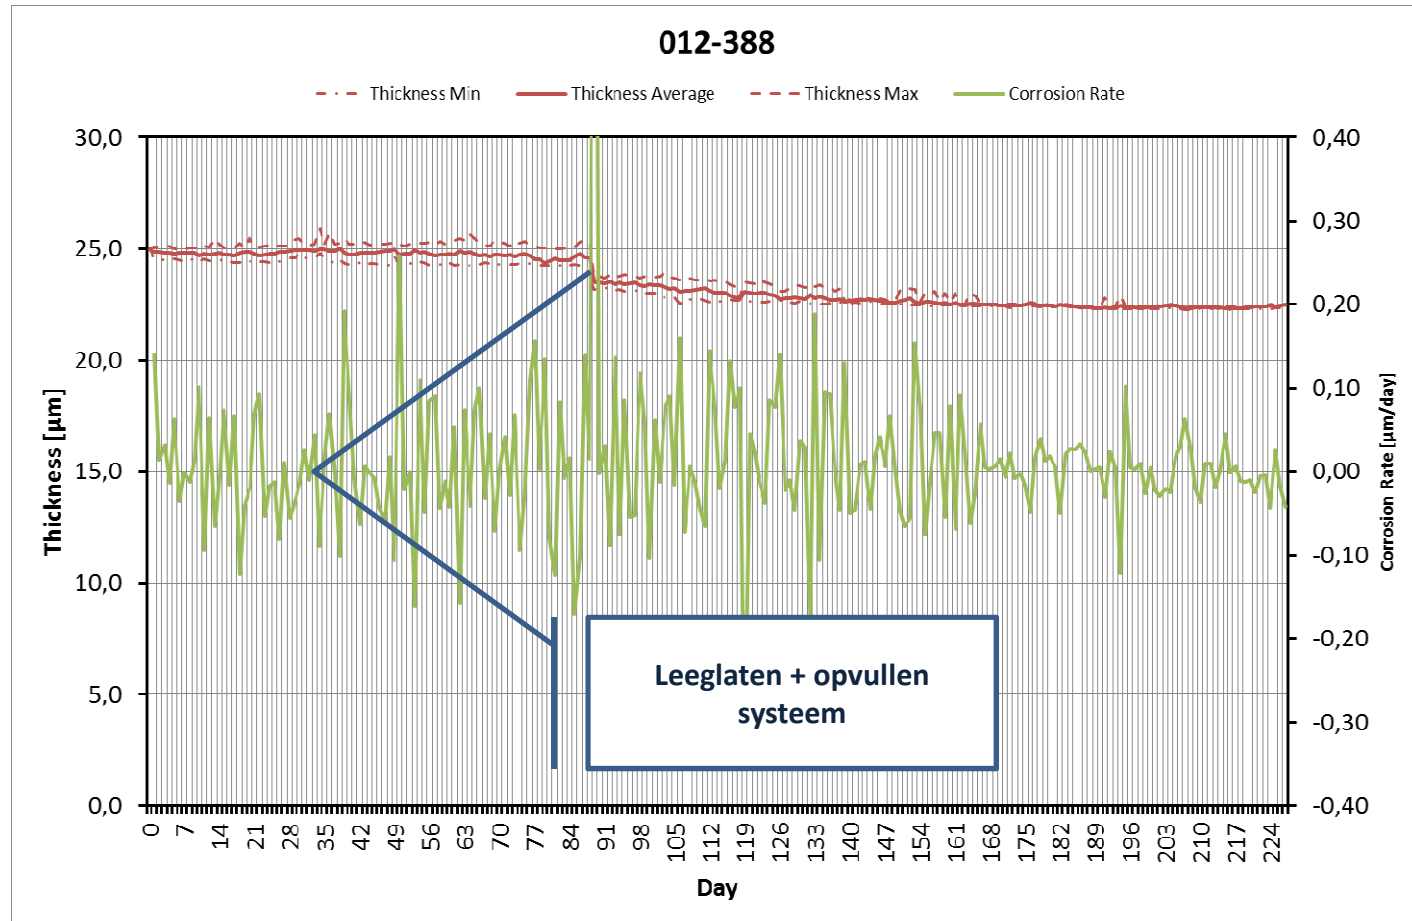
## Veldtesten overzicht : 012-388

Aard van de installatie	Residentieel
Type warmtegenerator	Staande ketel, niet condenserend
Expansiesysteem	Balgvat 25L
Voordruk	OK
Suppletie	Manueel
Geleidbaarheid	500 $\mu$ S/cm
pH-waarde	8,26
Gebruikte materialen	Staal/koper
Afgifte systeem	Radiatoren
Ontgassing	Microbellenaafscheider
Vuilafscheiding	Vuilafscheider
Sensor(en)	Retour naar ketel

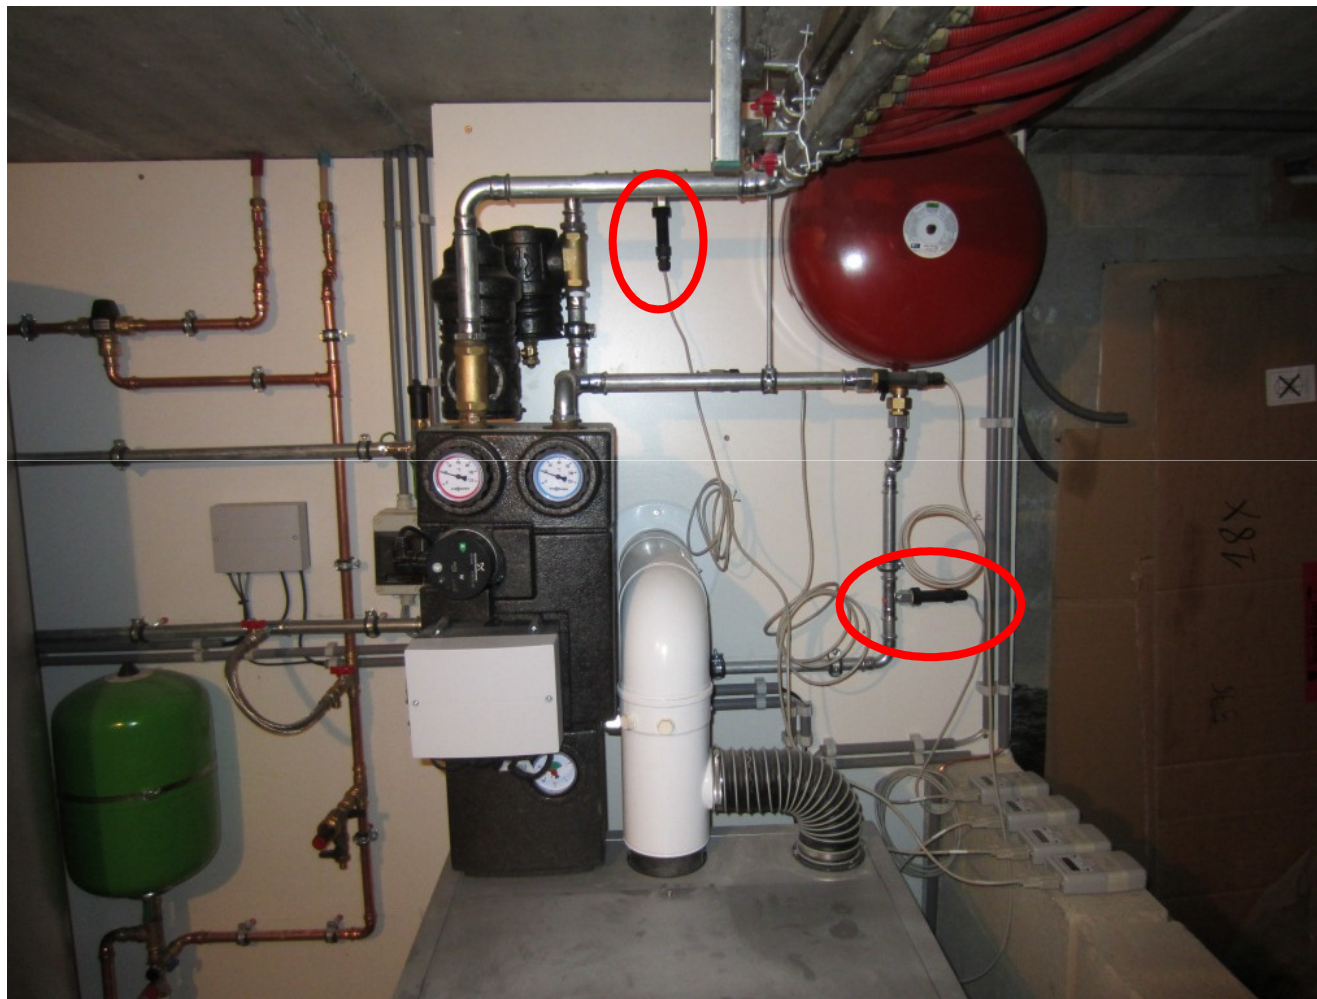
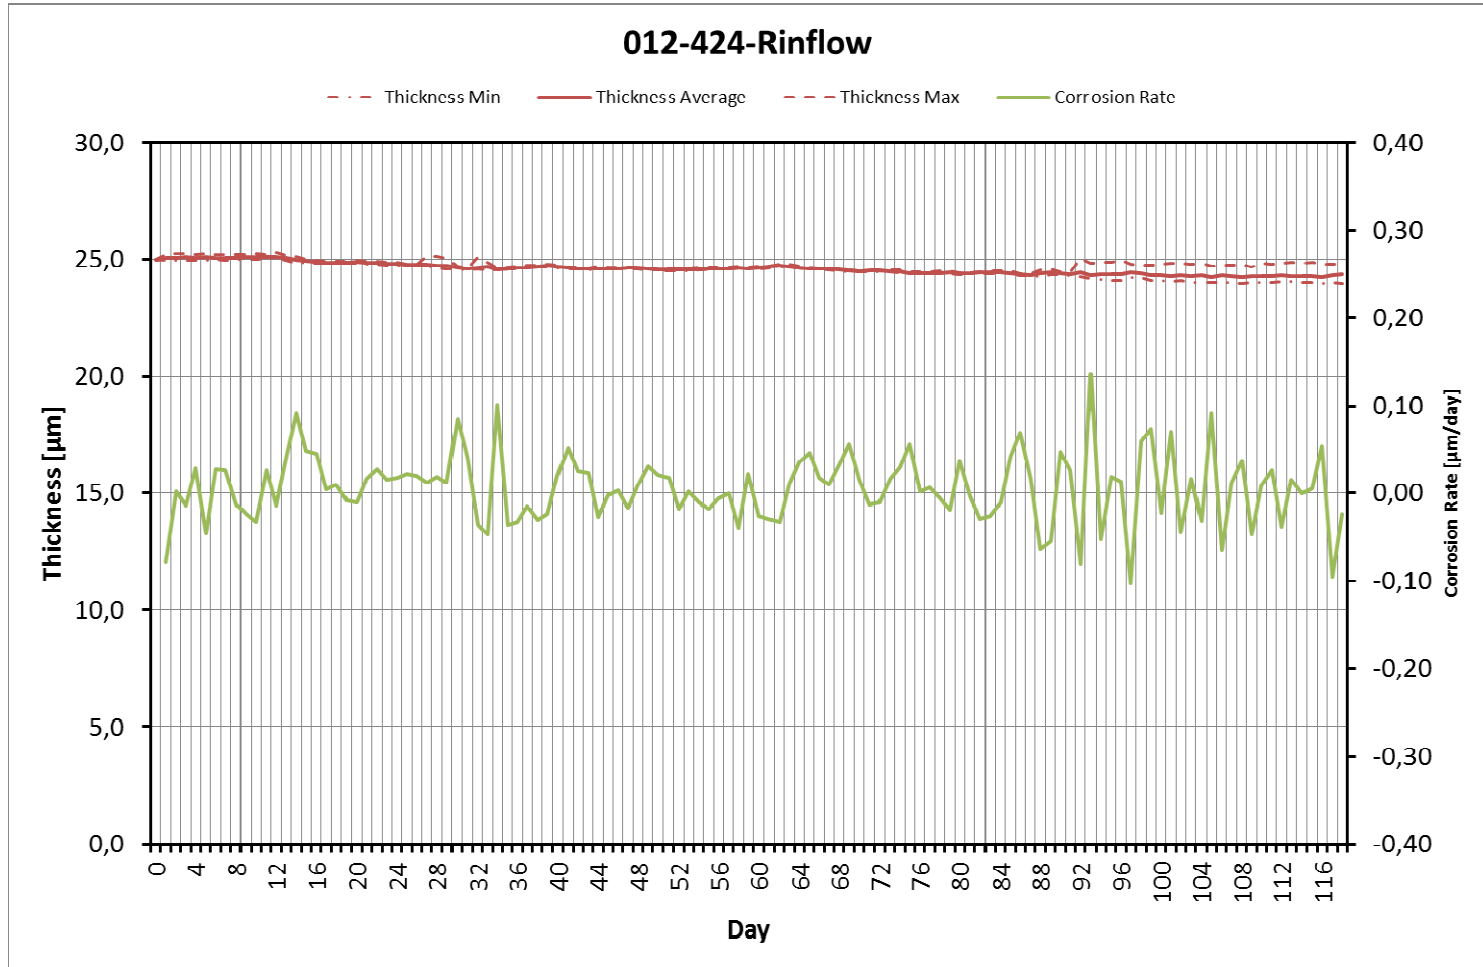
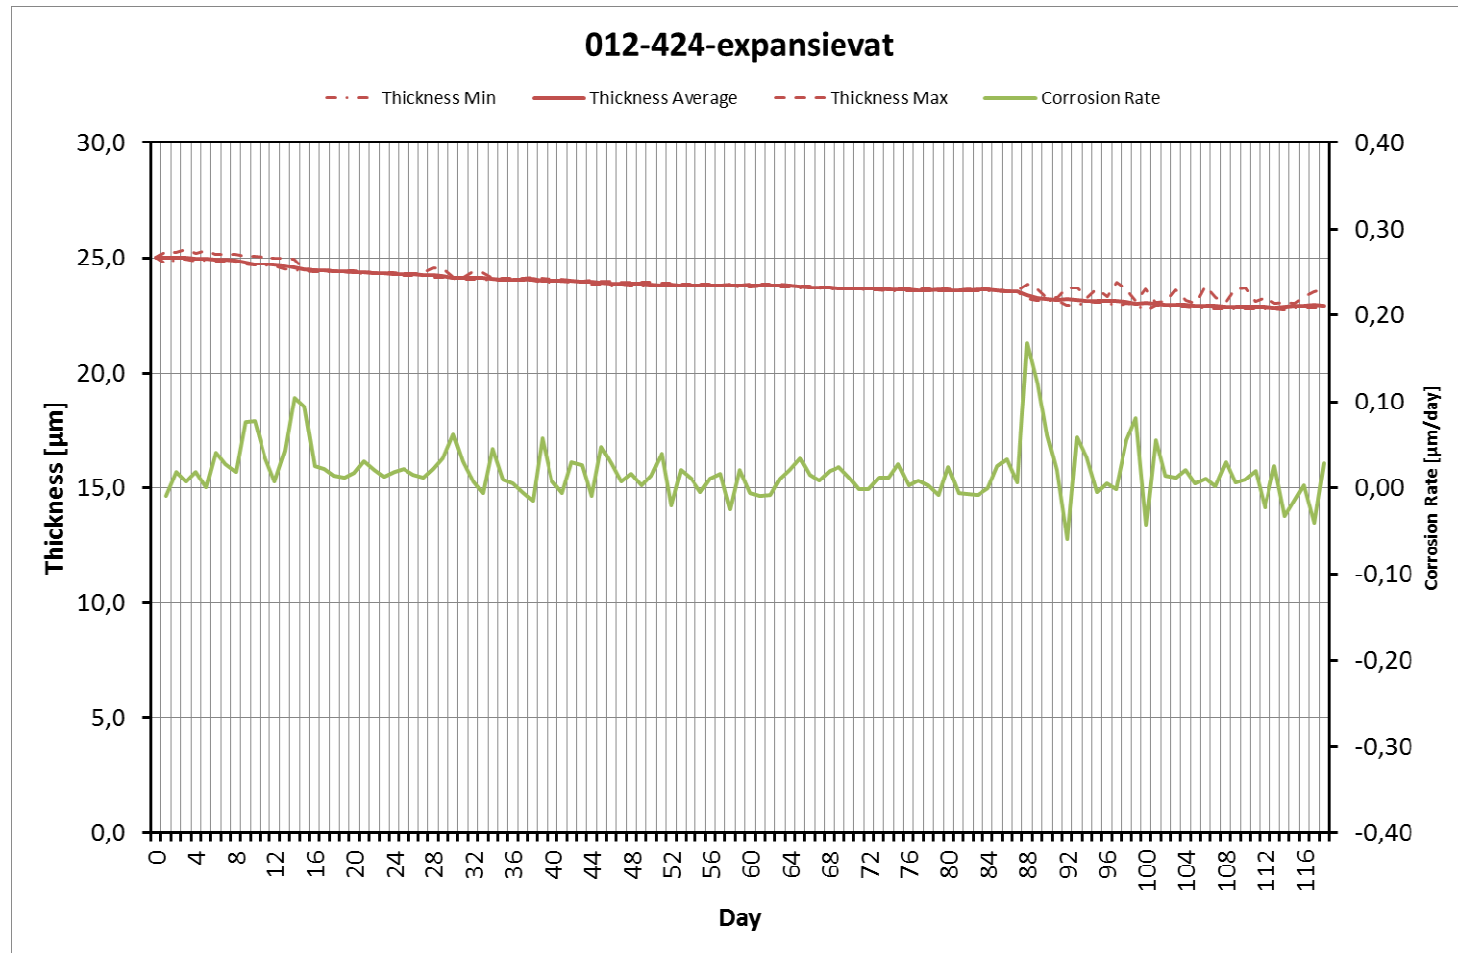
## Veldtesten overzicht : 012-424

Aard van de installatie	Residentieel
Type warmtegenerator	Staande ketel, condenserend
Expansiesysteem	Balgvat 25L
Voordruk	OK
Suppletie	Manueel
Geleidbaarheid	450 $\mu$ S/cm
pH-waarde	8,47
Gebruikte materialen	Galva/kunststof
Afgifte systeem	Radiatoren
Ontgassing	Microbellenaafscheider
Vuilafscheiding	Vuilafscheider
Sensor(en)	Retour + expansieleiding
